## **ANÁLISE DA RESISTÊNCIA À FLEXÃO EM VIGAS DE CONCRETO ARMADO COM AÇO E VIGAS DE CONCRETO ARMADO COM VERGALHÃO DE FIBRA DE VIDRO**

**Palavras-chave:** Vergalhão, viga, concreto armado, fibra de vidro.

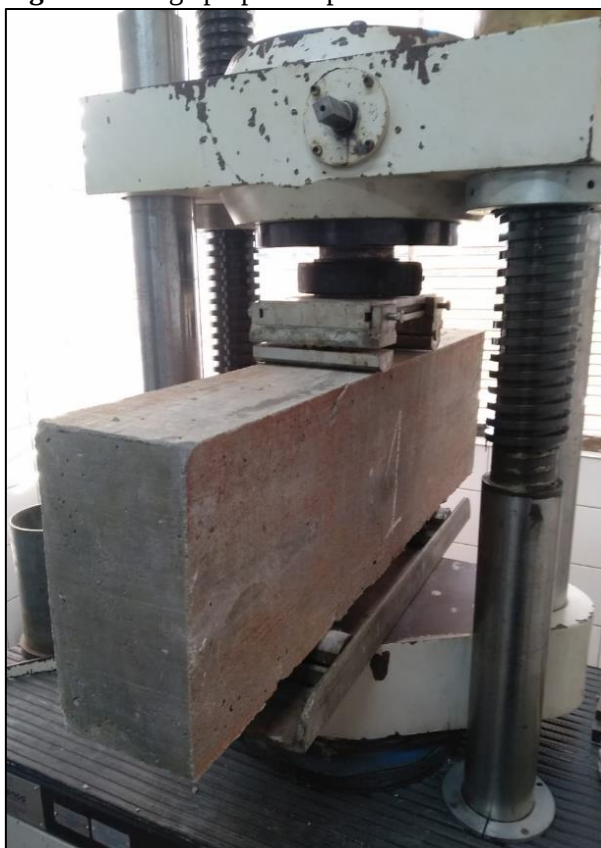
A figura 4 demonstra o procedimento de realização do ensaio de flexão a quatro pontos.

**Figura 4** – Viga preparada para o teste de flexão de 4 pontos.

Após a viga ser preparada, foi feita a aplicação de força com a prensa, respeitando os parâmetros estabelecidos pela NBR 12142 (ABNT, 2010), até o momento de sua ruptura. Os resultados obtidos nos ensaios, referente aos dois elementos de viga testados, podem ser visualizados no gráfico 2. Os resultados gerais obtidos na prensa encontram-se nos Apêndices A e B.

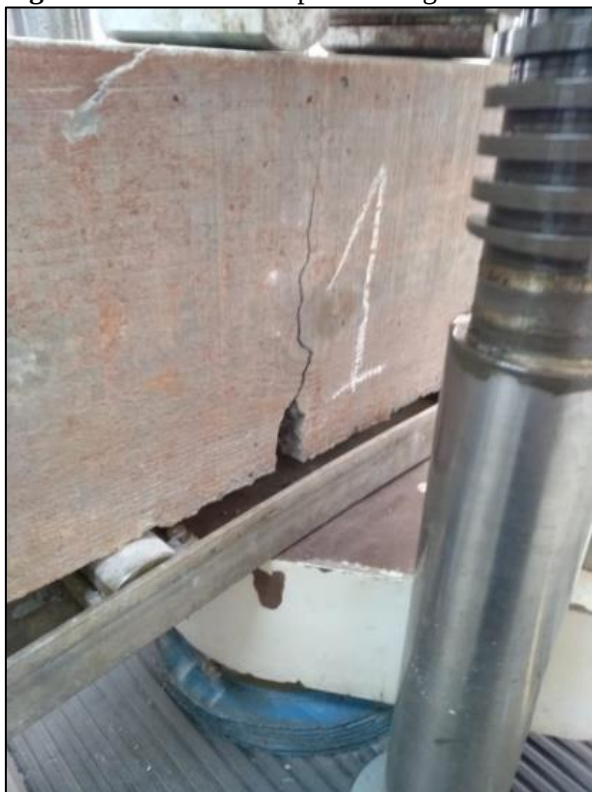
**Figura 5 – Detalhe da ruptura da viga V1.**

Analisando as Figuras 5 e 6, em termos de ruptura por flexão, observou-se que os dois elementos obtiveram ruptura dentro da faixa do terço médio, sendo que a Figura 5, na qual a viga foi montada somente com vergalhões de fibra de vidro, a abertura da fissura foi mais intensa que a viga da Figura 6, armada com aço convencional.

Já no que se refere ao comportamento de cisalhamento, não foi possível observar nenhum processo de ruptura próximo aos apoios. Neste caso, os dois elementos tiveram comportamento semelhantes.

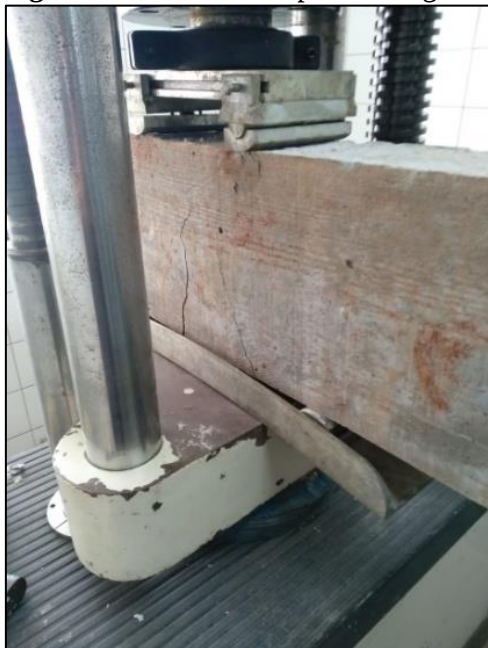
**Figura 6** – Detalhe da ruptura da viga V2.

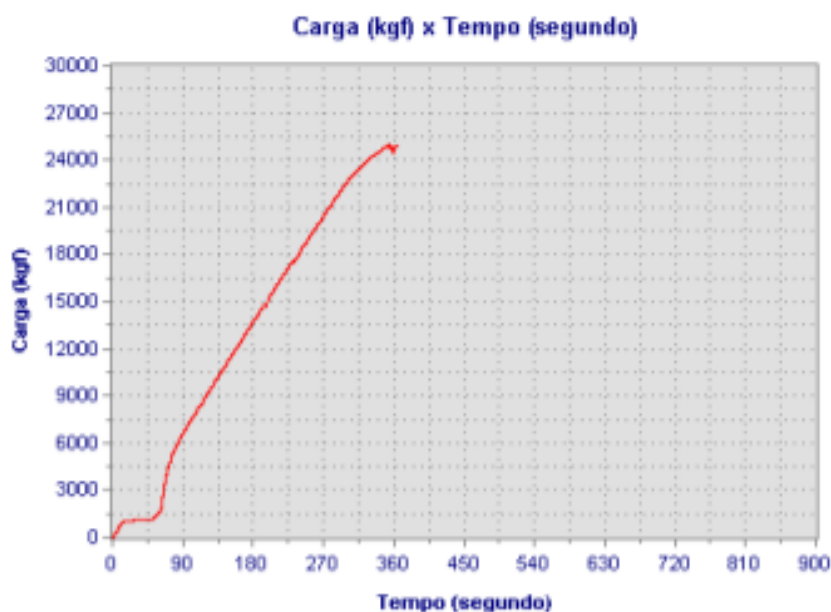
**Gráfico do ensaio realizado**

**NBR 12142 - Determinação da resistência à tração na flexão em cp prismático - Ensaio finalizado**  
**Corpo de Prova - Viga 03 CP5 ARI**

| Resultado do ensaio | |
|---|---|
| Carga máxima (kgf): | 25.020 |
| Tensão máxima (MPa): | 5,5 |
