CENTRO UNIVERSITÁRIO

ENGENHARIA CIVIL

## **AVALIAÇÃO DA MACROTEXTURA DO PAVIMENTO ASFÁLTICO DO AERÓDROMO CORONEL ADALBERTO MENDES DA SILVA LOCALIZADO NA CIDADE DE CASCAVEL-PR.**

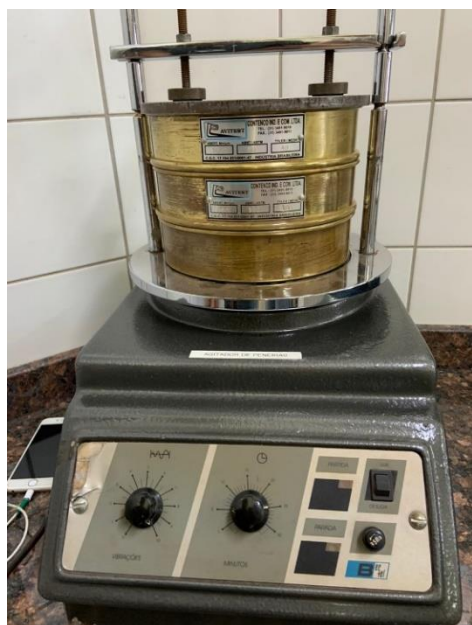
**Figura 7** – Agitador realizando o peneiramento da areia.

No procedimento aplicado para selecionar a areia utilizada no preenchimento do cilindro metálico foram utilizados agitadores de peneiras, conforme ilustra a Figura 7, auxiliando na separação granulométrica do material. Este volume de areia a ser utilizado deve possuir granulometria contida entre as peneiras nº 50 e nº 100, isto é, passando na peneira nº 50, que possui 0,3mm de abertura, e sendo retida pela peneira nº 100, a qual possui 0,15mm de abertura. Trata-se de uma areia fina, conforme exigido pela IS nº 153.205-001, (2016).

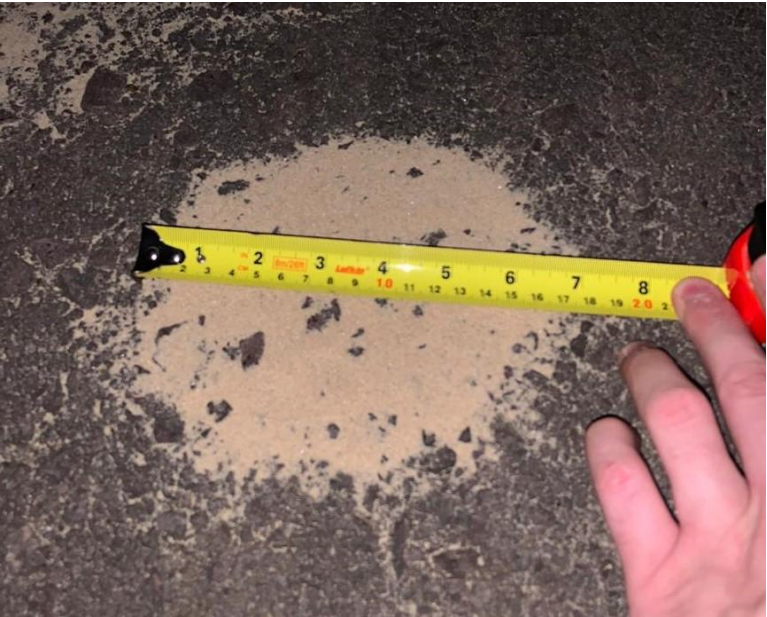
Figura 8 – Medição da mancha de areia.

Após o espalhamento uniforme e total desse volume de areia no solo, busca-se formar uma figura geométrica conhecida, e, a partir da obtenção das dimensões desta figura, realizar o cálculo da área da mesma, levando em consideração que o instrumento utilizado para a medição deve apresentar precisão milimétrica, como apresentado na Figura 8.

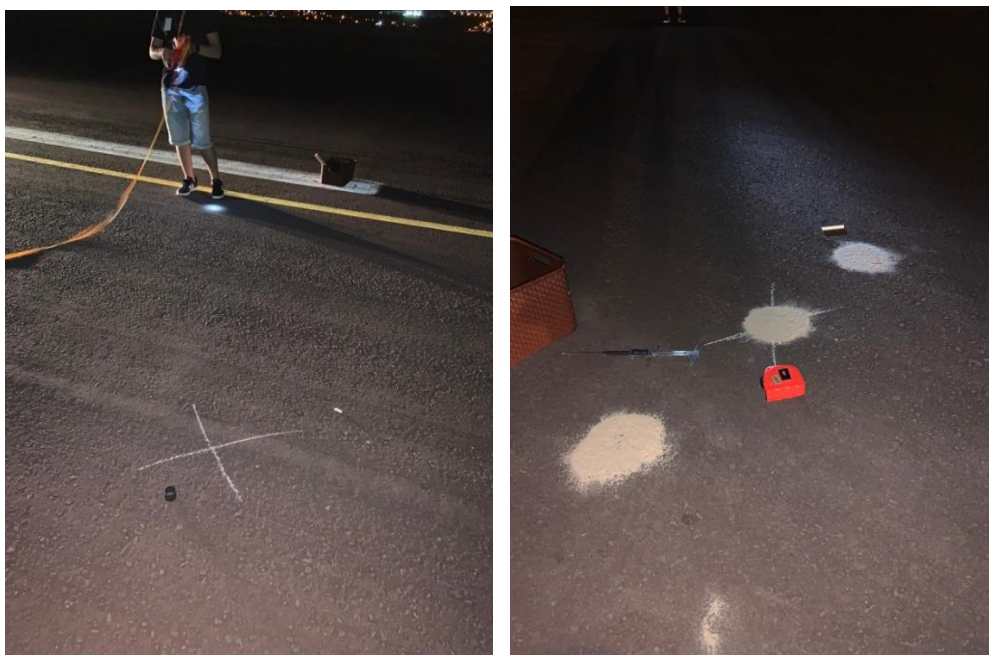
**Figura 10** – Marcação de 3m á direita em relação ao eixo central da pista.

De forma alternada a cada 100m, sendo afastado 3m à direita e à esquerda do eixo central, conforme pode ser observado na Figura 10, foram obtidos por meio do ensaio Mancha de Areia a profundidade da macrotextura de cada medição (PMM), ou seja, realizados 3 ensaios nos locais que mais apresentavam desgaste resultando um valor de PMM para cada um desses pontos, seguindo a sequência crescente, partindo da esquerda da cabeceira 15 em direção a cabeceira 33.

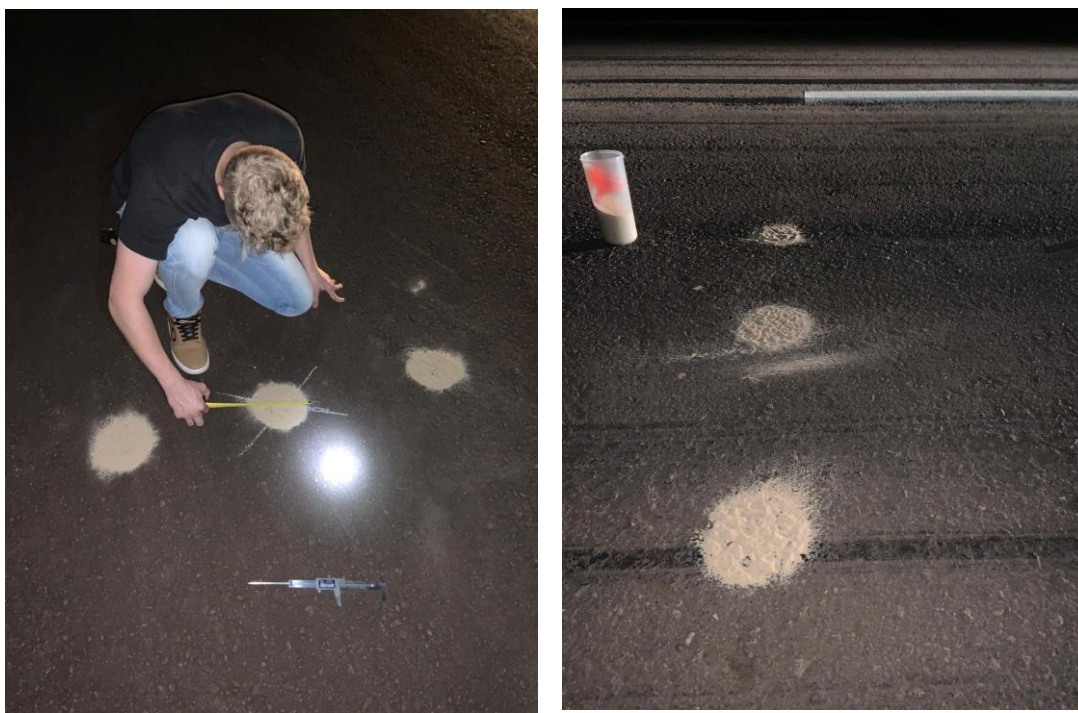
**Figura 11** – Ensaios realizados em cada área e desgaste no pavimento asfáltico.

Como previsto, em cada área (cada 100m) foram realizados 3 ensaios nos locais mais deteriorados da pista, conforme ilustrado na Figura 11, obtendo-se assim 3 valores de PMI.

Os locais com maior desgaste foram identificados realizando uma observação visual, na qual foi constatado que havia maior comprometimento da superfície nos locais onde os pneus do avião faziam contato com o solo, tanto no pouso, quanto decolagem, também ilustrado na

Figura 11. Pode-se observar na parte inferior, local em que há marca dos pneus da aeronave, que o pavimento encontra-se mais desgastado que no restante da imagem.
