## ANÁLISE DAS OBRAS DE REVITALIZAÇÃO URBANÍSTICA DA AVENIDA BRASIL NA CIDADE DE CASCAVEL/PR

FERRARI, Ana Caroline da Silva<sup>1</sup>  
BAVARESCO, Sciliane Sumaia Sauberlich<sup>2</sup>

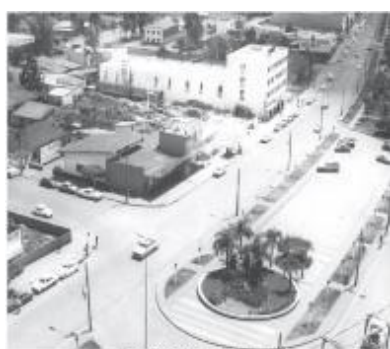
**Figura 1:** Vista da Avenida Brasil, 1970. **Figura 2:** Proposta, o traçado de 1978. **Figura 3:** Revitalização da área central.

Dado o exposto, pode ser observado nas imagens a seguir as principais intervenções realizadas na Avenida Brasil na década de 1970: Figura 1 - Representa a vista da Avenida Brasil em 1970 e aos fundos a praça do Migrante; Figura 2 - Mostra a proposta do traçado da Avenida Brasil, em 1978, recomendada pelo poder público do que viria a ser o “calçadão”; Figura 3 - Nota-se a intervenção e a revitalização da área central, em 1978, o núcleo principal era constituído por três quadras, com a previsão de criação de grande espaço para pedestres (DIAS *et al.*, 2005).

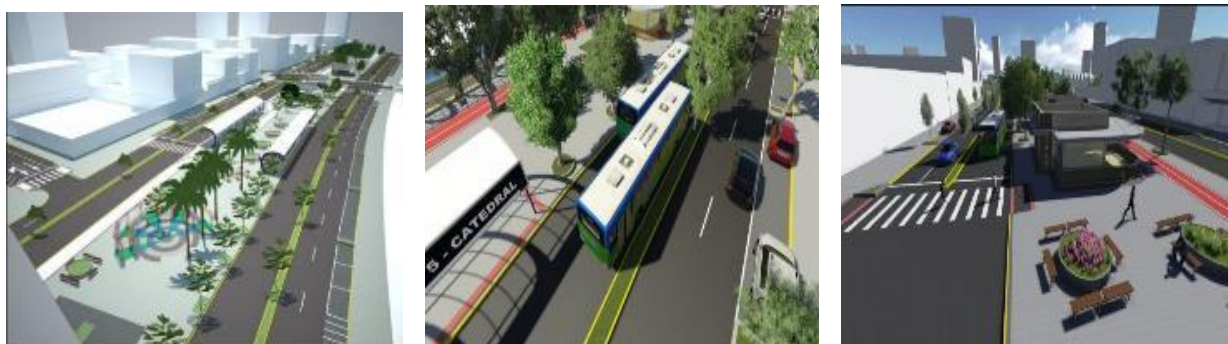
**Figura 4:** Requalificação da Avenida Brasil. **Figura 5:** Faixas exclusivas para ônibus. **Figura 6:** Equipamentos urbanísticos.

A figura 4 - Mostra a revitalização ao longo da Avenida Brasil, indicando os novos pontos de embarque e desembarque dos ônibus urbanos; figura 5 - Identifica as faixas exclusivas para ônibus inseridas nas vias e a nova aparência do transporte coletivo; figura 6 - Indica alguns equipamentos urbanísticos implantados na área central e nos acessos, bem como: faixas para pedestres, ciclovias, revistaria e área de lazer.

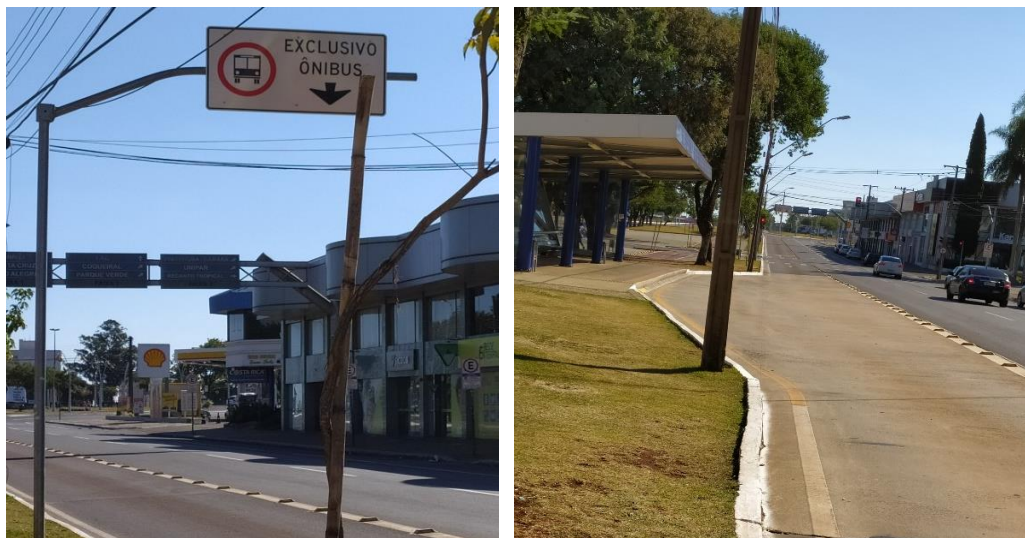
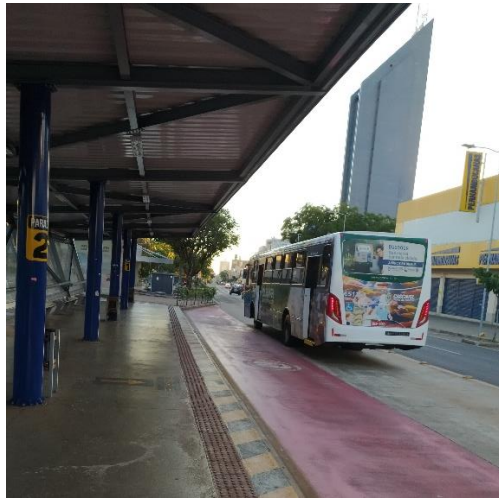
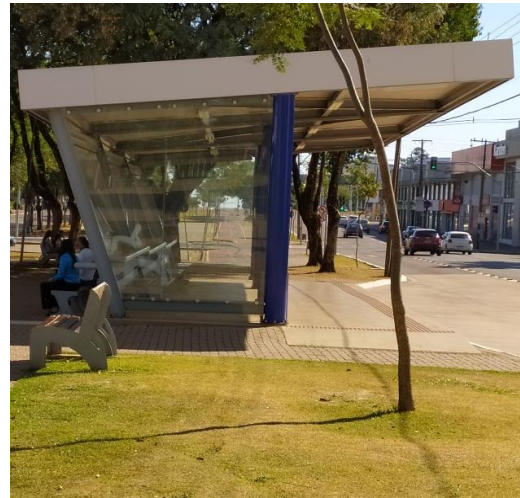
### APÊNDICE 14 – Faixas exclusivas para ônibus e pontos de embarque e desembarque

Junto aos canteiros centrais foram instaladas estações de embarque/desembarque em nível, o piso em nível teria a finalidade de permitir maior fluidez no fluxo de usuários para dentro ou fora dos veículos, reduzindo o tempo de parada, além de proporcionar maior acessibilidade ao mesmo.

O projeto executado constitui em uma faixa exclusiva para ônibus nas pistas de rolamento à esquerda com largura de 3,60m, separada das pistas de rolamento dos demais veículos por segregadores de concreto. Os segregadores, de um lado, limitam o acesso de automóveis às faixas do ônibus, por outro lado, têm a conformação que permite que o ônibus saia de sua faixa exclusiva em caso de obstáculo. Também foi utilizado material de pavimentação composto de CBUQ e, na frente das estações de parada do transporte coletivo, foi executado em concreto armado e nos pontos de parada onde não existe plataforma, foi instalada uma faixa de piso tátil de alerta a partir do ponto de parada em direção contrária ao sentido de tráfego do ônibus em toda a extensão das plataformas. Porém, em consequência, as empresas de transporte tiveram que se adequar, disponibilizando ao sistema, ônibus com portas à esquerda e piso rebaixado.

Nesses pontos, ficaram inseridos dispositivos de sinalização, visual, tátil e auditiva, obtendo informação das respectivas linhas de ônibus, afixado em local visível, associado às demais avisos necessários ao embarque e desembarque de pessoa com deficiência ou mobilidade reduzida, seguindo os padrões da ABNT NBR 14022:2011.

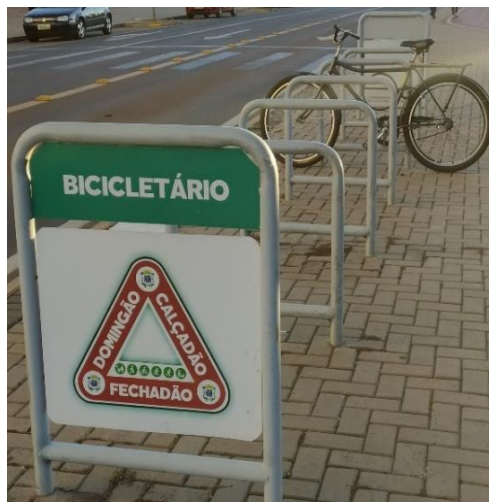
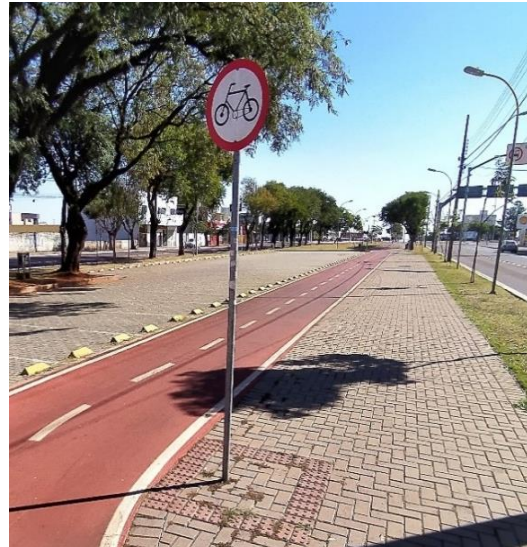
## APÊNDICE 15 – Ciclovias e vias de circulação de pedestres

A ciclovia foi prolongada no trecho em análise da Avenida Brasil, no canteiro central até chegar na praça vereador Luis Picolli. O sistema de ciclovias tornou-se importante devido ao volume de usuários deste equipamento considerado bastante grande, de forma que os ciclistas acabavam utilizando a área gramada para sua movimentação, porque a pista antes da revitalização era conjugada (ciclovias e para o uso de caminhadas). Devido a isso, a ciclovia foi projetada no canteiro central, juntamente, com os bicicletários de apoio, pontos de água e iluminação que permite utilização no período noturno.

O dimensionamento das ciclovias foi elaborado, em sua maior parte, ao nível dos passeios que já existiam, para evitar a formação de poças de água, contendo rampas com declividade máxima de 20% nos pontos onde a mesma faz o cruzamento com as vias de veículos e sinalização horizontal e vertical adequada, conforme projeto específico. As pistas deveriam estar executadas em CBUQ, tendo a parte superior acabada com uma capa de 8,0mm colorido na cor vermelha (SEPLAN, 2014).

Mediante a análise do Apêndice 7, permite concluir que as vias de circulação de pedestres são totalmente desatendidas com pontuação 1, pois elas não são separadas das calçadas e não possuem sinalizações exclusivas para pedestres, sendo um tanto confusa para caminhabilidade, além de que, em alguns pontos, as ciclovias e vias se chocam podendo ocasionar acidentes.

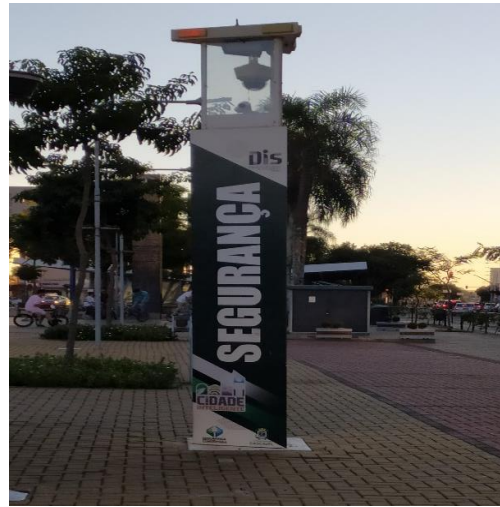
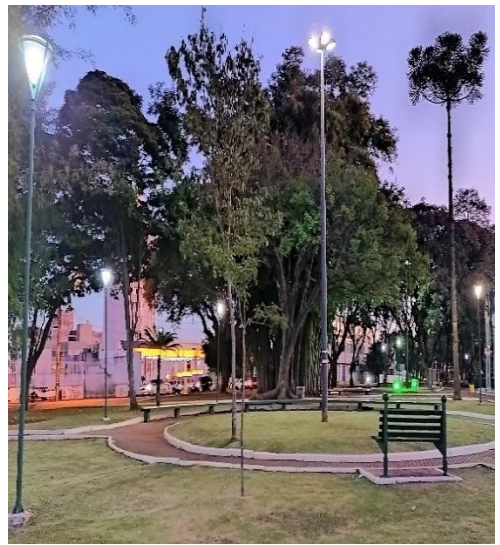
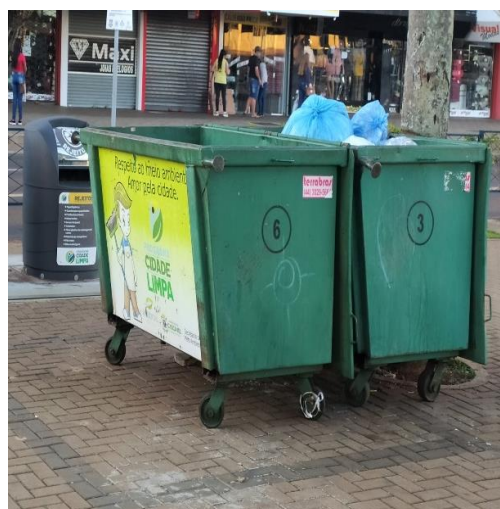
## APÊNDICE 16 – Equipamentos do canteiro central

Umas das principais intenções da reforma nas áreas de retorno a serem fechadas era a inserção de áreas de permanência na Avenida Brasil, por isso foram instaladas áreas de lazer com várias lixeiras, bancos, mesinhas de concreto armado, floreiras, paginação de piso diferenciada, pintura de recreação infantil, equipamento esportivo, academias ao ar livre, estações de parada do transporte coletivo, lanchonetes, quiosques, postos para serviços da prefeitura e ESTAR, além de infraestrutura de água, esgoto, drenagem pluvial, instalações elétricas e comunicação. Porém, constatou-se, durante a realização deste trabalho, que poucas pessoas permanecem nesses espaços, sendo necessária intervenção pública para atrair a população para esses locais.

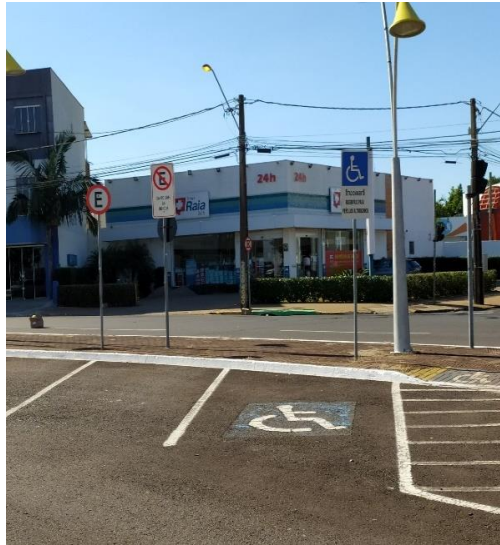
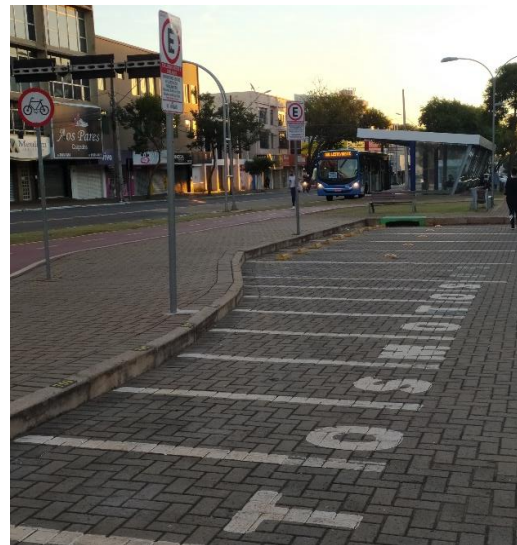
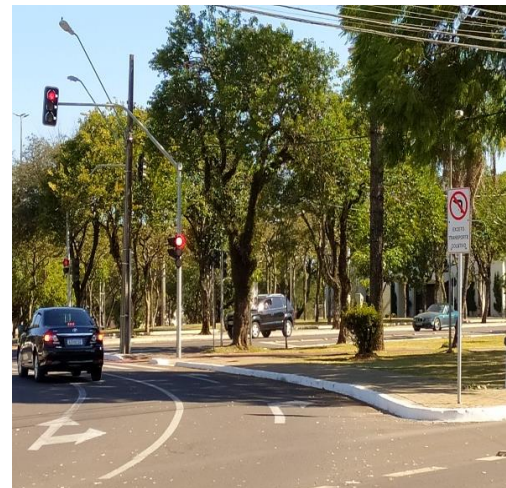
## APÊNDICE 17 – Estacionamentos e retornos

Em função da implantação de sistema de transporte, os retornos de meio de quadra foram fechados, como forma de evitar o cruzamento de veículos que seguem em paralelo, ou seja, caso o motorista desejasse cruzar para a esquerda, deveria passar com o veículo sobre a faixa do ônibus. Desta forma, para possibilitar passagem segura dos veículos e reduzir os conflitos ao mínimo, foram abertos os cruzamentos das vias permitindo a implantação de sistemas binários para melhoria do fluxo de veículos, bem como a realização do “*looping*” de quadra ou retorno em alça, cuja travessia é feita sob sinalização semafórica. Os estacionamentos na área central da Avenida Brasil foram mantidos, tendo acesso reposicionado para os locais onde a avenida foi cortada, ou interligados a estes, por meio da abertura de vias internas.

quadra, saindo da avenida pela direita, fazer o retorno na quadra e entrar numa rua transversal, solução de engenharia junto à CETTRANS para reduzir os conflitos de trânsito, com o intuito de proporcionar maior fluidez na via principal. Conforme exposto no Apêndice 8, o item 69 não atende as expectativas da implantação dos retornos em evitar cruzamento de veículos que seguem em paralelo, bem como não atende aos critérios à passagem segura dos veículos, pois a maior dificuldade está na adaptação dos motoristas, ciclistas e pedestres, na atenção ao realizar a conversão, visto que quando os automóveis fazem os retornos ao atravessarem as vias, eles acabam tendo acesso às faixas de ônibus. Diante a isso, observou-se que, ao realizar o *looping* de quadra, a preferência seja sempre do transporte coletivo e os trechos serem bem sinalizados, pois a travessia segura é uma questão falha, que deve ser revista pelos órgãos públicos, principalmente, nos trechos 1 e 2, localização da praça do Migrante.
