# **RECUPERAÇÃO DE NASCENTE NA COMUNIDADE LINHA NOVA MUNICÍPIO DE TRÊS BARRAS DO PARANÁ**

## **SOURCE RECOVERY IN THE COMMUNITY LINE NEW MUNICIPALITY OF THREE BARS OF PARANÁ**

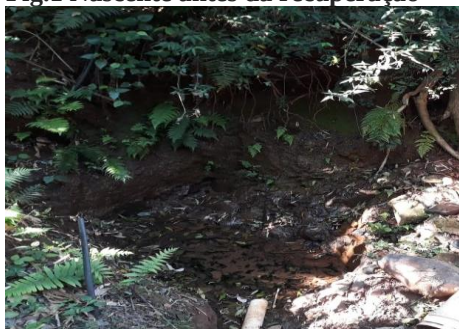
**Fig.1 Nascente antes da recuperação**

A partir da localização da nascente que se encontra no manancial da bacia hidrográfica do Rio Iguaçu com as coordenadas geográficas 25°24'13.9''S 53°12'10.3W foi observado o difícil acesso e que a água é turva com muita matéria orgânica, com sedimentos, folhas e galhos.

técnicos da vigilância sanitária do município, sendo que essas amostras foram encaminhadas ao laboratório Rede Estadual de Laboratórios da UNIOESTE que presta este esse serviço ao Município de Três Barras do Paraná, ressalta-se que foi constatada a necessidade da recuperação da referida nascente devido as condições em que se encontrava podendo observar nas fotos a seguir do referente trabalho.

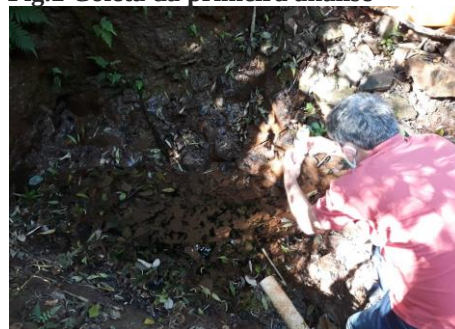
**Fig.2 Coleta da primeira análise**

Após a primeira análise realizada em conjunto com a Vigilância Sanitária do Município de Três Barras do Paraná no laboratório da Universidade do Oeste do Paraná (Unioeste) concluiu-se que os resultados foram satisfatórios para turbidez com 1,83uT utilizando-se valor de referência de 5uT, e insatisfatórios para Coliformes Totais com resultado de 980,4 NMP/100ml e *Escherichia Coli* com 1,0NMP/100ml ambos os ensaios com valores de referência de ausência em 100ml, segundo a portaria N° 2.914, de 12 de Dezembro de 2011, lei que dispõe-se sobre padrões exigidos pelo ministério do Estado e Saúde obedecendo legislações sanitárias federais que gerencia a política nacional de recursos hídricos, não se encontrando consideráveis aos parâmetros para consumo humano.
