**ADEQUAÇÕES DE SEGURANÇA EM UMA SERRA CIRCULAR DE BANCADA  
UTILIZADA NA CONSTRUÇÃO CIVIL**

Trabalho apresentado na disciplina de Trabalho de Conclusão de Curso II, do Curso de Engenharia Mecânica, do Centro Universitário Assis Gurgacz, como requisito parcial para obtenção do título de Bacharel em Engenharia Mecânica.

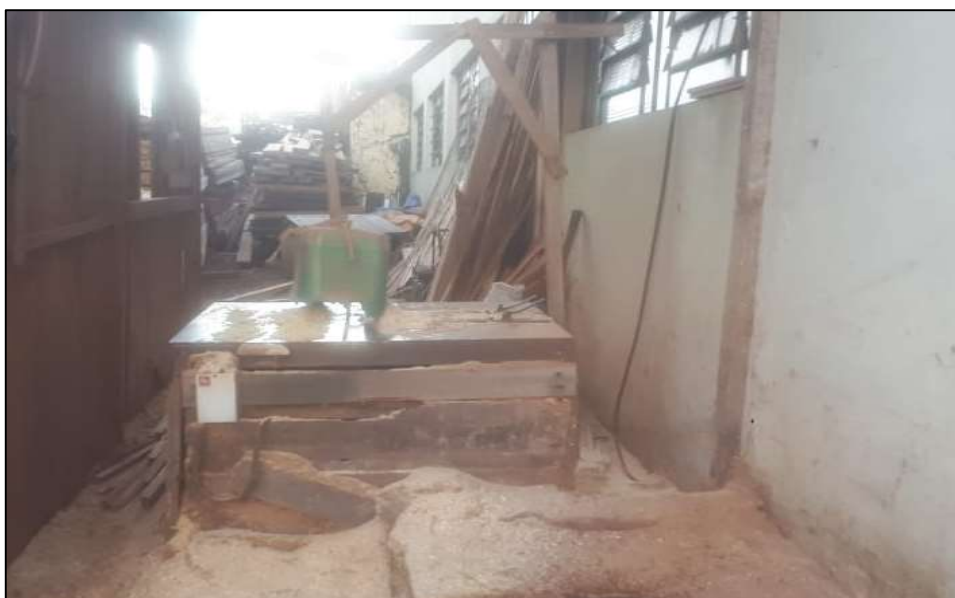
**Figura 1:** Serra circular de bancada.

A imagem a seguir é um retrato do equipamento da construção civil que foi utilizado como base para a pesquisa.

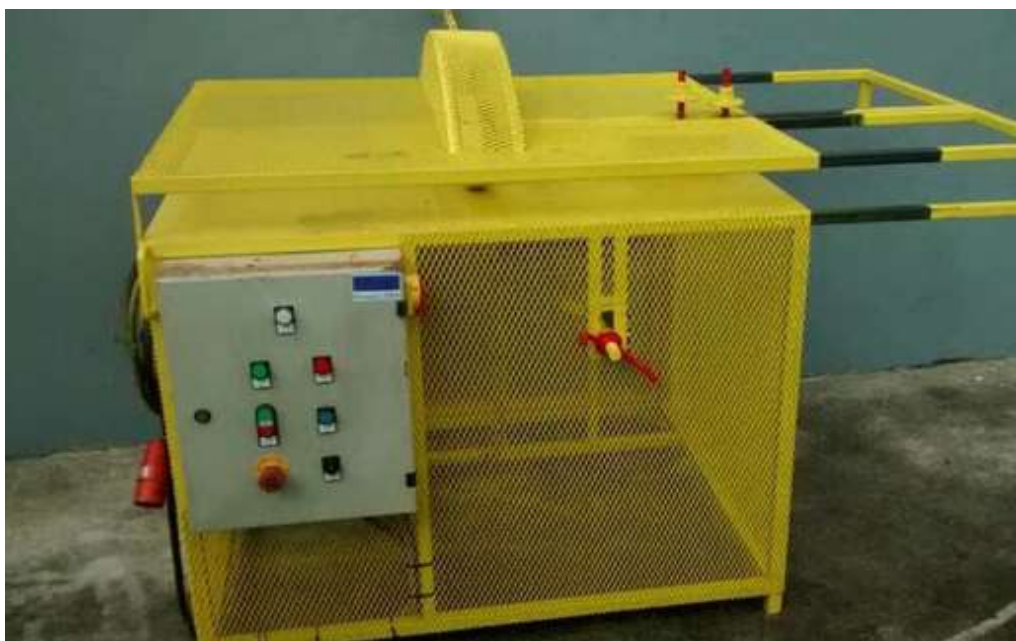
**Figura 3:** Serra circular de bancada após readequação

A seguir, pode-se ver a versão de como ficou a serra circular após ser readequada, antes de ter sido instalada na obra.

Os fechamentos laterais de madeira foram todos substituídos por fechamento em chapas expandidas metálicas de encaixe e parafuso de fixação, sendo que, em uma das faces, foi instalada uma gaveta de fácil movimentação para o acúmulo de serragem que, conforme o procedimento, deve ser esvaziada diariamente. Foi confeccionada uma nova guia de alinhamento que faz esquadro com a mesa, pode ser facilmente movimentada e permite ser fixada no local desejado.

A proteção do disco foi a que demandou maior dificuldade, pois os sistemas ofertados no mercado protegem apenas parcialmente o risco e que, de forma involuntária, o operador poderia ter contato com o disco e, conseqüentemente, um corte, ou perda de um ou mais dedos. Por isso, optou-se por utilizar um modelo com a coifa padrão conjugada com um dispositivo basicamente como uma grade sobre a mesa. Porém, apesar de eficaz quanto ao risco de acidente, possui limitações de trabalho e, como toda mudança, não agradou aos operadores.
