## **ANÁLISE DO CANTEIRO DE OBRAS EM RELAÇÃO AO 5S EM UMA EDIFICAÇÃO RESIDENCIAL NA CIDADE DE CASCAVEL-PR**

**RESUMO:** O programa de gestão de qualidade 5S, visa eliminar as deficiências dos processos construtivos para o aumento da produtividade, como organização, limpeza no canteiro de obras e padronizando os métodos de execução. Este trabalho teve como objetivo analisar um canteiro de obras em relação ao programa de gestão da qualidade 5S em uma edificação residencial na cidade de Cascavel-PR. Com o intuito de verificar se ocorreram falhas, quais os motivos e como mitigar essas imperfeições utilizando os preceitos da metodologia dos 5 Sentos, afim de tornar o canteiro de obras mais otimizado, organizado, limpo e seguro. Foi escolhida a metodologia dos 5 Sentos, pois é de fácil entendimento, por ser uma metodologia simples, facilitando a implantação e a participação aos trabalhadores que tiveram contato com outro método de qualidade ou até mesmo aqueles trabalhadores que nunca tiveram contato. Os dados foram coletados por meio de inspeção visual, registro fotográfico, e também foi aplicada uma entrevista semiestruturada com as pessoas envolvidas no canteiro de obra. Após a análi

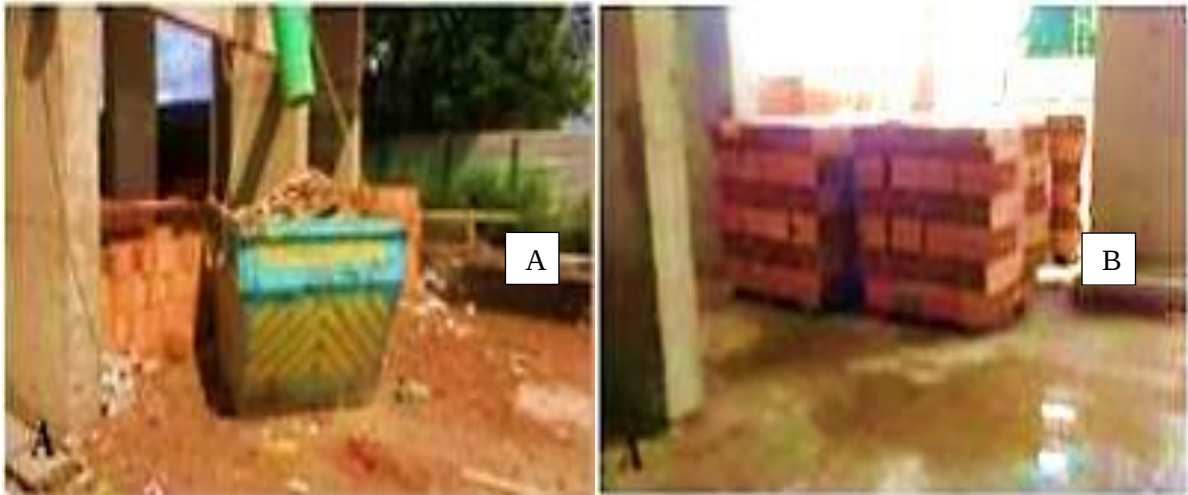
**Figura 1** - Materiais soltos no canteiro.

Pereira, Rodrigues Oliveira e Dantas, (2019), em um estudo de caso sobre dois edifícios residenciais executados totalmente em blocos cerâmicos, com total de 18 funcionários, ficou evidente que a organização de um canteiro o que influenciou no bom andamento das etapas da obra, na redução de desperdícios e à possível minimização dos acidentes de trabalho. Não havia obstrução de passagem ou colisão do funcionário com materiais ou equipamentos. Em decorrência de melhores condições de trabalho, os colaboradores passam a desenvolver suas atividades com maior comprometimento e organização. Na Figura 1, pode ser visualizada uma

pequena parte do canteiro de obras antes do 5S, é nítida a falta de organização e disposição de lixo no solo do canteiro. Já na Figura 1B, com a implementação do 5S, o local está limpo e organizado.

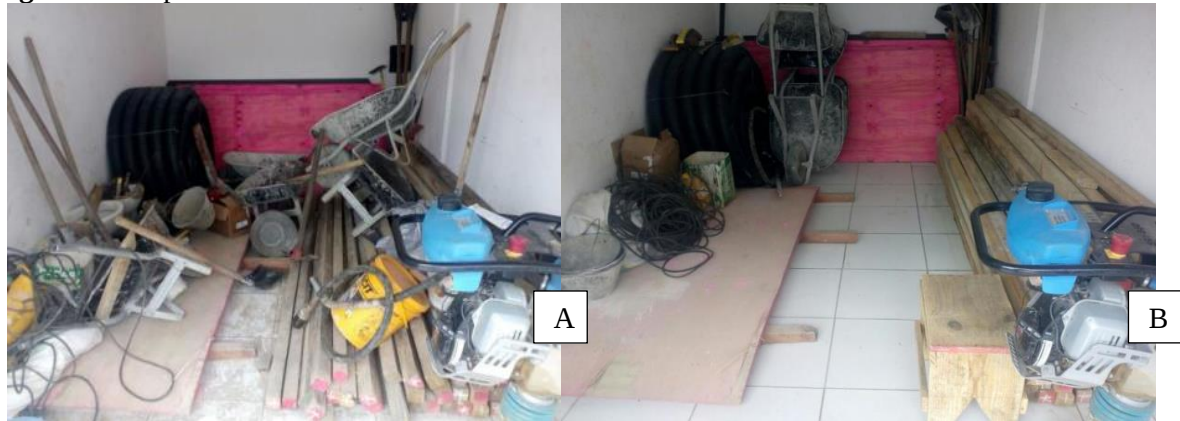
**Figura 3 – Depósito.**

Na Figura 3A, o local exibe várias ferramentas e materiais dispostos sem a menor organização, dificultando a localização, remoção ou adição de materiais ou ferramentas, o contrário acontece na Figura 3B. Esta foi registrada após a aplicação dos 5 sentidos, as ferramentas e materiais estão dispostas de forma organizada, mantendo o corredor de fluxo livre.

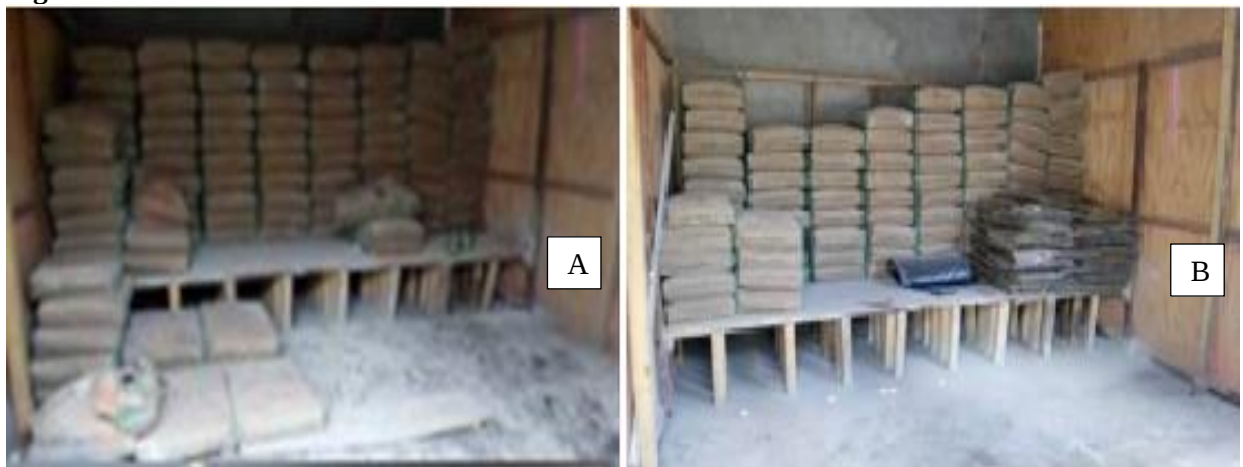
**Figura 4 – Armazenamento.**

Na Figura 4A, antes da implantação do 5S, há sacos de cimento fora dos paletes e armazenados no chão, o que pode danificar o produto devido a umidade. Já na Figura 5B, após a implantação do 5S, todos os sacos de cimento estão sobre o palete, evitando a deterioração do produto.

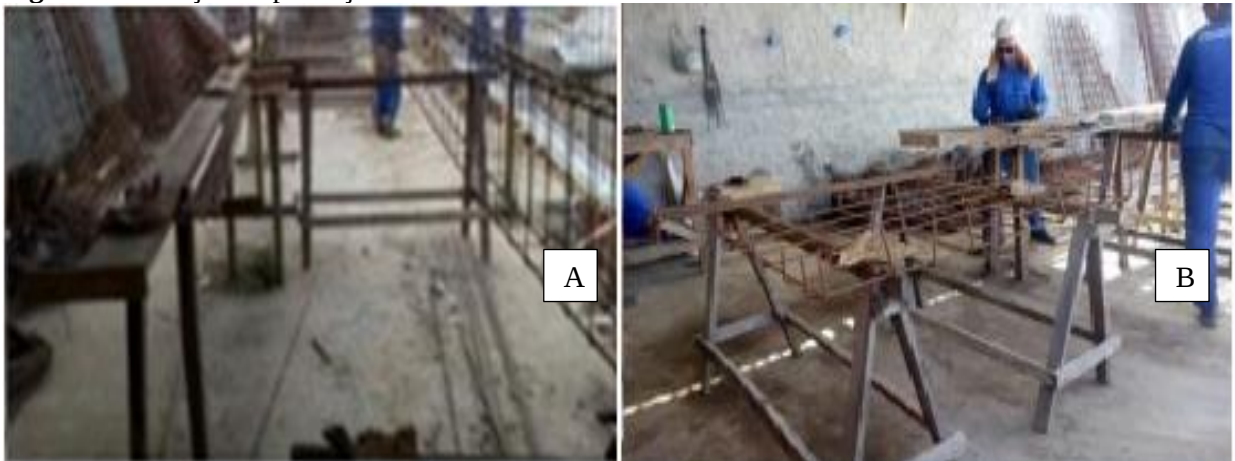
**Figura 5** – Estação de produção de armaduras.

Na Figura 5A, antes da implantação do 5S, a estação de armaduras apresenta resíduos e sujeira, além de barras de aço espalhadas pelo chão, na Figura 5B, após a aplicação do 5S a estação de armaduras, se encontra limpa, organizada e sem resíduos.

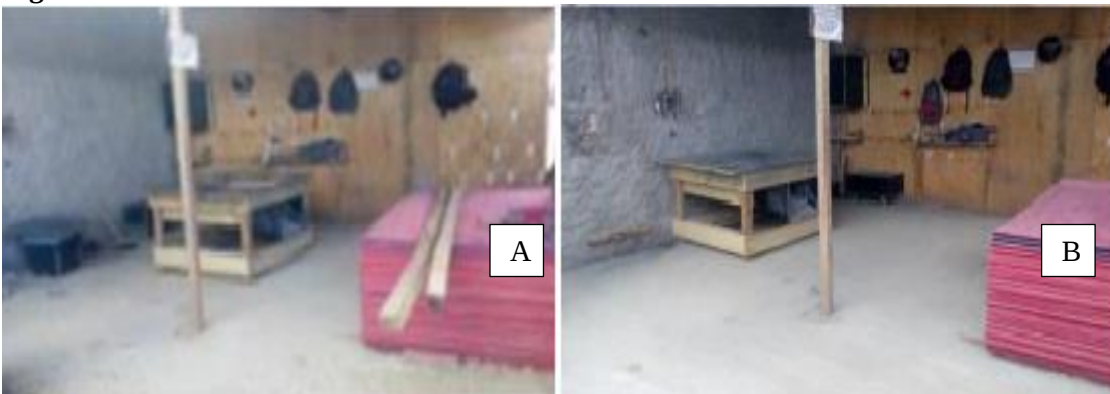
**Figura 6** – Área de convivência.

Na Figura 6A observa-se que a disposição da mesa dificulta o fluxo horizontal, além de móveis improvisados estarem em local que atrapalha o trânsito com os materiais. Na Figura 6B os materiais nota-se que a mesa improvisada e os móveis estão próximos à parede, o que facilita o fluxo dos funcionários quando for necessário retirar as chapas compensadas.

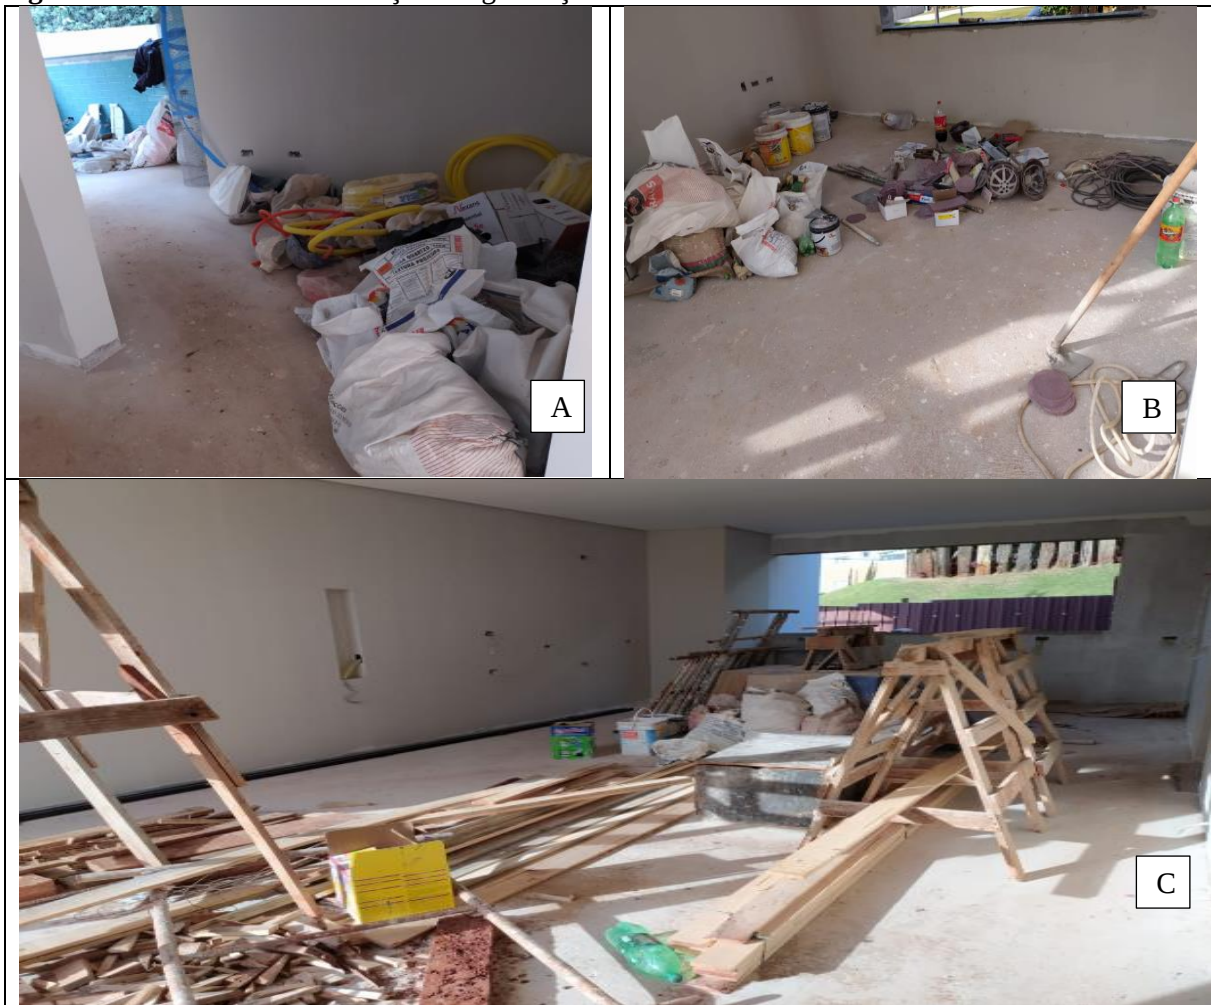
**Figura 9:** Problemas com utilização e organização.

Na Figura 9, os registros fotográficos ilustram os ambientes internos da residência, que na fase de acabamento serviram para armazenagem de materiais, porém percebe-se mesmo com grande espaço, os materiais estão uns sobre os outros e não há acesso adequado para fluxo dos funcionários.

Os insumos, presentes na Figura 9A, B, C, estão dispostos de forma desorganizada dentro da edificação, deveriam ser armazenados de forma a não comprometessem a qualidade dos insumos, o fluxo horizontal de equipamentos.

A madeira, Figura 9C deveria estar armazenada próxima a uma das paredes sem contato com o contrapiso, em local seco e arejado, os produtos químicos que estão em latas em um dos

ambientes no mesmo ambiente, porém separados das madeiras e organizados por tipos de produto.

Os itens soltos e iguais deveriam ser agrupados por tipo, dentro de caixas ou sacos, com a embalagem etiquetada externamente, para facilitar a rápida identificação, os materiais ou ferramentas que não serão mais utilizados devem ser realocados no almoxarifado situado na sede da empresa. Os resíduos deveriam ser separados por classe e acondicionados em caçamba ou *bags* para sua destinação correta.

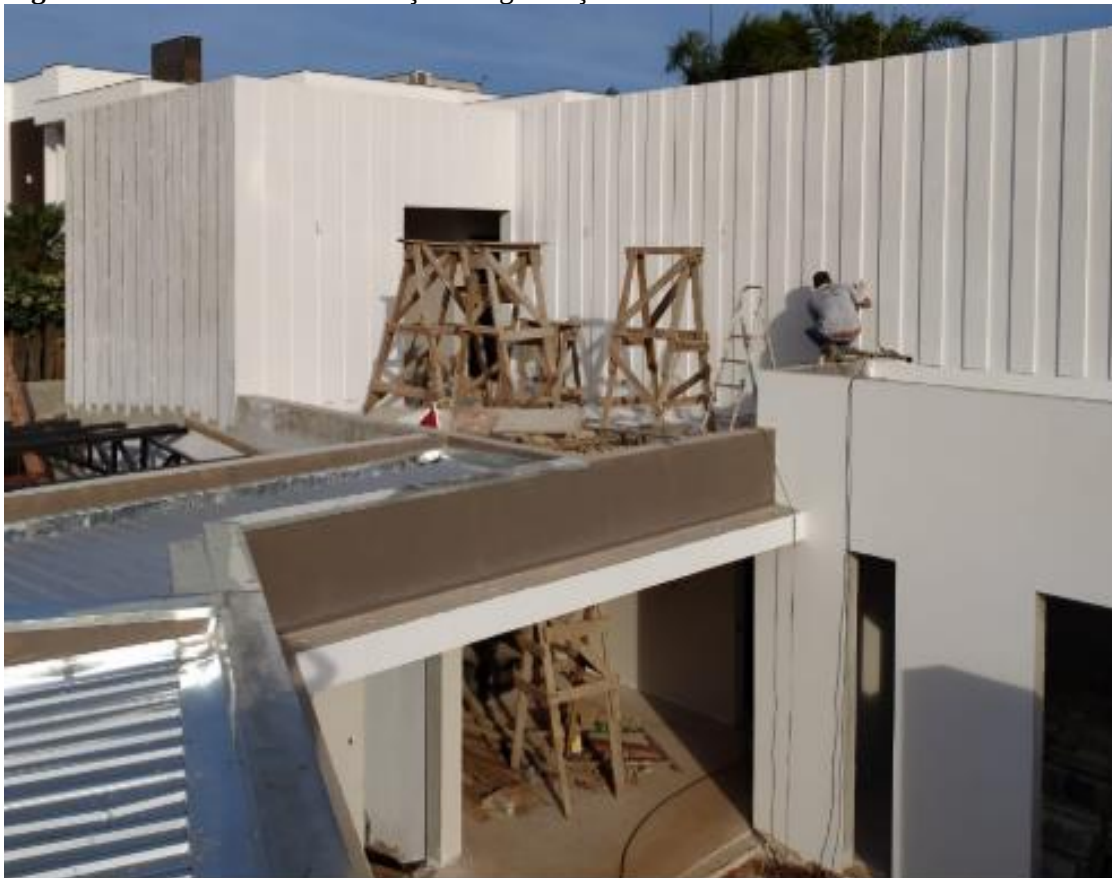
**Figura 10:** Problemas com utilização e organização e ausência de EPI.

Na Figura 10 nota-se que há vários cavaletes interferindo no fluxo dos pintores, o que causa lentidão, podendo gerar um acidente, ademais o funcionário não está utilizando EPI ou EPC. Também é observado a presença de resíduos, cordas e entulho no chão, que também dificulta o fluxo dos funcionários.

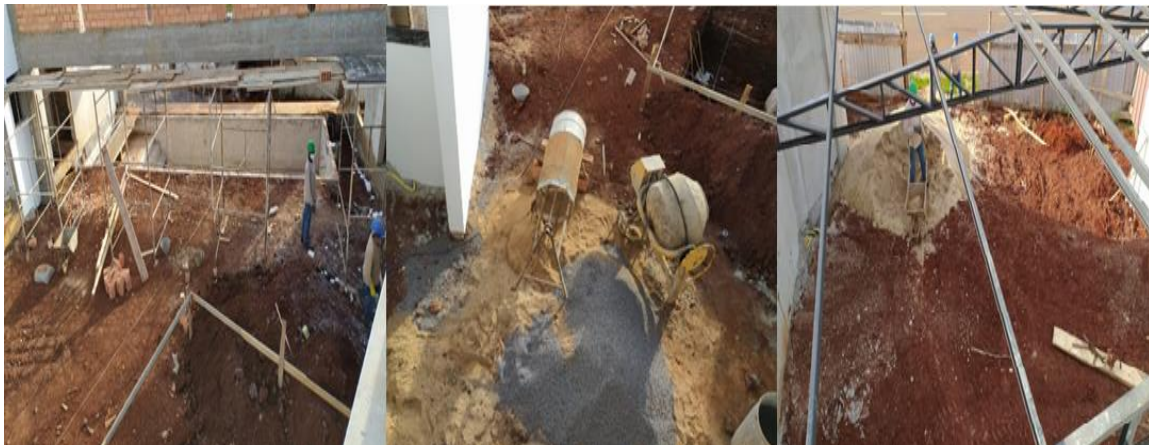
**Figura 11:** Problemas com utilização e organização na central de argamassa.

Na Figura 11 observam-se várias situações: a escavação para a piscina, o que impossibilitou a chegada de qualquer máquina até a central de argamassa, não possui baias para separação do agregado miúdo, graúdo e do solo escavado que estão todos espalhados e misturados entre si. Neste local não há espaço para entrada de veículos, assim o material para a central de argamassa é transportado por carrinho de mão.

Os resíduos deveriam ter sido separados e destinados ao local para descarte ou reciclagem, deveria haver uma caçamba para descarte de entulho, as madeiras das fôrmas e cavaletes, os pregos deveriam ter sido removidos, para serem empilhada em local coberto e sem contato com o solo. Com isso poderia reduzir a possibilidade de acidente além de padronizar o local onde a madeira estaria armazenada, se fosse necessária madeira para outras atividades o acesso seria facilitado, possibilitando mais rapidez e segurança.
