## **ANÁLISE DA CAPACIDADE DRENANTE EM PAVIMENTOS DE POSTOS DE COMBUSTÍVEL LOCALIZADOS NA CIDADE DE CASCAVEL – PR**

**Palavras-chave:** Pavimento intertravado, capacidade de infiltração, postos de combustível.

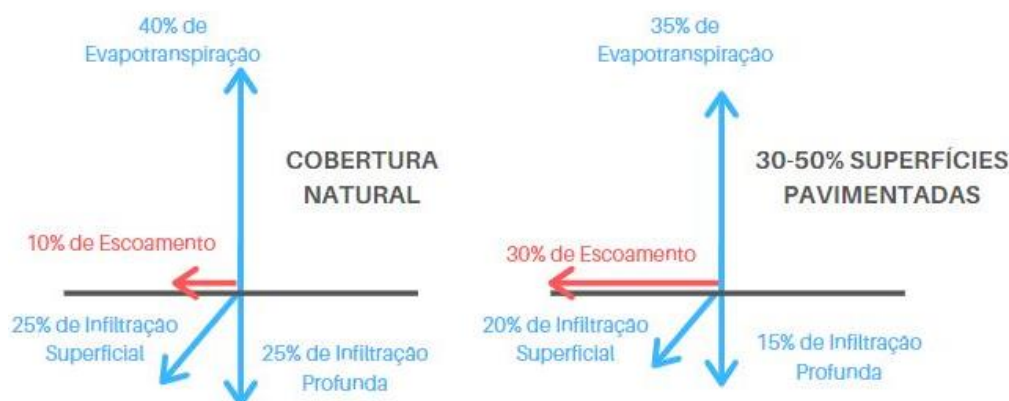
**Figura 2:** Representação da porcentagem escoada em dois modelos de superfície.

Ao comparar as porcentagens das diferenças no escoamento do fluxo pluviométrico em superfícies permeáveis e impermeáveis, o Instituto de Águas do Paraná - IAP (2002) demonstra que, sob cobertura natural, o percentual de escoamento durante precipitações é de aproximadamente 10% (dez por cento) em relação às superfícies pavimentadas em áreas urbanas, com 30% (trinta por cento), conforme Figura 2.

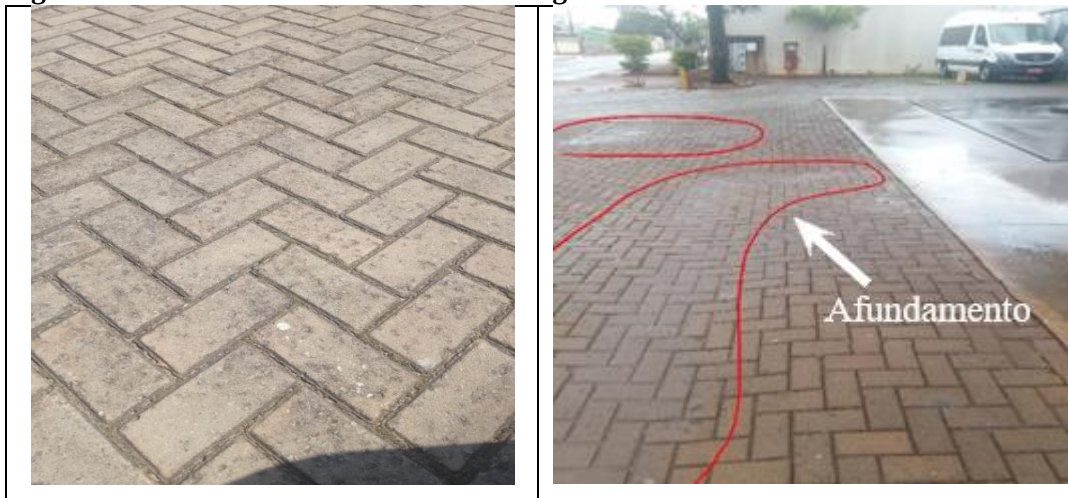
**Figura 9:** Pavimento intertravado nivelado. **Figura 10:** Pavimento intertravado com afundamento.

Foi necessário vistoriar as localidades antecipadamente para garantir onde seria a melhor área para suceder as aferições, conforme Figura 9, já que algumas áreas se encontravam com afundamentos ocasionados, aparentemente, pelo constante tráfego de veículos, conforme Figura 10, delimitado pela linha vermelha.

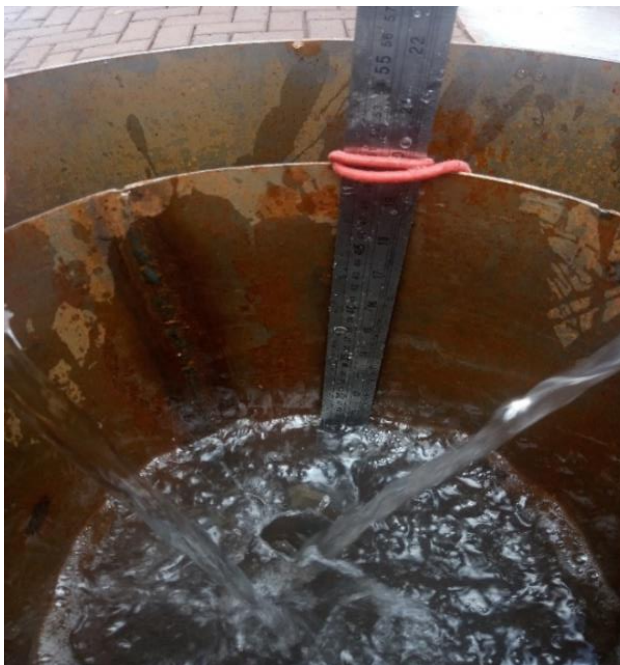
**Figura 12:** Processo de enchimento no cilindro interno.

Após essa etapa, depositou-se água até a altura determinada de 20 cm em todas as medições em campo, através de uma régua metálica, em ambos os cilindros, interno e externo, conforme Figura 12.
