**ESTUDO DE CASO: ANÁLISE DA SINALIZAÇÃO DE OBRAS RODOVIÁRIAS NA  
BR-163, EM DUAS OBRAS NO TRECHO SANTA LÚCIA E CAPITÃO LEÔNIDAS  
MARQUES, NO ESTADO DO PARANÁ**

**RESUMO:** Esse artigo é voltado para área de segurança do trabalho, tendo propósito a análise da sinalização de obras rodoviárias em duas obras no trecho da BR-163 entre Santa Lúcia e Capitão Leônidas Marques, buscando verificar as irregularidades perante a legislação vigente e propor melhores práticas visando a segurança do trabalhador usuário e via baseando-se nas revisões bibliográficas. Foi utilizado o método *check list* apontando os principais critérios da legislação, sendo que o trecho analisado de forma geral foi insatisfatório ao percentual de conformidades, dando ênfase na manutenção dos equipamentos e na implantação da sinalização horizontal, foi pontuado diversas regularizações e melhorias para o trecho buscando preservar a segurança dos usuários, pedestre e via.

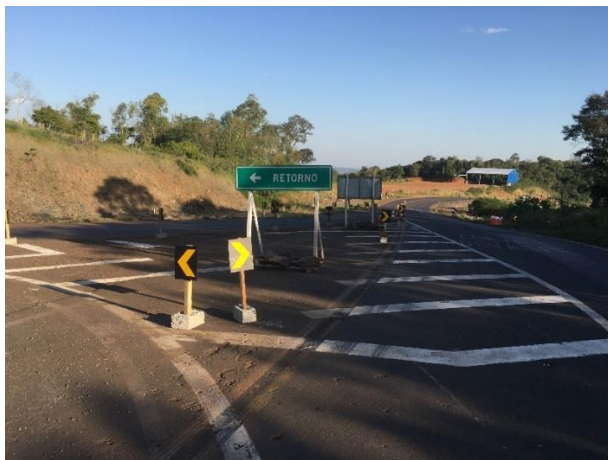
**Figura 15:** Sinalização anterior ao período da Obra 2

Apenas em um ponto da Obra 2 foi observado sinalização horizontal (área de pré-sinalização), porém foi executado anteriormente ao período da obra (Figura 18).

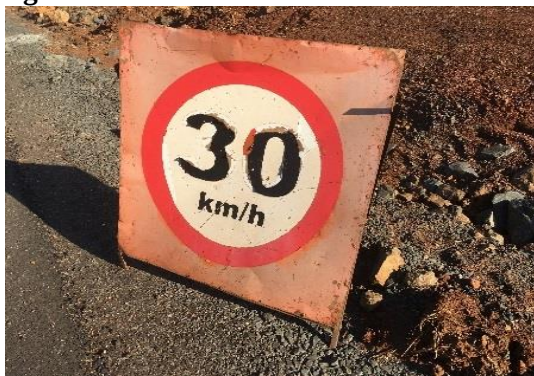
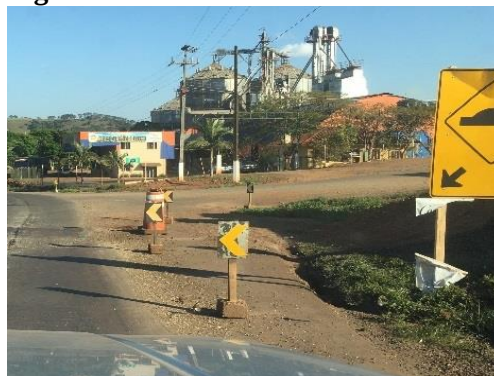
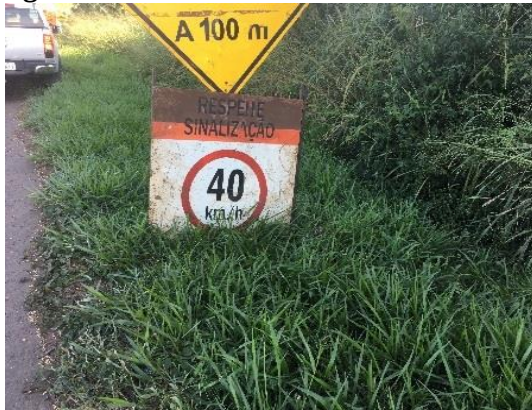
Na análise geral da sinalização das Obras 1 e 2, observou - se que algumas placas estão em mal estado de conservação e não são retro refletivas, não estando de acordo com DNIT (2010), conforme Figuras 19, 20 e 21.

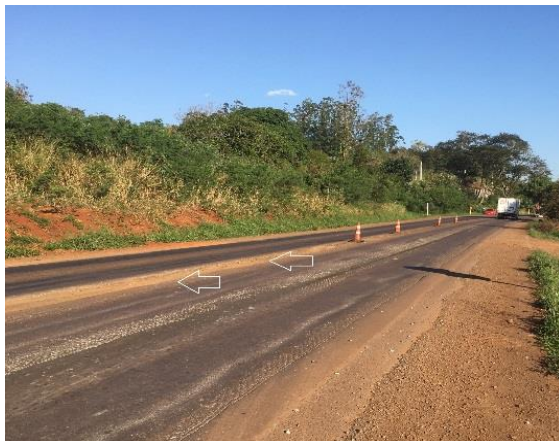
**Figura 19:** Linha obstruída

Na Obra 1, em um determinado trecho na área de retorno a situação normal, a linha de separação de fluxo está obstruída não estando conforme requisitos do DNIT (2010), em relação a manutenção dos dispositivos e limpeza (Figura 22).

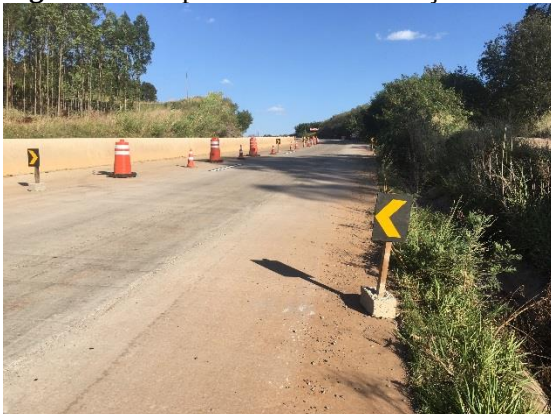
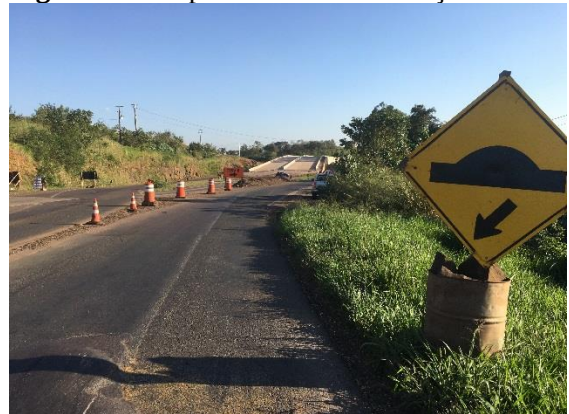
A área de transição é o trecho da rodovia onde os dispositivos de sinalização direcionam os motoristas para fora do seu caminho normal. Deve ser segura, sendo realizada através de sinalização, dispositivos de canalização e de acordo com a velocidade regulamentada para a rodovia. A área de transição das Obras 1 e 2, estão implantadas com faixas de desaceleração delimitadas por dispositivos de canalização fazendo a transferência do fluxo, estando em conformidade com o especificado pelo DNIT (2010) (Figuras 24 e 25).

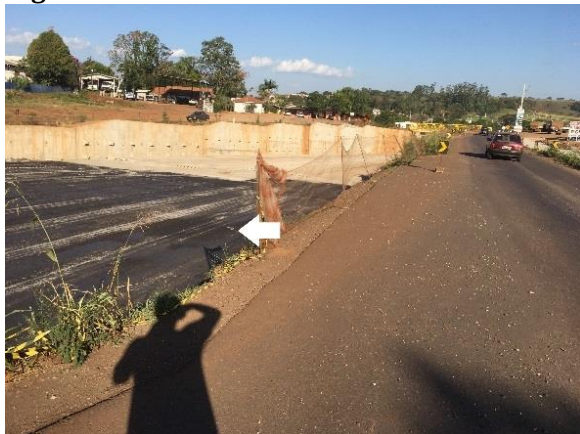
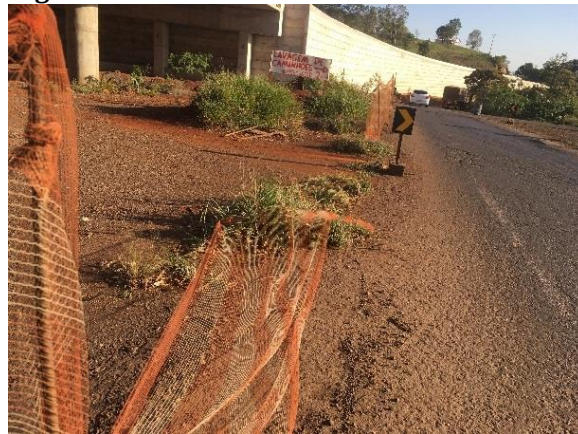
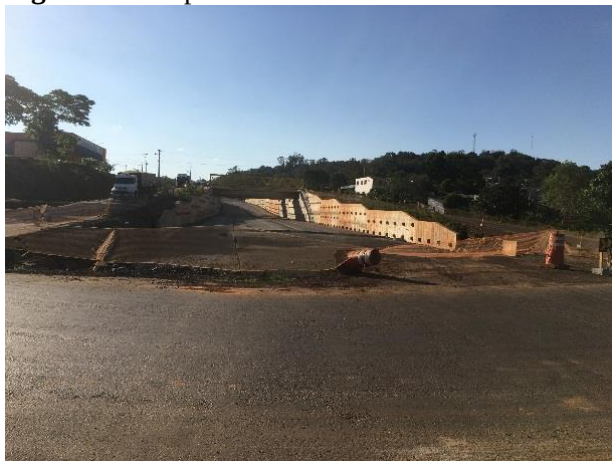
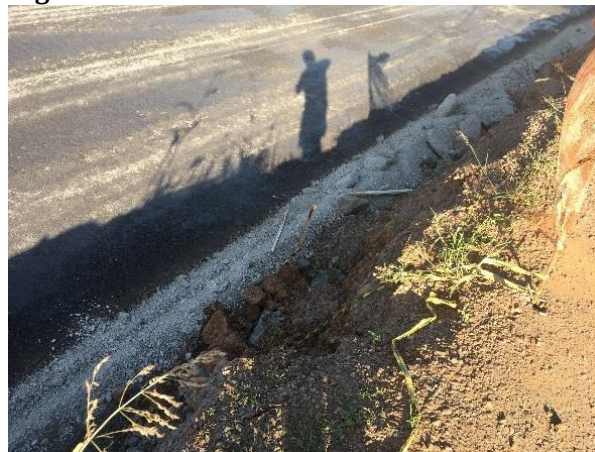
fator de segurança do trecho. Nas Obras 1 e 2 foram identificadas situações de riscos para os usuários da rodovia e para os trabalhadores das obras, conforme mostram as Figuras 26, 27, 28 e 29.

As Figuras 26 e 27 mostram telas de proteção e a Figura 28 dispositivo de segurança que servem de barreira protetora contra projeção de objetos, caídos e obstruindo a área de trabalho. Na Figura 28, observa-se um barranco sem proteção contra deslizamento. Situações que colocam em risco a segurança dos usuários e trabalhadores da rodovia.

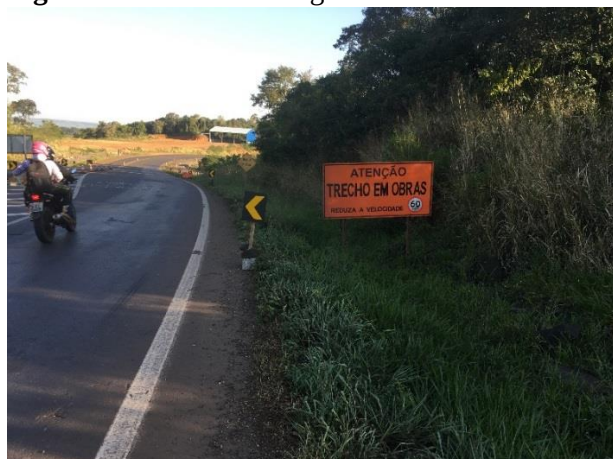
**Figura 27:** Velocidade regulamentada Obra 2

dispositivos necessários especificados pelo DNIT (2010). A Figura 30 mostra a sinalização advertindo a velocidade máxima permitida para as condições normais de operação, como orienta o DNIT (2010). E a Figura 31 mostra placa de advertência, com finalidade de fornecer informações que permitam aos usuários das vias adotarem comportamentos adequados.

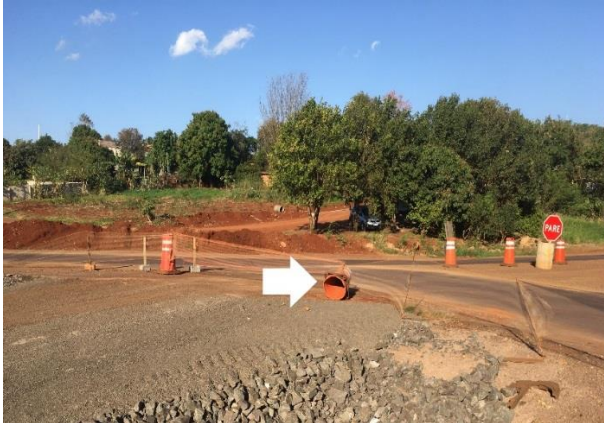
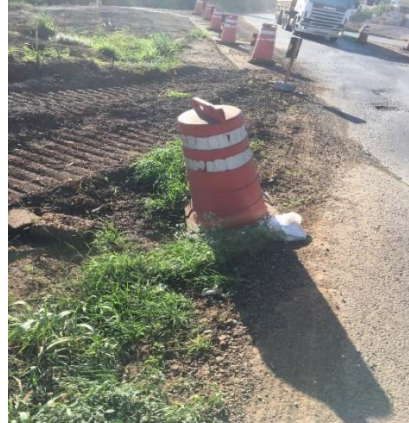
Os dispositivos utilizados nas Obras 1 e 2 foram os de direcionamento ou bloqueio, sendo observado o uso em vários pontos das obras. Os dispositivos, em sua maioria, estavam em boas condições de uso, estando em conformidade com DNIT (2010). Apenas duas não conformidades foram observadas, um dispositivo cilíndrico estava mal posicionado (caído) e havia um cilindro em más condições, conforme mostram as Figuras 32 e 33.

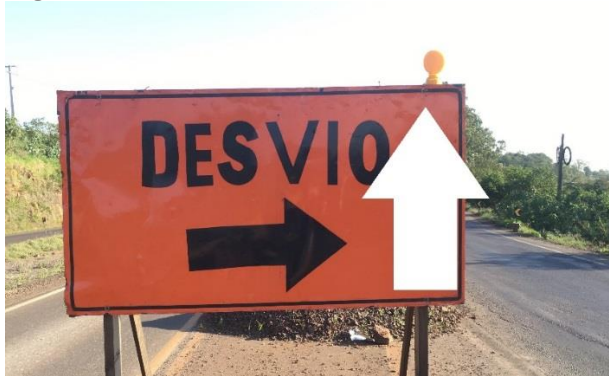
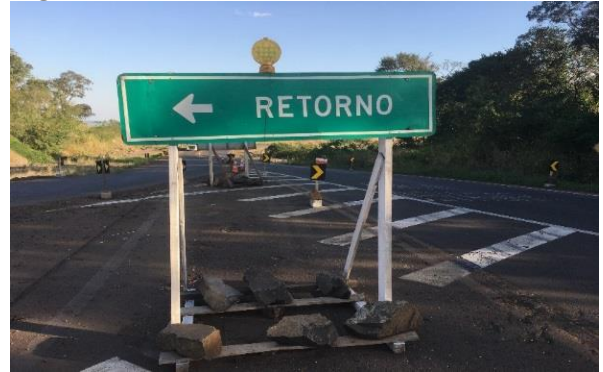
Para maior segurança do tráfego em caso de obras, serviços de conservação ou emergências, frequentemente é necessário a utilização de dispositivos operados por um sinalizador, equipamentos de proteção individual, dispositivos montados sobre veículos e dispositivos luminosos complementares DNIT (2010). Constatou-se que em alguns trechos críticos das obras foram instaladas luzes intermitentes sobre as placas, de acordo com o DNIT (2010) (Figuras 34 e 35).
