## **ESTUDO DE CASO: ANÁLISE DO ACRÉSCIMO DE PAVIMENTOS EM UMA EDIFICAÇÃO DA CIDADE DE SANTA TEREZA DO OESTE-PR**

**RESUMO:** Na engenharia civil, quando uma obra é realizada, é necessário que as estruturas sejam calculadas e dimensionadas com precisão, sendo fundamental a elaboração de um projeto estrutural, para trazer segurança na sua execução. Sendo assim, este trabalho tratou da análise para o acréscimo de pavimentos em uma edificação localizada em Santa Tereza do Oeste/Paraná. Primeiramente, verificou-se se as leis de zoneamento da cidade permitiriam o aumento de pavimentos na edificação. Posteriormente, elaborou-se o projeto arquitetônico para dar início ao lançamento da estrutura no *software* TQS, levantou-se a capacidade de carga da estrutura atual, para mais dois pavimentos. Em que se constatou a necessidade de reforços nas estruturas existentes, para implantar e executar os novos pavimentos. Alguns elementos estruturais poderiam sofrer ruptura, devido ao cisalhamento, sendo necessário o aumento da seção dos mesmos, por meio do método convencional de demolição e reconstrução. Aumentando então o volume de concreto em 54,89% no térreo e 60,64% no pavimento 2. Para que pos

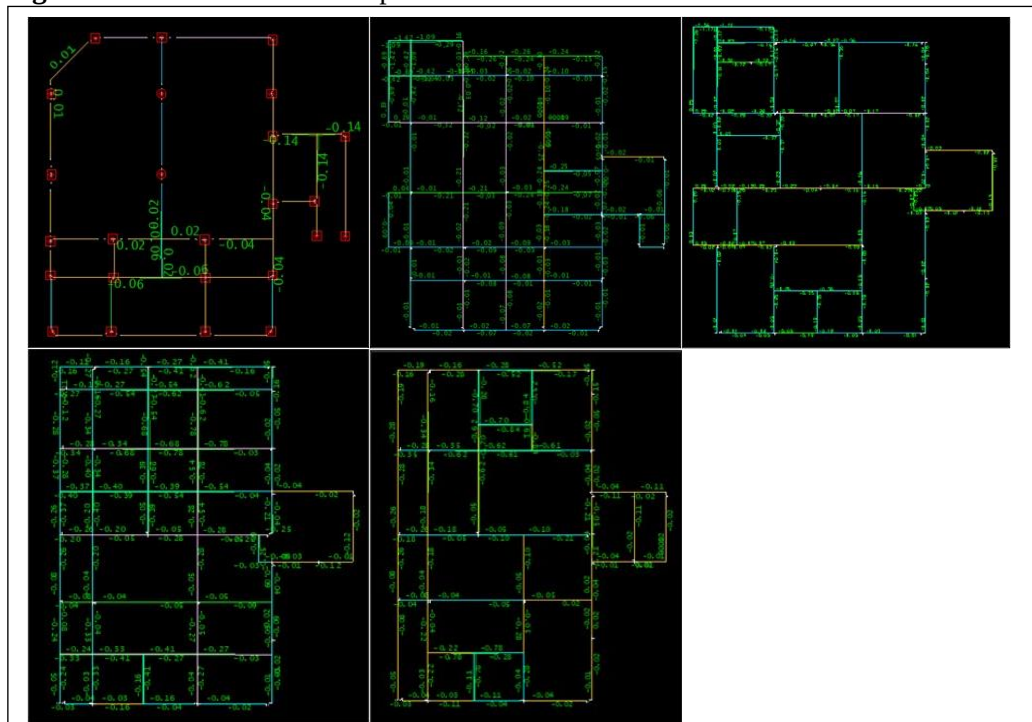
**Figura 13:** Deslocamentos dos pavimentos.

A Figura 13 mostra as representações dos deslocamentos gerados pela carga aplicada na edificação, as imagens foram geradas pelo programa para cada pavimento: fundação, térreo, pavimento 2, pavimento 3 e pavimento 4 (cobertura).
