## **AVALIAÇÃO DA CONSERVAÇÃO DA SINALIZAÇÃO VIÁRIA EM TRECHOS DAS RODOVIAS BR-277 E A BR-467**

**RESUMO:** A sinalização viária é um sistema de comunicação que possibilita a organização da circulação de veículos e pessoas nas vias, através de orientações importantes na movimentação do tráfego, visando advertir obstáculos e regulamentar a fluidez do trânsito e segurança dos usuários. É considerado um meio de comunicação utilizado no mundo todo e possui alguns sinais que podem ser compreendidos em qualquer local independente do seu idioma. É dividida em três tipos, sinalização horizontal que são constituídas por demarcação de linhas, faixa, símbolos e legendas descritos no pavimento, vertical que consiste em placas e painéis, e dispositivos auxiliares que são tachas, tachões, segregadores e balizadores. Foi realizada uma análise para determinar as falhas na sinalização viária em dois trechos distintos, visando identificar as irregularidades na sinalização horizontal e vertical nas rodovias, BR-277 e BR-467 limitados em 35 km em cada rodovia. Para a sinalização vertical verificou-se o posicionamento das placas nas rodovias, distância de instalação e dimensão das placas, já para a si

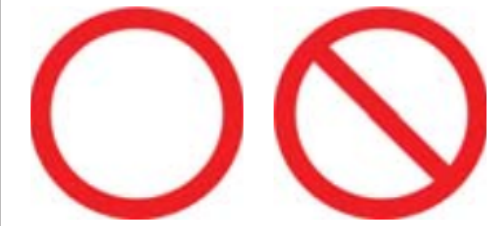
**Figura 1** – Características dos sinais de regulamentação.

A sinalização vertical está classificada em três tipos: regulamentação, advertência e indicativa. A regulamentação impõe obrigações, limitações, proibições ou restrições que governam o uso da via. A forma do sinal de regulamentação é a circular e as cores são vermelha, preta e branca. Apenas os sinais R-1 – Parada Obrigatória tem forma octogonal e R-2 – Dê a Preferência tem forma triangular (CONTRAN, 2007). Conforme ilustrado na Figura 1.

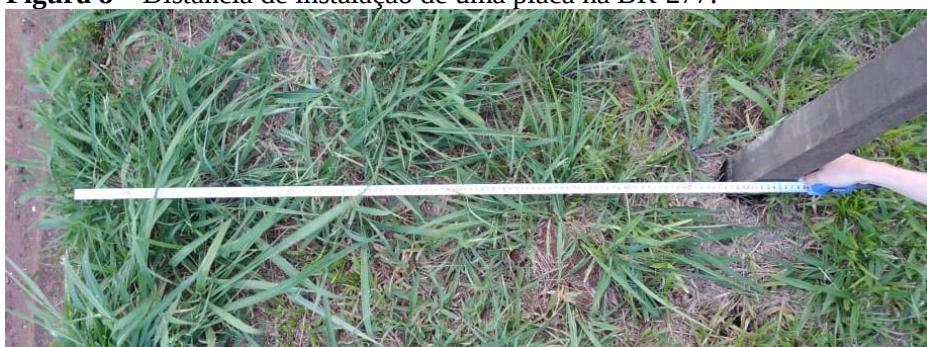
**Figura 8** – Distância de instalação de uma placa na BR-277.

Em verificação da distância de instalação das placas efetivada nas duas rodovias, 152 placas apresentaram falhas na distância de instalação na BR-277 e 387 placas na BR-467. As distâncias encontradas variaram entre 0,90 m e 1,80 m nas duas rodovias, conforme exposto nas Figuras 8 e 9. A norma regulamenta que a distância mínima de instalação é de 1,20m.

Como pode-se verificar na Figura 8, essa placa estava em conformidade com o DNIT (2009), que determina que as placas devem ser implantadas com um afastamento lateral mínimo de 1,20m medido da borda lateral da placa e do bordo do acostamento ou do bordo externo da pista, quando não houver acostamento.

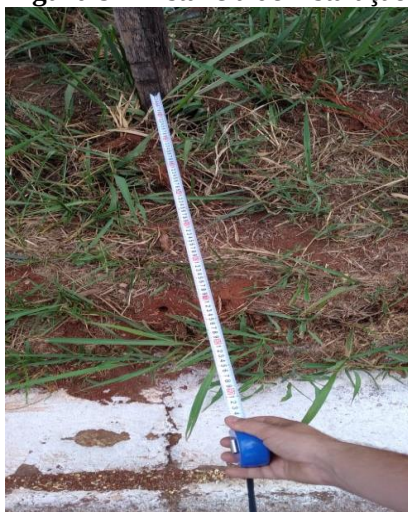
**Figura 9** - Distância de instalação de uma placa na BR-467.

Na BR-467, constatou-se que esta placa está fora dos padrões de norma, pois a distância está inferior a estabelecida pelo Departamento Nacional De Infraestrutura de Transportes que é de 1,20 m. Esse tipo de irregularidade é ocasionado devido à falta do uso de trena no local de instalação da placa, e também se pode se dar devido à dificuldade de acesso ao local de implantação, pois em alguns pontos das rodovias o terreno pode possuir depressões e morros, que não favorecem a instalação adequada das placas, por não haver espaço suficiente para implantação das placas. Para o reparo desse tipo de falhas será necessário realizar a retirada e implantação novamente com a distância correta.

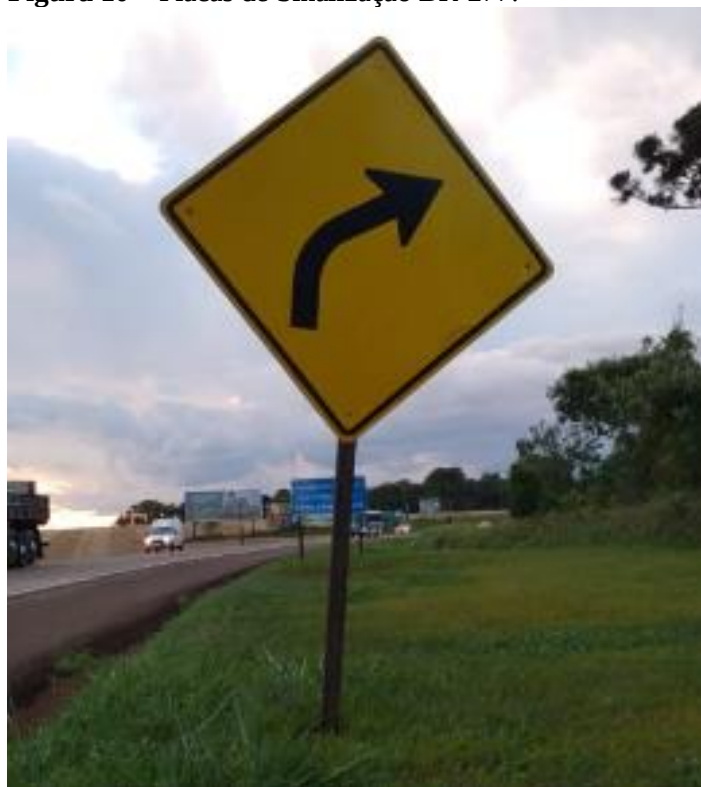
**Figura 10** – Placas de Sinalização BR-277.

De forma visual foi verificado o posicionamento das placas nas duas rodovias, tanto na BR -277 quanto na BR-467. Esta verificação teve o intuito de identificar se as placas estavam em concordância com a norma, que regulamenta que as placas devam estar implantadas na vertical fazendo um ângulo de 93° a 95° em relação ao sentido do tráfego. Na BR-277 no trecho percorrido foram identificadas 42 placas, que apresentavam falhas no posicionamento. Já na BR-467, ao longo do trecho foram localizadas 112 placas. Pode-se identificar que as placas se encontram inclinadas na rodovia, como demonstrado na Figura 10 e 11.

Esta falha pode causar dificuldade para visualização das placas nas rodovias principalmente no período noturno, pois como as placas estão tortas a incidência da luz do farol do carro não atinge a placa de maneira adequada e a retrorefletância volta para o condutor de maneira dispersa. Diante desta justificativa que a norma estabelece, placas de sinalização devem ser colocadas na posição vertical, fazendo um ângulo de  $93^{\circ}$  a  $95^{\circ}$  em relação ao sentido do fluxo de tráfego, voltadas para o lado externo da via. O método indicado para a correção seria realizar a instalação da placa novamente e aferir com o auxílio de um nível se a mesma se encontra no prumo.

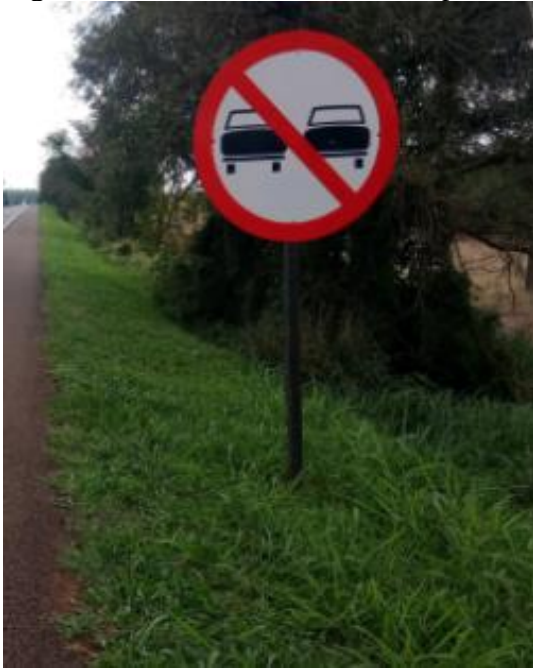
**Figura 12** – Característica de sinais, placa de regulamentação BR-277.

Na extensão do trecho da BR-277, foram identificadas 68 placas de regulamentação e 49 placas de advertência. As placas levantadas estão em concordância com as normas, tanto para de advertência quanto para de regulamentação, conforme mostrado na Figura 12.

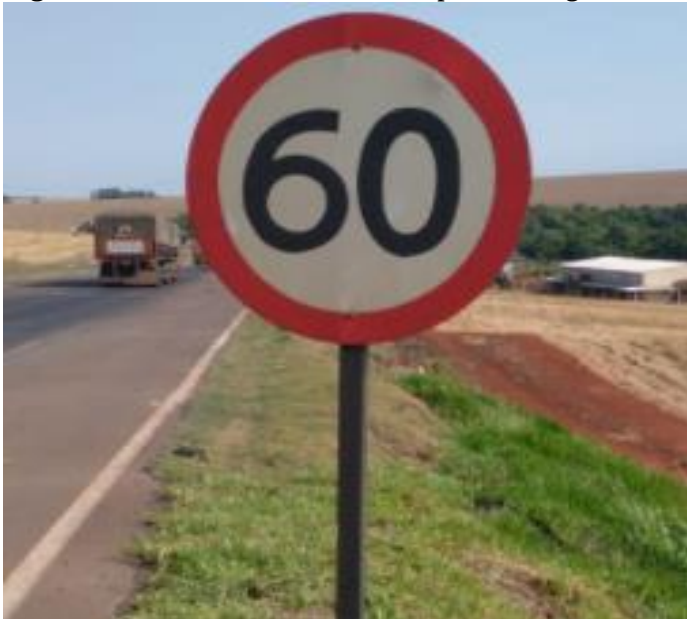
**Figura 13** - Característica de sinais- placa de regulamentação BR-467.

Na BR-467 foram contabilizadas 67 placas de regulamentação e 97 placas de advertência. Dentre estas foram identificadas 15 placas de regulamentação e 6 placas de advertência que não estavam nos padrões de norma, como apresentada na Figura 13. A relação de cores estava correta, mas a placa estava sem unidade de medida.

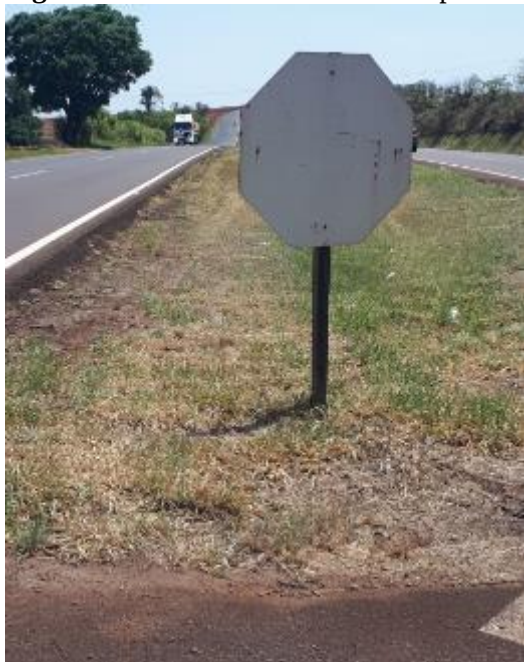
**Figura 14** - Característica de sinais- placa de regulamentação BR-467.

Também foram identificadas na BR-467, placas que estavam sem película refletiva e sem o padrão de cores de regulamentação, como se observa na Figura 14.

De acordo com o CONTRAN (2007), a forma do sinal de regulamentação é a circular e as cores são vermelha, preta e branca. Apenas os sinais R-1 – Parada Obrigatória tem forma octogonal e R-2 – Dê a Preferência tem forma triangular. Os sinais de advertência são constituídos de fundo amarelo, orlas e escritas em preto.

Para realizar a correção deste tipo de falha na conservação, será necessário aplicar a película refletiva novamente, por ser uma placa de regulamentação o fundo deverá ser vermelho e a orla e legenda em branco conforme descrito em norma.

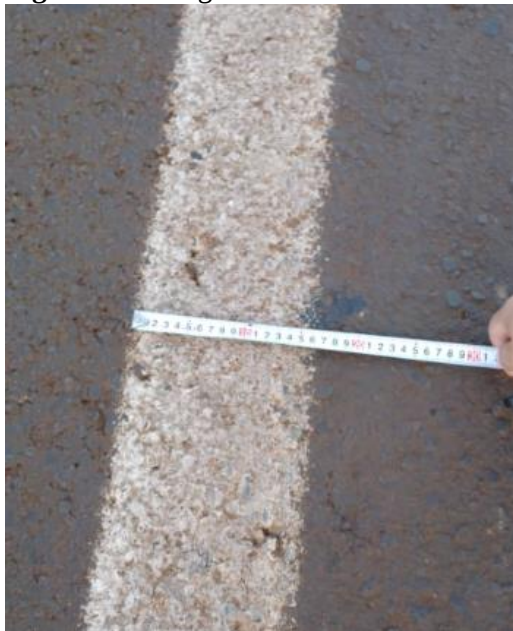
**Figura 15** – Largura de faixa de bordo BR-277.

Na sinalização horizontal foi verificada a largura das faixas de sinalização dos eixos e bordos das pistas nas duas rodovias, para verificar se as medidas atendiam aos padrões de norma. Os resultados obtidos apresentaram largura de faixa variadas, na BR-277, a largura de faixa tanto para eixos quanto para os bordos de pista, apresentaram largura igual 15 cm, que pode ser visualizado na Figura 15, e na BR-467, as larguras de faixas variaram entre 15cm e

Para esta coleta das larguras das faixas realizaram-se 10 pontos em cada rodovia, escolhidos aleatoriamente, na BR-277, apresentaram a mesma largura de faixa.

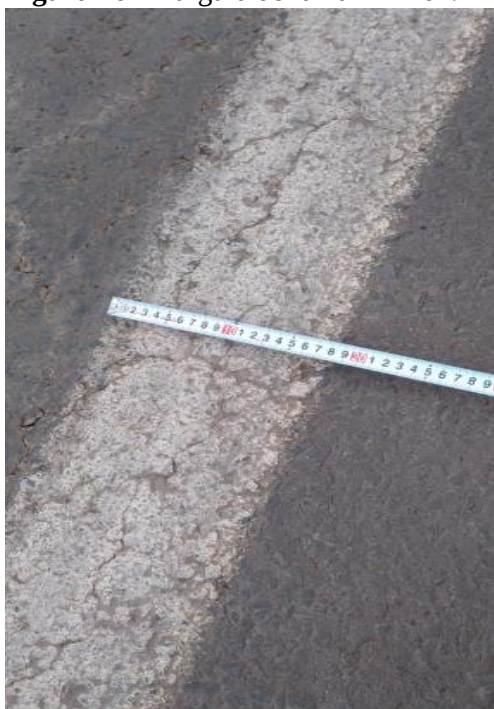
**Figura 16** - Largura de faixa BR-467.

18 cm, como apresenta a Figura 16, tanto para eixos quanto para bordos de pistas. A dimensão correta é de 15 cm.

Na BR 467, três pontos tinham largura igual a 15 cm e o restante variava de 17 a 18 cm. Segundo o CONTRAN (2007), as larguras das faixas devem ser dimensionadas de acordo com velocidade regulamentada para a via, quando a velocidade for superior a 80 km/h, a largura de faixa é igual a 15 cm.

A variação de largura da faixa pode ocorrer devido a vários fatores como: calibragem da pistola de tinta, a falta de experiência do colaborador com a guia de pintura e irregularidades do pavimento. No caso da Figura 16, não é necessário fazer a correção, pois as faixas tinham largura superior à de norma proporcionando maior visibilidade para o condutor.

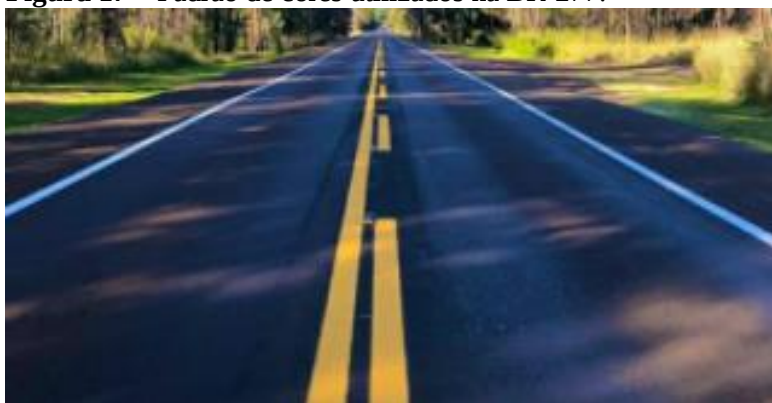
**Figura 17** – Padrão de cores utilizados na BR-277.

Na BR-277 os eixos estão com coloração amarelo e bordos de pistas apresentaram coloração branca. As cores utilizadas atendem aos padrões da norma, pois é uma rodovia de pista simples, o amarelo é utilizado para dividir os fluxos opostos de circulação, já a coloração em branco é utilizada para delimitar as pistas de circulação de veículos.

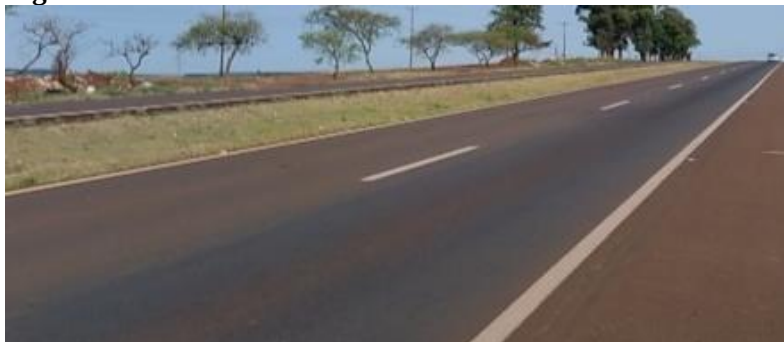
**Figura 18** - Padrão de cores utilizados na BR-467.

A BR-467 também está em conformidade com as normas, por ser uma pista dupla os eixos e bordos são brancos, os quais são usados para regulamentar os fluxos de mesmo sentido, e para delimitar as pistas de circulação de veículos.
