## **ANÁLISE DAS INSTALAÇÕES DE PREVENÇÃO CONTRA INCÊNDIO E PÂNICO: ESTUDO DE CASO EM UMA ESCOLA DE MATELÂNDIA – PR**

**RESUMO:** Trata-se de uma análise das instalações de prevenção contra incêndio e pânico de uma escola em Matelândia-PR, como o objetivo de analisar as instalações de prevenção de incêndio existentes e inexistentes na escola. O trabalho consistiu em analisar as instalações da escola para verificar as coerências das instalações de acordo com Corpo de Bombeiros do Estado do Paraná. As medidas, sinalizações e equipamentos existentes foram analisados de acordo com a sua classificação e mantidos apenas os que condiziam com as normas vigentes no estado. Foram realizadas visitas *in loco* na edificação para coleta das informações, posteriormente foi realizada a análise bibliográfica de procedimento técnico, respeitando as dimensões, quantidades e distâncias determinadas por normas. Em seguida, foi proposto um projeto de readequação das instalações de prevenção contra incêndio e pânico para a escola. Com a realização deste trabalho pretendeu-se demonstrar a importância das instalações de prevenção e que as mesmas devem sempre estar atualizadas e com bom funcionamento. De

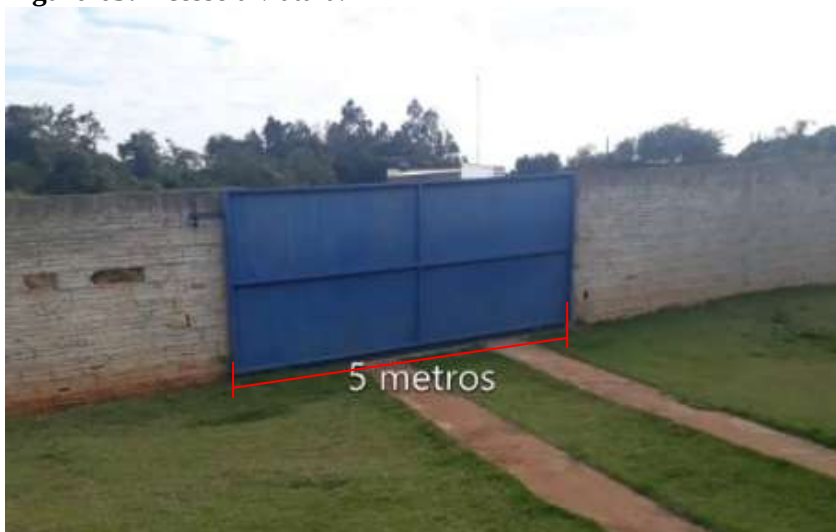
**Figura 05:** Acesso à viatura.

Conforme a NPT 006 (2014), a via de acesso para a viatura até a edificação deve conter largura mínima de 6,0 m, também deve suportar o peso de 25 toneladas atendendo e quando houver portão para o acesso deve ter vão mínimo de 4,0 m de largura e 4,5 m de altura. A escola possui esta via de acesso e portão, sendo ele de 5 m de largura, retratada na Figura 5. Todos os itens expostos a cima estão de acordo com o solicitado na NPT 006 (2014).

O portão fica nos fundos da escola, sendo que esta não estava no projeto inicial e foi executado após o término do restante da edificação.

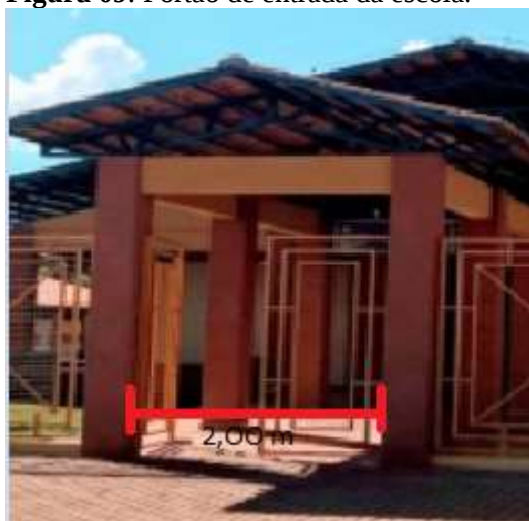
**Figura 09:** Portão de entrada da escola.

A edificação precisará conter 5 unidades de passagem e a largura mínima para o fluxo de pessoas seria igual 2,75 m. A escola possui apenas um vão de saída com 2 m de largura conforme a Figura 9.

Sendo assim, a escola não atende a largura mínima. Para ser adequada conforme as normas, o vão da escola precisará ser executado com largura maior ou realizar a abertura em mais um novo local para atender à exigência, atentando que para portas com essas dimensões necessitam possuir uma coluna central, exigência essa para vãos superiores a 2,2 m.

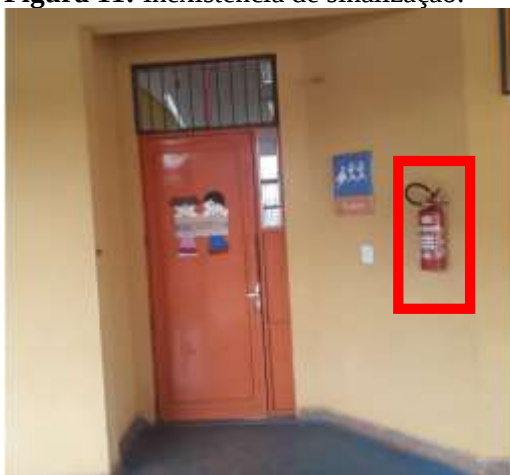
**Figura 11:** Inexistência de sinalização.

As sinalizações de emergência da escola são insatisfatórias, existem ambientes na escola que possuem sinalizações adequadas à NPT 020 (2014) , porem são poucos os locais onde possuem sinalização de emergência, em alguns casos existe o extintor e ele não está sinalizado como pode ser visto na Figura 11, assim como também as rotas de fuga, onde não há sinalização para elas

Em relação à sinalização de orientação e salvamento é praticamente inexistente. A única sinalização na escola é no portão principal, em que há uma placa escrito “saída”, porém, não diagramada, conforme requisito da NPT 020 (2014), a sinalização deve estar

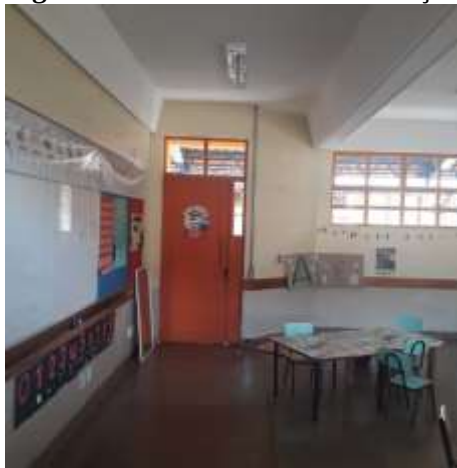
**Figura 12:** Inexistência de sinalização.

Em relação às portas das salas, não há nenhuma sinalização que informe o local exterior ao ambiente, como pode ser visto na Figura 12.

Além de não conter a sinalização nas salas em relação a rota de fuga, também não há indicação para a continuação das rotas de fuga.
