ESTUDO DE CASO DE VIAS DE PEDESTRES E CICLOVIA EM UM TRECHO CENTRAL DA AVENIDA BRASIL, CASCAVEL PARANÁ: ANÁLISE DA QUALIDADE DA ACESSIBILIDADE E SEGURANÇA DO ESPAÇO PÚBLICO PARA PEDESTRES E CICLISTAS.

O presente trabalho aborda como tema as vias de pedestres e ciclovias e tem como objetivo principal analisar se a via de pedestre e a ciclovia do ponto inicial da Avenida Brasil, com intercessão na Rua Nereu Ramos, ao ponto final da Avenida Brasil, com intercessão na Rua Afonso Pena na cidade de Cascavel/PR oferece qualidade de acessibilidade e segurança a seus usuários. Para desenvolver tal análise, utilizou-se uma fundamentação teórica através de pesquisa bibliográfica e aplicou-se a metodologia de estudo de caso. Após a realização da pesquisa bibliográfica, onde foram apontados a importância da mobilidade sustentável, a importância da calçada e do uso da bicicleta assim como a compatibilização dos meios de transporte, buscou-se através da pesquisa em campo realizada através de visitas ao local e entrevistas com os usuários, analisar com base no índice de caminhabilidade desenvolvido pelo ITDP Brasil a qualidade de acessibilidade e segurança do local. Obteve-se como conclusão, que

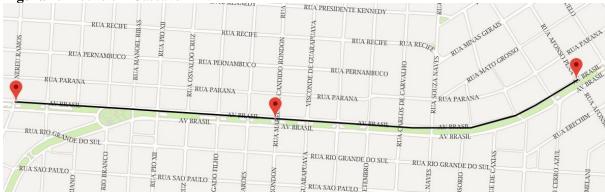
Figura 4: Trecho em Cascavel-PR.

Em cor preta apresenta-se os trechos e os 3 marcadores em cor vermelha são os pontos nos quais serão analisados os indicadores. A proposta foi analisar o trecho central da Avenida Brasil, em Cascavel. Ou seja, analisar o ponto inicial da Avenida Brasil com intercessão na Rua Nereu Ramos (trecho 1), ponto intermediário na Avenida Brasil com intercessão na Rua Marechal Candido Rondon (trecho 2) e o ponto final da Avenida Brasil com intercessão na Rua Afonso Pena (trecho 3), conforme Figura 5.

Os 3 trechos propostos na Figura 5 são os pontos nos quais foram observados e analisados separadamente resultando no índice de caminhabilidade. A proposta foi pegar os pontos de extremidade, sendo considerado os trechos 1 e 3 e a quadra mediana entre elas, determinando assim, o trecho 2.
