## **ANÁLISE DAS INSTALAÇÕES DE PREVENÇÃO CONTRA INCÊNDIO E PÂNICO NA UNIDADE BÁSICA DE SAÚDE LOS ANGELES NO MUNICÍPIO DE CASCAVEL - PR**

**RESUMO:** Com o intuito de proporcionar segurança aos usuários e ao patrimônio, as instalações de prevenção contra incêndio e pânico de uma edificação devem sempre estar em concordância com o que exigem as normas e leis vigentes. No entanto, em alguns casos, a falta de rigorosidade ao se cumprir as medidas para a segurança contra incêndio e pânico do local, ocasionam acidentes irreversíveis envolvendo a perda da estrutura e até mesmo de vidas. Em consideração a isso, este artigo tem como objetivo analisar as instalações de prevenção contra incêndio e pânico da Unidade Básica de Saúde Los Angeles na cidade de Cascavel – PR, e juntamente, verificar a sua regularidade em relação às normas de procedimento técnico exigidas pelo Corpo de Bombeiros do Paraná. Com esse objetivo em pauta, foi elaborado previamente um projeto e uma ficha de verificação para as instalações de prevenção contra incêndio e pânico da unidade. Posteriormente, por meio da realização de visitas técnicas, foram efetuados registros fotográficos do local e o preenchimento da ficha

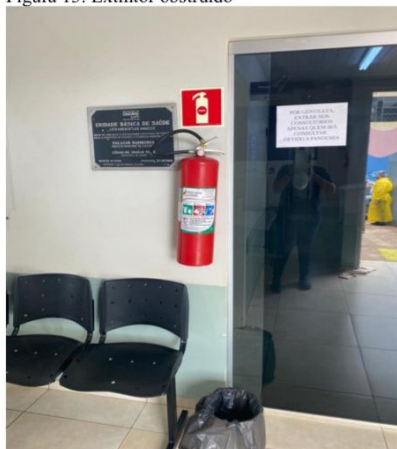
Figura 13: Extintor obstruído

A unidade extintora de água pressurizada de 10 litros, localizada na recepção da unidade, encontrava-se obstruída por cadeiras do tipo longarina e lixeira, demonstrada na Figura 13.

Para a correção das irregularidades apresentadas neste sistema, foi proposto a desobstrução do extintor de água pressurizada, a qual pode ser realizada movendo os objetos obstrutivos para o lado esquerdo, bem como a inserção da placa P5 próximo ao extintor, sinalizando a proibição de obstrução do local. Também foi sugerido o contato com a empresa fornecedora dos extintores para realizar as devidas manutenções nos mesmos.
