## ANÁLISE DE ARMAZENAMENTO DE MATERIAIS APLICADOS EM TRÊS OBRAS NA CIDADE DE CASCAVEL - PR: ESTUDO DE CASO

**RESUMO:** Este artigo tem como objetivo analisar os armazenamentos de materiais comumente aplicados na construção civil, abordando suas relações quanto a logística e a disposição do canteiro de obras, sendo eles: cimento, madeira para fôrmas, areia e brita. Foi realizado um estudo de caso em três obras existentes na cidade de Cascavel – PR. Estas, possuindo dois métodos construtivos distintos: duas com estrutura em concreto armado e fechamento com blocos cerâmicos e uma com estrutura em concreto armado e fechamento com blocos de concreto estrutural. A metodologia utilizada para analisar os casos, teve caráter descritivo com levantamento e inspeção visual *in loco* e pesquisa realizada pelo método qualitativo, sendo sugeridas medidas corretivas quando necessário, embasado em referenciais bibliográficos. Desta forma, analisando o armazenamento dos materiais, organização e planejamento (logística) relacionado aos *layouts* dos canteiros de cada obra. Onde, após o levantamento de dados, foi identificadas conformidades e não conformidades através de análises realizadas comparan

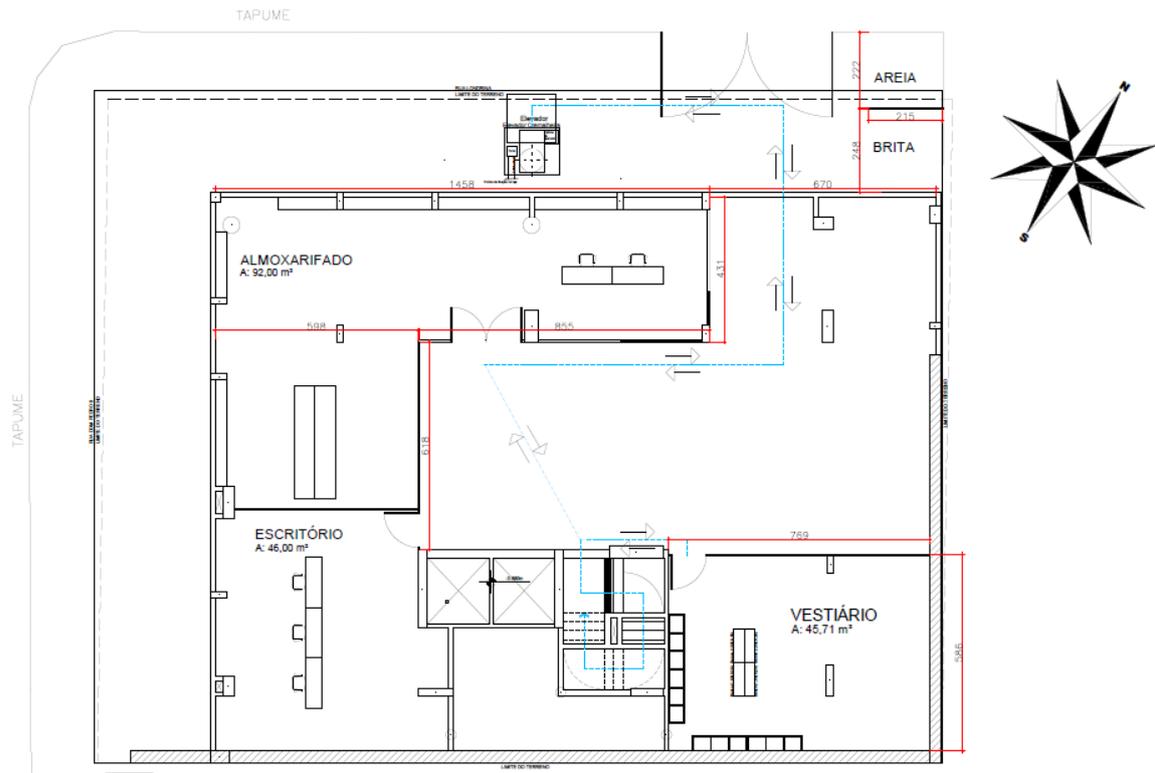
**Figura 2:** Canteiro de obras – obra 1, Subsolo.

O subsolo dispunha de escritório, vestiário e almoxarifado utilizando-se de estrutura em método convencional, com paredes em alvenaria (blocos cerâmicos) com revestimento argamassado (emboço finalizado) já pertencentes a estrutura da edificação, complementado com madeira compensada resinada fenólica. Desta forma, a disposição contribuiu com a logística no que diz respeito ao acesso dos funcionários e descarga de materiais em sua chegada e saída. Tendo o armazenamento dos agregados (areia e brita) na entrada principal (e única) do canteiro de obra.

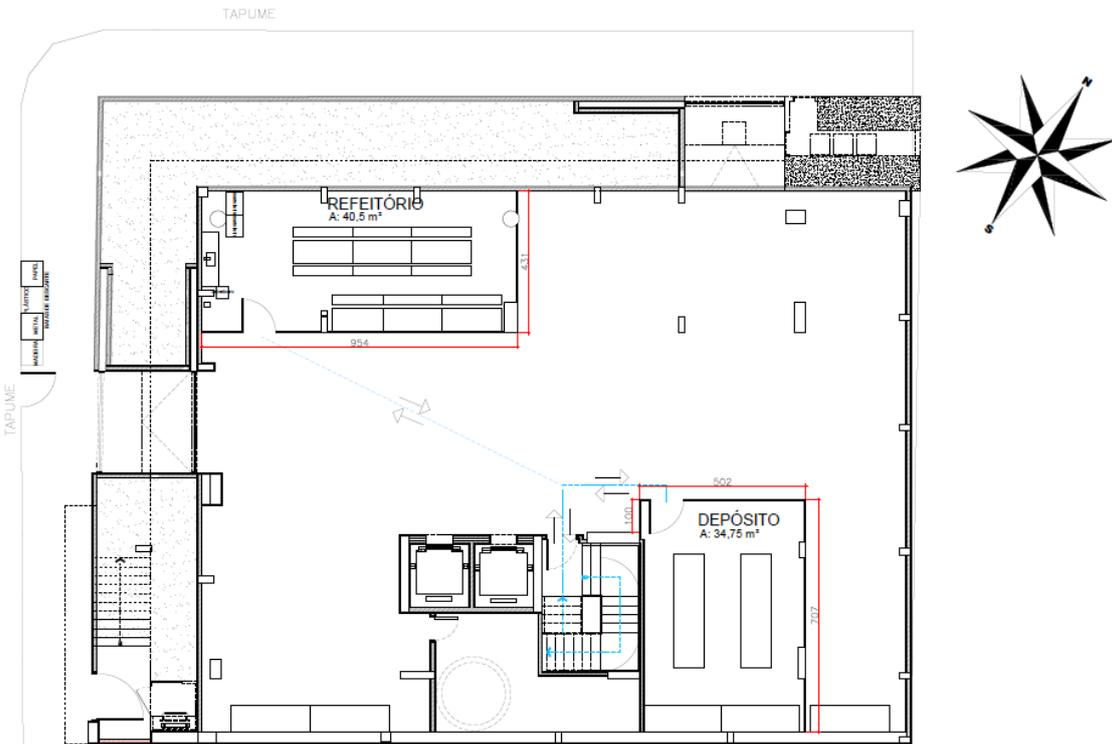
**Figura 3:** Canteiro de obras – obra 1, Semienterrado.

No semienterrado, pavimento superior ao subsolo, estavam dispostos o refeitório e o depósito, este, utilizado como extensão do almoxarifado para o armazenamento de materiais. Neste pavimento onde futuramente estarão os salões de festas da edificação, o transporte de materiais ocorria através do elevador de serviço, encontrando-se o armazenamento de madeiras (para fôrmas) e cimento.

Em caráter de análise, a madeira foi selecionada e reaproveitada quando possível, sendo destinada corretamente conforme imagens que constam no Quadro 3, referente a ficha de avaliação utilizada pelo autor. O cimento, com período mais longo de armazenamento, apresentou uma falha que poderia ocasionar alterações na característica do material devido umidade, pois, apesar de estar empilhado em altura inferior (5 unidades) ao máximo (10 unidades) permitido pela norma NBR 12.655 (ABNT, 2022) em casos como este, não estava sobre paletes.

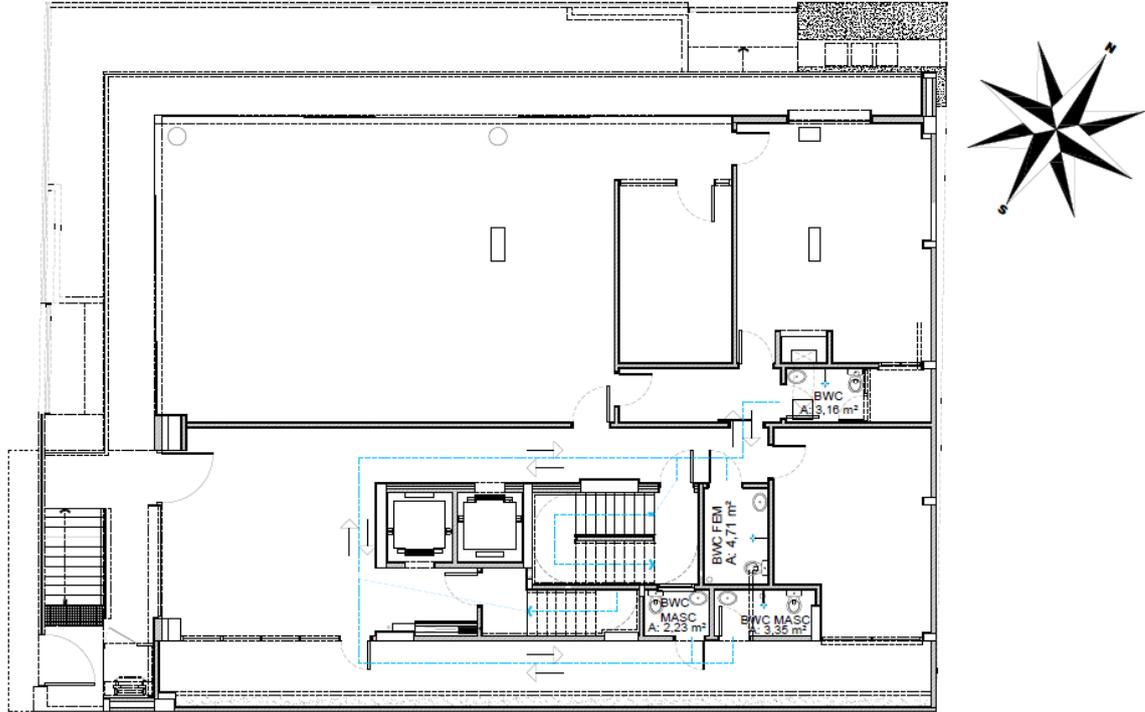
**Figura 4:** Canteiro de obras – obra 1, Térreo.

O pavimento térreo apresentou disposição de três banheiros masculinos e um feminino. Estando em fase de execução de alvenaria, instalações elétricas e hidráulicas dos apartamentos, com o transporte de materiais por meio de um elevador de serviço e carrinhos de mão (jericas). Com logística funcional, uma vez que o colaborador tem acesso facilitado as instalações existentes em obra.

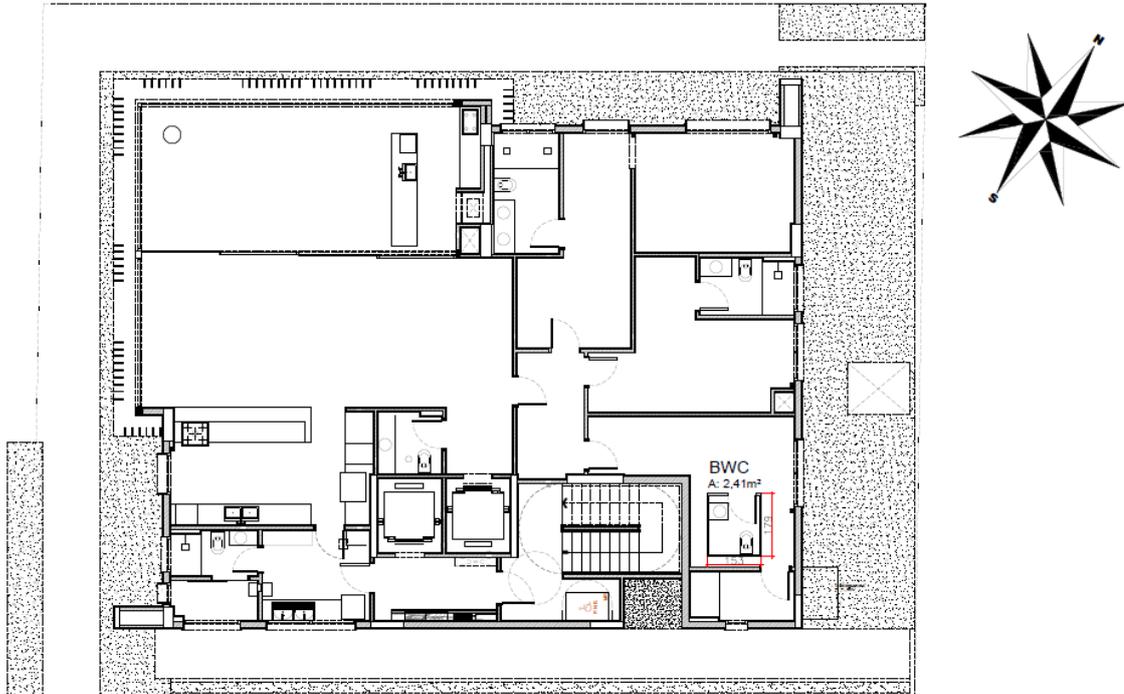
**Figura 5:** Canteiro de obras – obra 1, 5º Pavimento.

Por fim o 5º (quinto) pavimento com disposição de um banheiro, a fim de suprir as necessidades dos colaboradores, auxiliando em seu funcionamento, uma vez que o número de funcionários era reduzido durante o período de pesquisa.

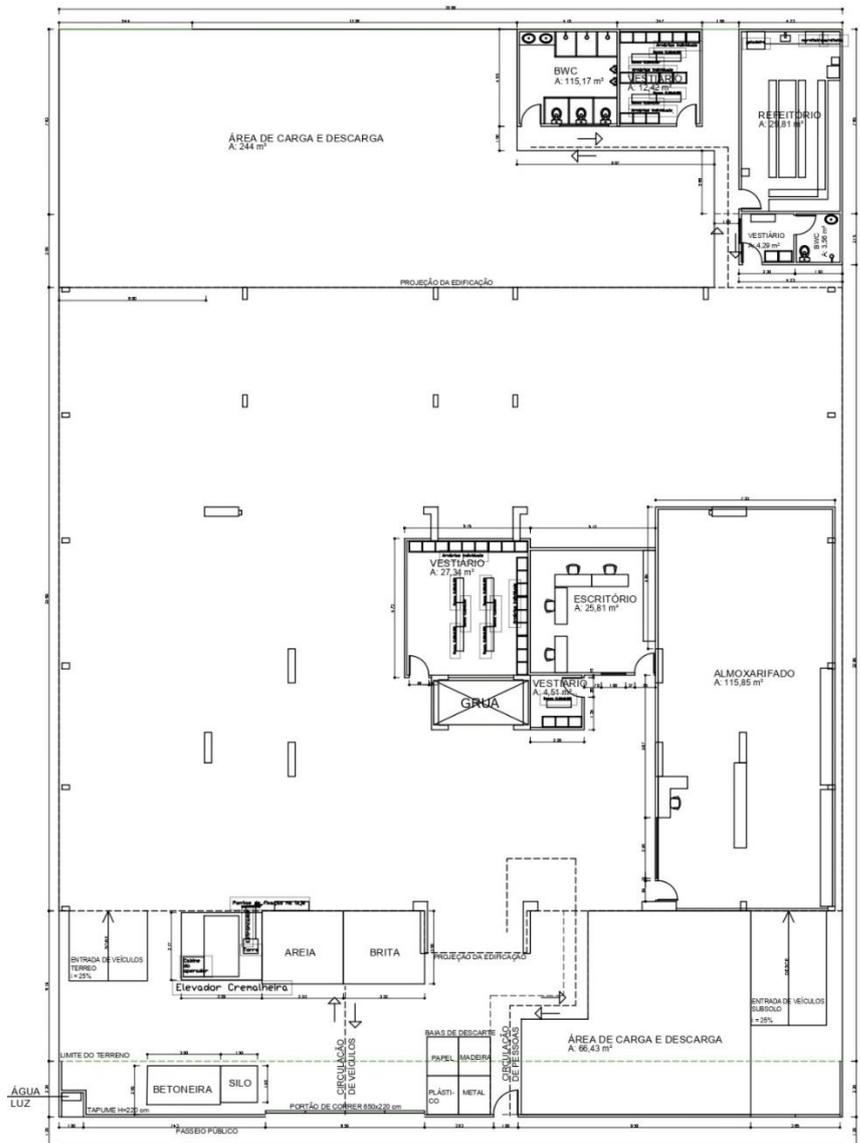
**Figura 6:** Canteiro de obras, Térreo – obra 2.

Tendo em sua disposição o escritório, o vestiário e o almoxarifado, no pavimento térreo foi utilizada estrutura em método convencional, com paredes em alvenaria (blocos cerâmicos) com revestimento argamassado (emboço finalizado) já pertencentes a estrutura da edificação, complementado com madeira compensada resinada fenólica.

Desta forma, a disposição contribuiu com a logística no que diz respeito ao acesso dos funcionários e também na descarga de materiais em sua chegada e saída. Mais especificamente por conta do armazenamento dos agregados (areia e brita), blocos cerâmicos, silo de argamassa e destinação de madeiras para descarte.

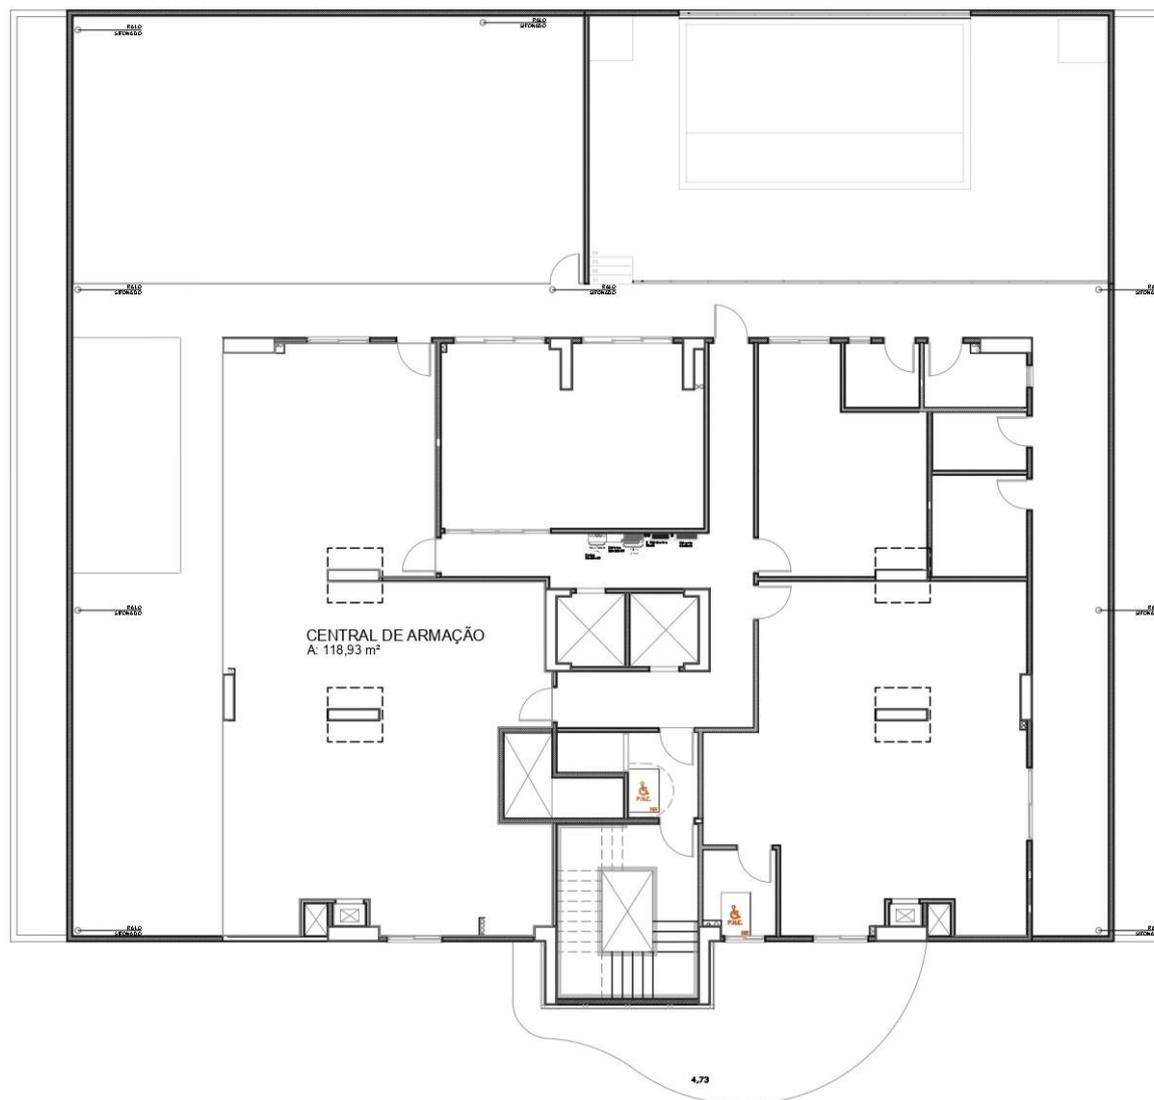
**Figura 7:** Canteiro de obras, 1º Pavimento – obra 2.

O 1º (primeiro) pavimento apresentou disposição da central de fôrmas e armação, armazenamento e execução de atividades relacionadas as mesmas. O transporte de materiais por meio de grua, elevador cremalheira e carrinhos de mão. Com logística funcional, uma vez que o colaborador tem acesso facilitado as instalações existentes em obra.

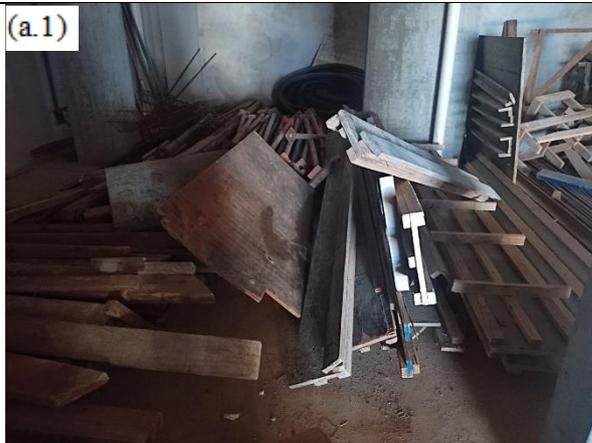
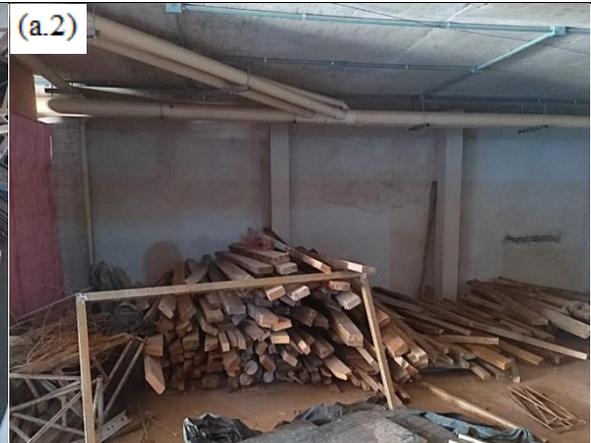
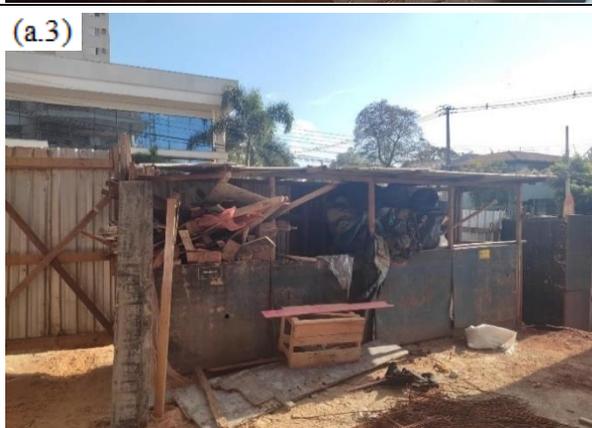
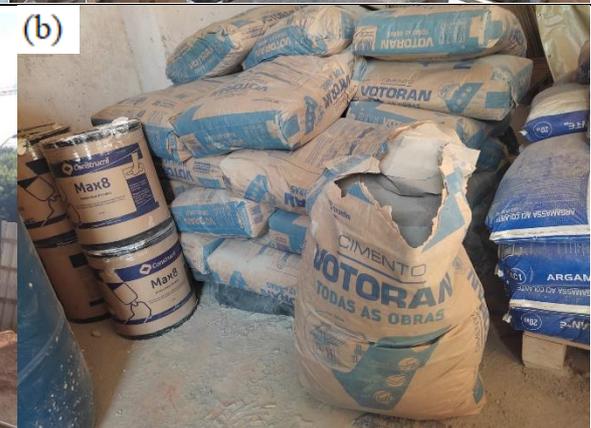
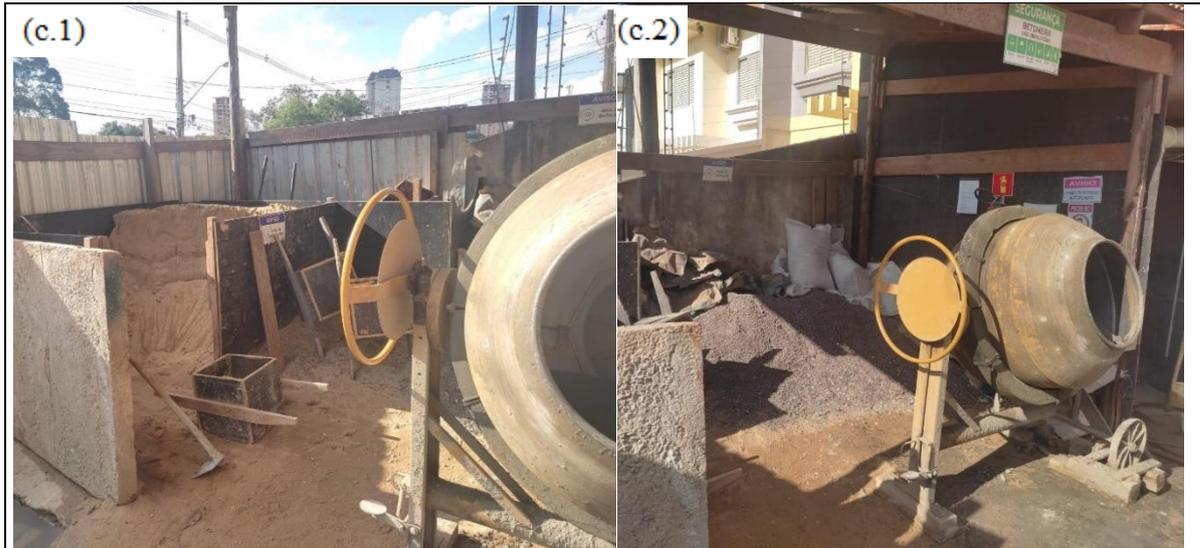
Fotos do armazenamento:

FICHA AVALIATIVA PARA LEVANTAMENTO DO ARMAZENAMENTO	
Obra Analisada: Obra 1	
Área total da obra: 3.580,45 m <sup>2</sup>	
Materiais analisados:	Observações:
Madeira (a)	Em conformidade.
Cimento (b)	Não conformidade.
Agregados – Areia e Brita (c)	Em conformidade.
Vistoria do Local:	
Houve problema relacionado ao armazenamento?	Sim ( <input checked="" type="checkbox"/> ) Não ( <input type="checkbox"/> )
1- Material:	Cimento
2- Problema:	Sacos em contato direto com o piso.
3- Gravidade do Problema:	Baixa ( <input checked="" type="checkbox"/> ) Média ( <input type="checkbox"/> ) Alta ( <input type="checkbox"/> )
4- Correção:	Colocá-los sobre paletes.
Considerações:	
<p>a.1 e a.2) Madeira selecionada para utilização e protegida contra intemperes.</p> <p>a.3) Madeira possui área adequada para armazenamento, coleta e destinação de seus resíduos.</p> <p>b) O armazenamento de cimento estava correto em relação a seu empilhamento, possuindo altura máxima de 5 sacos, porém, não se encontrava paletizado, conforme definido pela NBR 12.655 (ABNT, 2022). Sendo considerado com gravidade baixa, por conta de estar armazenado em local coberto, reduzindo assim a exposição a intemperes.</p> <p>c.1 e c.2) Areia e brita encontravam-se em local adequado, separados por granulometria, através de divisórias e em piso cimentado, desta forma, sem possuir contato com o solo evitando possíveis contaminações dos agregados.</p>

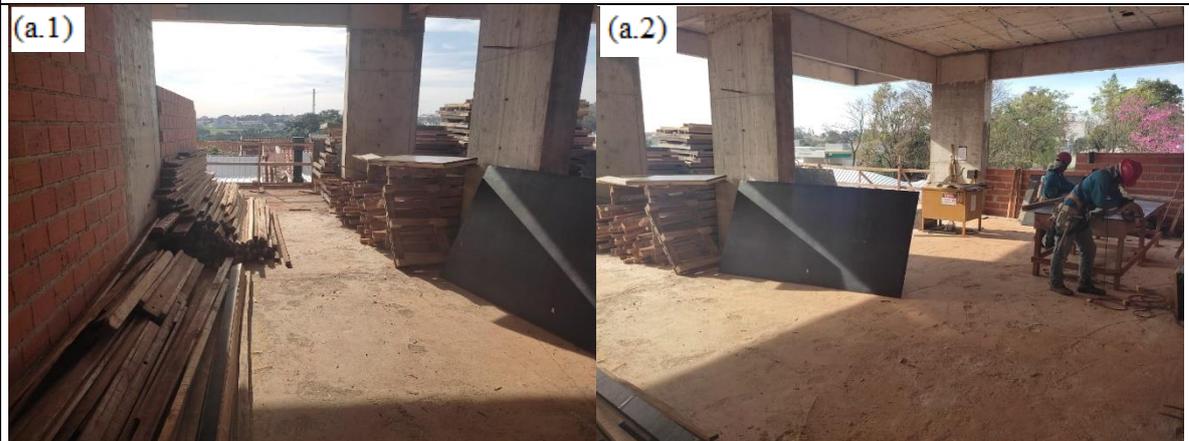
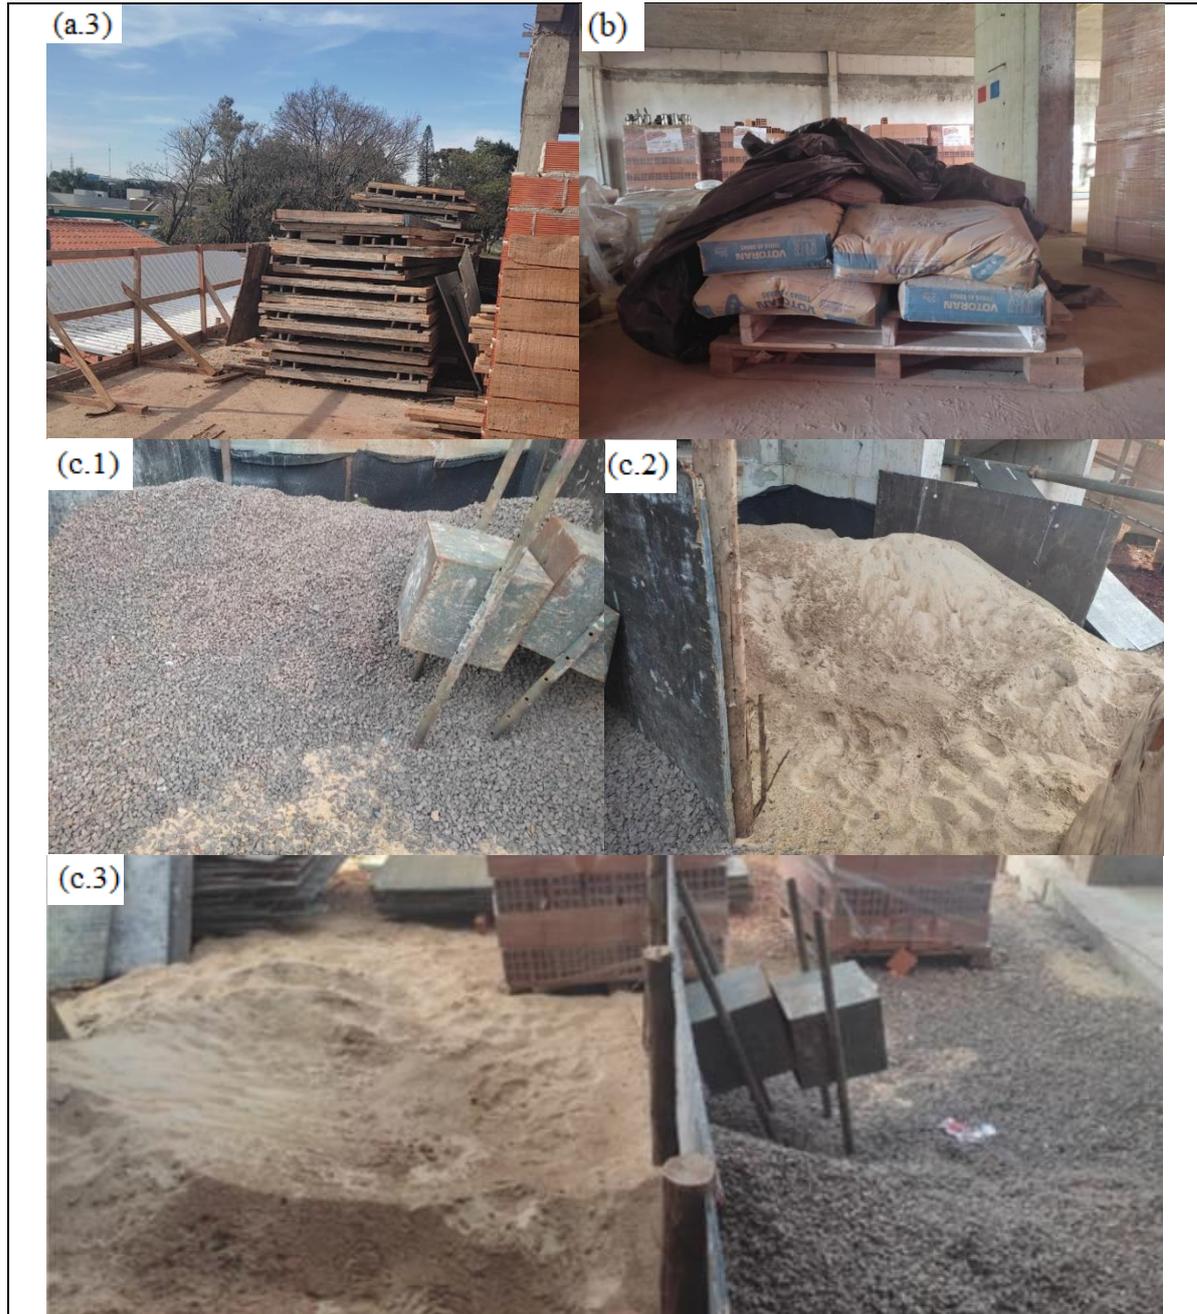
Fotos do armazenamento:

FICHA AVALIATIVA PARA LEVANTAMENTO DO ARMAZENAMENTO	
Obra Analisada: Obra 2	
Área total da obra: 8.986,80 m <sup>2</sup>	
Materiais analisados:	Observações:
Madeira (a)	Em conformidade.
Cimento (b)	Em conformidade.

Agregados – Areia e Brita (c)		Não conformidade.	
Vistoria do Local:			
Houve problema relacionado ao armazenamento?		Sim ( X )	Não ( )
1-	Material:	Agregados	
2-	Problema:	Agregados misturados.	
3-	Gravidade do Problema:	Baixa ( )	Média ( X ) Alta ( )
4-	Correção:	Controlar volume do material nas baias.	
Considerações:			
<p>a.1 e a.2) Madeira possui área (interna a edificação) adequada onde armazenamento e utilização foram encontrados no mesmo ambiente.</p> <p>a.3) Havendo ainda, seleção de madeira para utilização, coleta e destinação de seus resíduos.</p> <p>b) O armazenamento de cimento estava correto em relação a seu empilhamento e armazenamento, possuindo altura máxima de 3 sacos, coberto por lona e pela própria estrutura da edificação, encontrando-se sobre paletes.</p> <p>c.1 e c.2) Areia e brita encontravam-se em local adequado, com área destinado para separar os agregados por granulometria, porém, devido ao volume do material ter ultrapassado as divisórias das baias, os mesmos foram encontrados parcialmente misturados, fato este que dificulta o controle dos agregados no que diz respeito ao ato da mistura para utilização, podendo ocasionar alterações prejudiciais as características, por exemplo, no traço do concreto estipulado em projeto.</p> <p>c.3) Imagem referente a mistura irregular entre os agregados.</p>

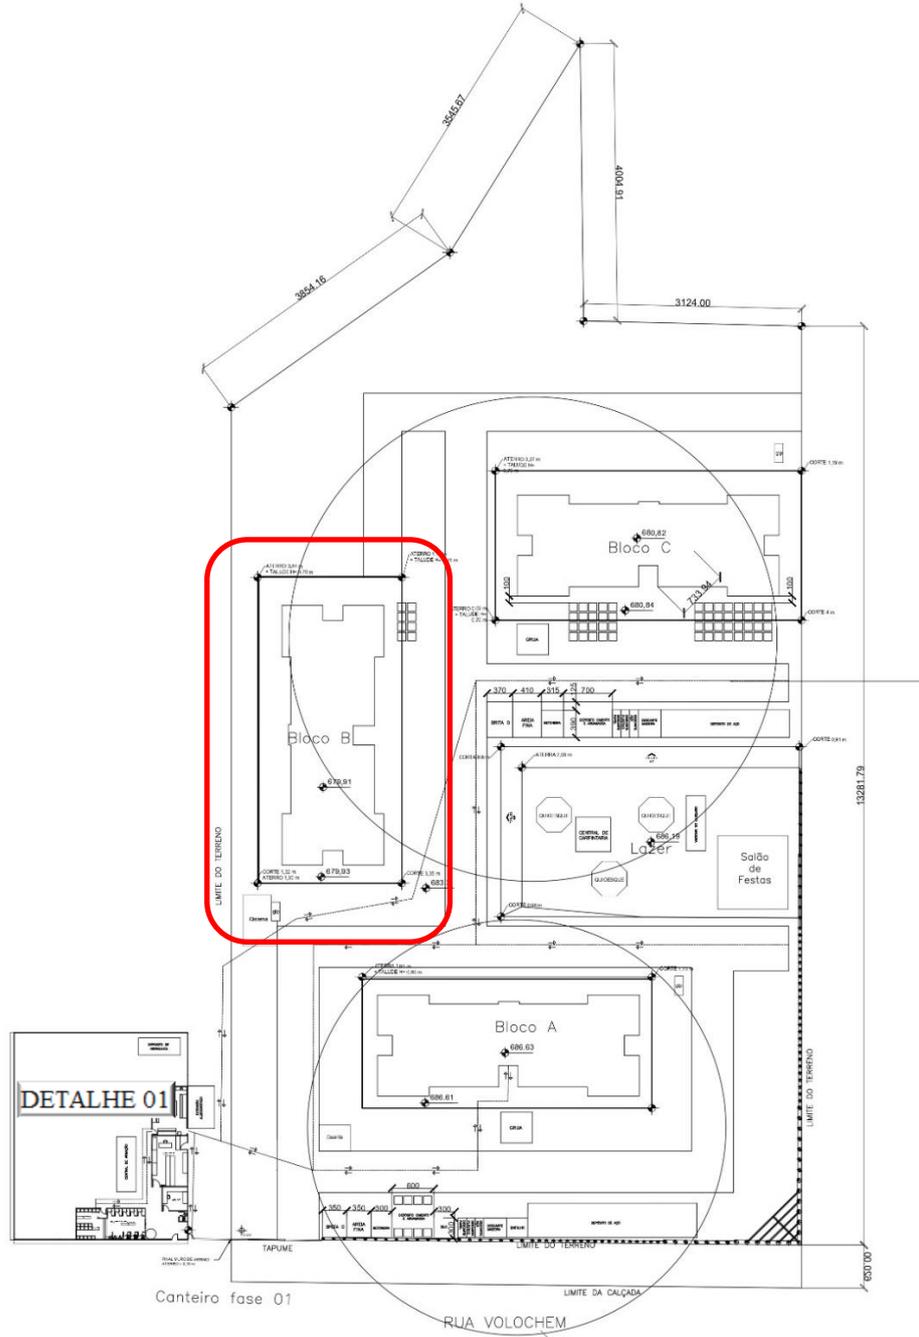
ANEXO G

O transporte de materiais neste canteiro se dava por meio da locação de retroescavadeira e minicarregadeiras, jericas, carrinhos de argamassa e a utilização de guas. A disposição do canteiro de obras, contribuiu com a logística no que diz respeito ao acesso dos funcionários e descarga de materiais em sua chegada e saída. Tendo o armazenamento dos agregados (areia e brita), madeira e cimento em posições estratégicas, próximas aos blocos, de acordo com suas necessidades, conforme o Anexo G, presente também no Quadro 5.

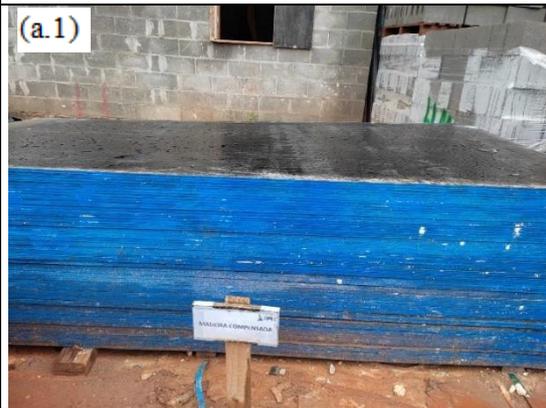
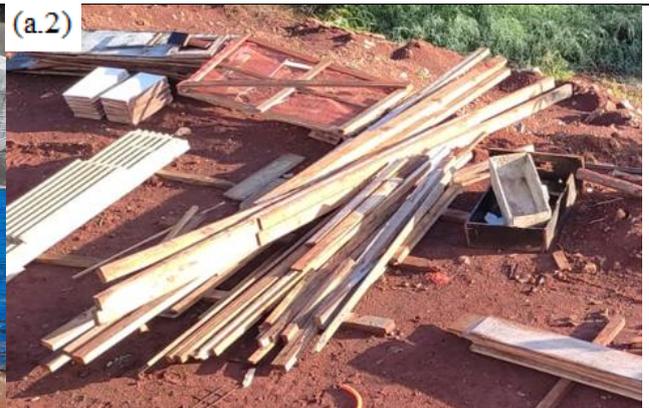
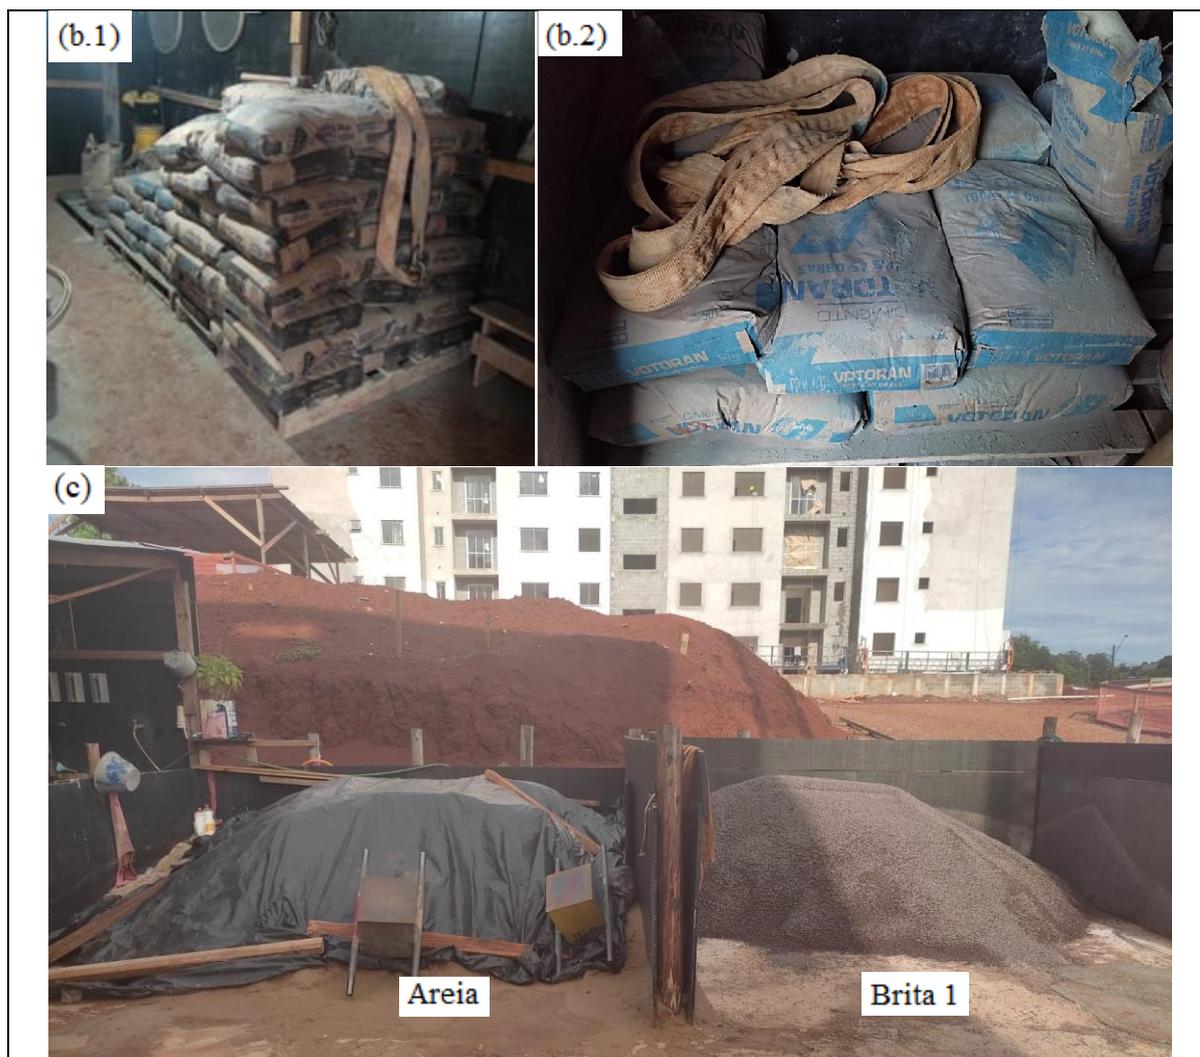
Fotos do armazenamento:

No que diz respeito ao Bloco B, edifício analisado nesta obra, podemos dizer que o almoxarifado se encontrava afastado, porém, este fato se justifica por conta de sua localização facilitar o acesso na chegada dos materiais e ao atendimento preferencial ao Bloco A, primeiro bloco a ser concluído/entregue na obra 3. Em contrapartida, considerando a etapa construtiva em que se encontrou o Bloco B (durante o período de pesquisa), foi possível analisar que a logística contribuía para que os insumos necessários para a execução das atividades/serviços estivessem próximos, por exemplo: agregados (areia e brita), aço, cimento e madeira.
