## **ANÁLISE DA ACESSIBILIDADE NA ÁREA EXTERNA DO LAGO MUNICIPAL DE CASCATEL-PARANÁ**

### **RESUMO**

O presente estudo consiste em uma análise na acessibilidade nas vias de acesso do Lago Municipal de CascateL. O Lago Municipal de CascateL é, além de um importante marco para a cidade, um dos locais mais utilizados para o lazer das famílias que nela residem, e, diante disso, o objetivo deste estudo é analisar a conformidade e a qualidade quanto às vias de acesso perante à NBR 9050 (ABNT, 2020), a metodologia adotada para este estudo foi por meio de visitas *in loco*, registros fotográficos e fichas de análise para coletar os dados e determinar a qualidade dos dispositivos, bem como a conformidade ou não, diante da normativa vigente. Foi avaliado o dimensionamento dos dispositivos, bem como a sua possibilidade de utilização segura, dentre eles, escadas, calçadas, vagas para PcD e guias rebaixadas. Além da verificação, foi proposto, também, projetos de adequação aos itens que apresentaram não conformidade, sendo eles as calçadas, contendo, da amostra total analisada, 42,9% conforme a norma e 57,1 não-conforme. Ademais, foram analisadas as escadas onde os resultados se dividiram em 5

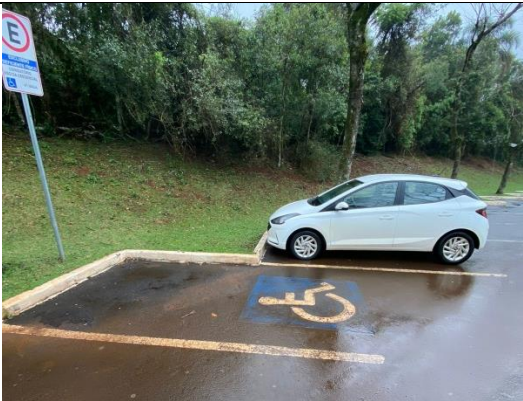
| <div> <div> <b>RELATÓRIO FOTOGRÁFICO</b><br/> Responsável: Eduardo R. Perico<br/> Local: Lago Municipal de Cascavel - PR<br/> Data: 09/08/2022 </div> </div> | | |
|---|---|---|
| | 01 | Vaga de estacionamento para PcD ZONA A |

| <div style="display: flex; justify-content: space-between; align-items: center;"> <div style="text-align: center;"> <br/> <b>ENGENHARIA CIVIL</b><br/> <small>CENTRO UNIVERSITÁRIO FAG</small> </div> <div style="text-align: center;"> <b>FICHA DE COLETA DE DADOS</b><br/> Responsável: Eduardo Ricyeri Perico<br/> Local: Lago Municipal </div> <div style="text-align: center;"> <br/> <b>CENTRO<br/>UNIVERSITÁRIO</b> </div> </div> | | | | | | |
|---|---|---|---|---|---|---|
| 01 | Vaga de estacionamento PcD (1) | ZONA A | Possui sinalização vertical.<br>Falta de sinalização horizontal.<br>Dimensionamento fora de norma. | Não conforme | Médio | Readequar vaga PcD, conforme norma citada. |

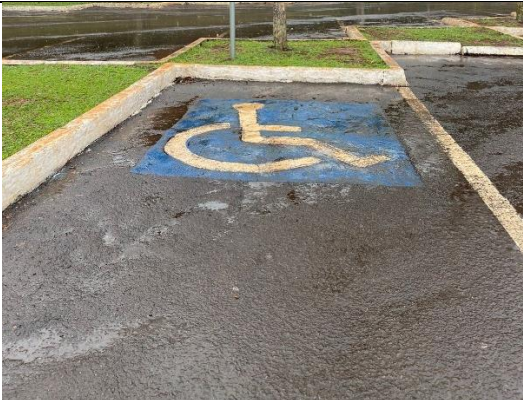
| <div> <div> <b>RELATÓRIO FOTOGRÁFICO</b><br/> Responsável: Eduardo R. Perico<br/> Local: Lago Municipal de Cascavel - PR<br/> Data: 09/08/2022 </div> </div> | | |
|---|---|---|
| | 02 | Vaga de estacionamento para PcD ZONA A |

| <div style="display: flex; justify-content: space-between; align-items: center;"> <div style="text-align: center;"> <br/> <b>ENGENHARIA CIVIL</b><br/> <small>CENTRO UNIVERSITÁRIO FAG</small> </div> <div style="text-align: center;"> <b>FICHA DE COLETA DE DADOS</b><br/> Responsável: Eduardo Ricyeri Perico<br/> Local: Lago Municipal </div> <div style="text-align: center;"> <br/> <b>CENTRO<br/>UNIVERSITÁRIO</b> </div> </div> | | | | | | |
|---|---|---|---|---|---|---|
| 02 | Vaga de estacionamento PcD (2) | ZONA A | Possui sinalização vertical.<br>Falta de sinalização horizontal.<br>Dimensionamento fora de norma. | Não conforme | Médio | Readequar vaga PcD, conforme norma citada. |

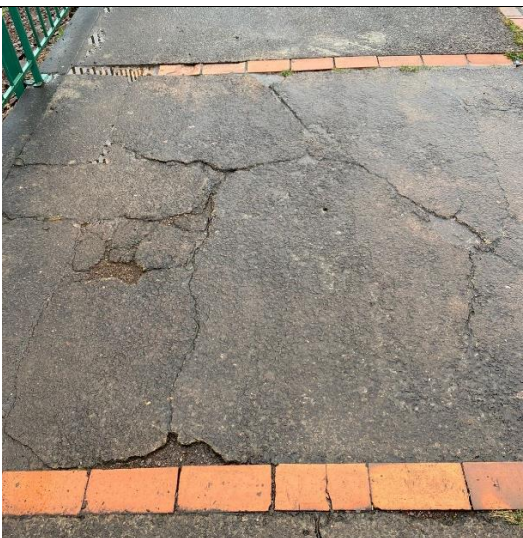
| <div> <div> <b>RELATÓRIO FOTOGRÁFICO</b><br/> Responsável: Eduardo R. Perico<br/> Local: Lago Municipal de Cascavel - PR<br/> Data: 09/08/2022 </div> </div> | | |
|---|---|---|
| | 03 | Calçada localizada em paralelo a Av. Rocha Pombo ZONA B |

| <div style="display: flex; justify-content: space-between; align-items: center;"> <div style="text-align: center;"> <br/> <b>ENGENHARIA CIVIL</b><br/> <small>CENTRO UNIVERSITÁRIO FAG</small> </div> <div style="text-align: center;"> <b>FICHA DE COLETA DE DADOS</b><br/> Responsável: Eduardo Ricyeri Perico<br/> Local: Lago Municipal </div> <div style="text-align: center;"> <br/> <b>CENTRO<br/>UNIVERSITÁRIO</b> </div> </div> | | | | | | |
|---|---|---|---|---|---|---|
| 03 | Calçada (1) | ZONA B | Calçada com diversas avarias.<br>Dimensionamento conforme a norma. | Conforme | Médio | Necessário refazimento sem redimensionar |

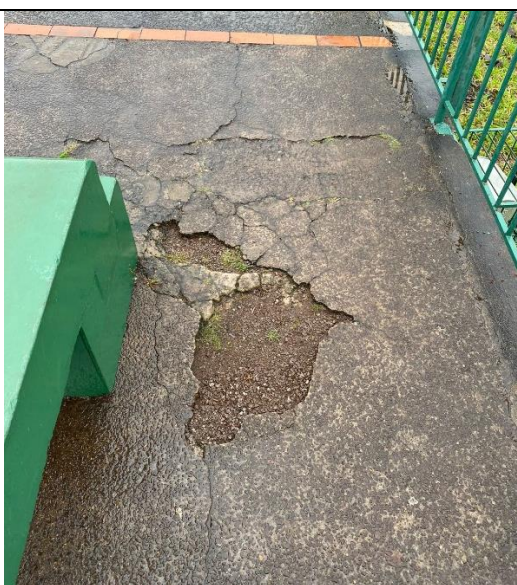
| | 04 | Calçada localizada em paralelo a Av. Rocha Pombo<br>ZONA B |

| <div style="display: flex; justify-content: space-between; align-items: center;"> <div style="text-align: center;"> <br/> <b>ENGENHARIA CIVIL</b><br/> <small>CENTRO UNIVERSITÁRIO FAG</small> </div> <div style="text-align: center;"> <b>FICHA DE COLETA DE DADOS</b><br/> Responsável: Eduardo Ricyeri Perico<br/> Local: Lago Municipal </div> <div style="text-align: center;"> <br/> <b>CENTRO<br/>UNIVERSITÁRIO</b> </div> </div> | | | | | | |
|---|---|---|---|---|---|---|
| 04 | Calçada (2) | ZONA B | Calçada com diversas avarias.<br>Dimensionamento conforme a norma. | Conforme | Ruim | Necessário refazimento sem redimensionar |

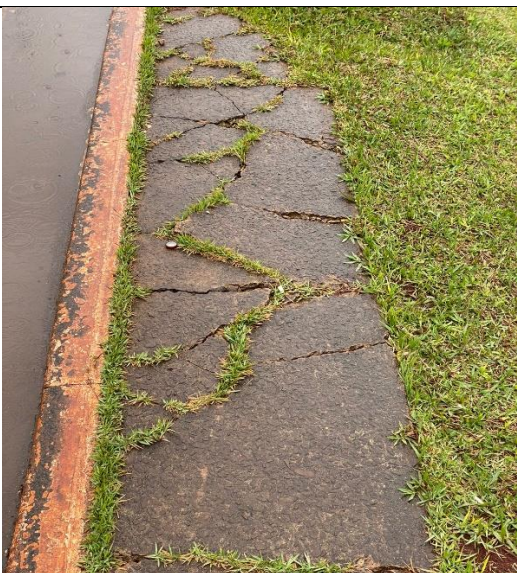
| | 05 | Calçada localizada em paralelo a Av. Rocha Pombo<br>ZONA B |

| <div style="display: flex; justify-content: space-between; align-items: center;"> <div style="text-align: center;"> <br/> <b>ENGENHARIA CIVIL</b><br/> <small>CENTRO UNIVERSITÁRIO FAG</small> </div> <div style="text-align: center;"> <b>FICHA DE COLETA DE DADOS</b><br/> Responsável: Eduardo Ricyeri Perico<br/> Local: Lago Municipal </div> <div style="text-align: center;"> <br/> <b>CENTRO<br/>UNIVERSITÁRIO</b> </div> </div> | | | | | | |
|---|---|---|---|---|---|---|
| 05 | Calçada (3) | ZONA B | Calçada com diversas avarias.<br>Dimensionamento fora de norma. | Não conforme | Ruim | Necessário refazimento, redimensionando conforme norma. |

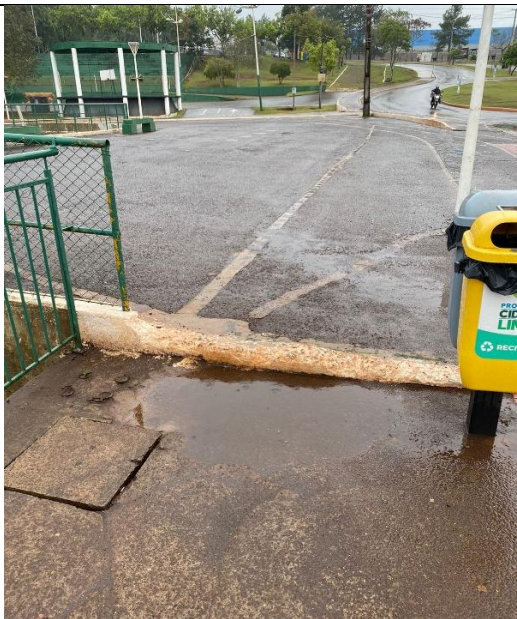
| | 06 | Calçada localizada em paralelo a Av. Rocha Pombo<br>ZONA B |

| <div style="display: flex; justify-content: space-between; align-items: center;"> <div style="text-align: center;"> <br/> <b>ENGENHARIA CIVIL</b><br/> <small>CENTRO UNIVERSITÁRIO FAG</small> </div> <div style="text-align: center;"> <b>FICHA DE COLETA DE DADOS</b><br/> Responsável: Eduardo Ricyeri Perico<br/> Local: Lago Municipal </div> <div style="text-align: center;"> <br/> <b>CENTRO<br/>UNIVERSITÁRIO</b> </div> </div> | | | | | | |
|---|---|---|---|---|---|---|
| 06 | Calçada (4) | ZONA B | Calçada apresentando desnível com necessidade de rampa. | Não conforme | Ruim | Necessário refazimento, redimensionando conforme norma. |

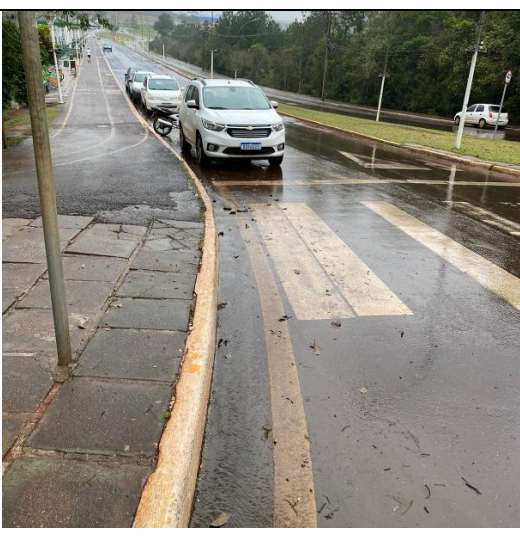
| | | 07 | <p>Guia da calçada localizada em paralelo a Av. Rocha Pombo<br/>ZONA A</p> |

| <div style="display: flex; justify-content: space-between; align-items: center;"> <div style="text-align: center;"> <br/> <b>ENGENHARIA CIVIL</b><br/> <small>CENTRO UNIVERSITÁRIO FAG</small> </div> <div style="text-align: center;"> <b>FICHA DE COLETA DE DADOS</b><br/> Responsável: Eduardo Ricyeri Perico<br/> Local: Lago Municipal </div> <div style="text-align: center;"> <br/> <b>CENTRO<br/>UNIVERSITÁRIO</b> </div> </div> | | | | | | |
|---|---|---|---|---|---|---|
| 07 | Calçada (5) | ZONA A | Calçada sem guia rebaixada. | Não conforme | Ruim | Necessário implementar guia rebaixada |

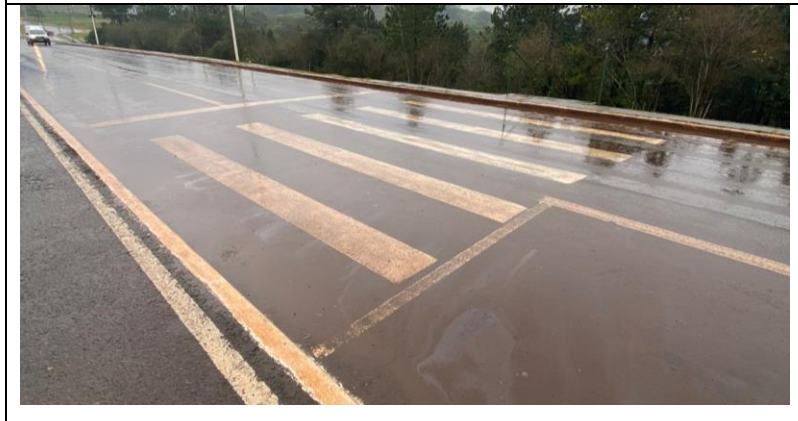
| | | 08 | <p>Guia da calçada localizada em paralelo a Av. Rocha Pombo<br/>ZONA B</p> |

| <div style="display: flex; justify-content: space-between; align-items: center;"> <div style="text-align: center;"> <br/> <b>ENGENHARIA CIVIL</b><br/> <small>CENTRO UNIVERSITÁRIO FAG</small> </div> <div style="text-align: center;"> <b>FICHA DE COLETA DE DADOS</b><br/> Responsável: Eduardo Ricyeri Perico<br/> Local: Lago Municipal </div> <div style="text-align: center;"> <br/> <b>CENTRO<br/>UNIVERSITÁRIO</b> </div> </div> | | | | | | |
|---|---|---|---|---|---|---|
| 08 | Calçada (6) | ZONA B | Calçada sem guia rebaixada. | Não conforme | Ruim | Necessário implementar guia rebaixada |

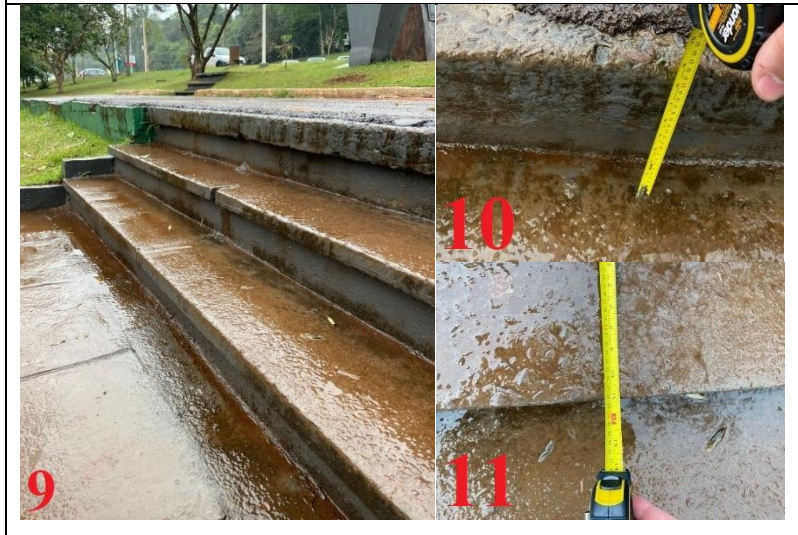
| | | 09<br>10<br>11 | <p>Escada localizada no acesso ao estacionamento principal do Lago<br/>Pisada (28cm)<br/>Espelho (23cm)<br/>ZONA A</p> |

| <div style="display: flex; justify-content: space-between; align-items: center;"> <div style="text-align: center;"> <br/> <b>ENGENHARIA CIVIL</b><br/> <small>CENTRO UNIVERSITÁRIO FAG</small> </div> <div style="text-align: center;"> <b>FICHA DE COLETA DE DADOS</b><br/> Responsável: Eduardo Ricyeri Perico<br/> Local: Lago Municipal </div> <div style="text-align: center;"> <br/> <b>CENTRO<br/>UNIVERSITÁRIO</b> </div> </div> | | | | | | |
|---|---|---|---|---|---|---|
| 09 | Escada (1) | ZONA A | Escada com dimensionamento fora de norma. | Não conforme | Médio | Necessário refazimento, redimensionando conforme norma. |
| 10 | Detalhamento Escada (1) | ZONA A | Escada com dimensionamento fora de norma. | Não conforme | Médio | Necessário refazimento, redimensionando conforme norma. |
| 11 | Detalhamento Escada (1) | ZONA A | Escada com dimensionamento fora de norma. | Não conforme | Médio | Necessário refazimento, redimensionando conforme norma. |

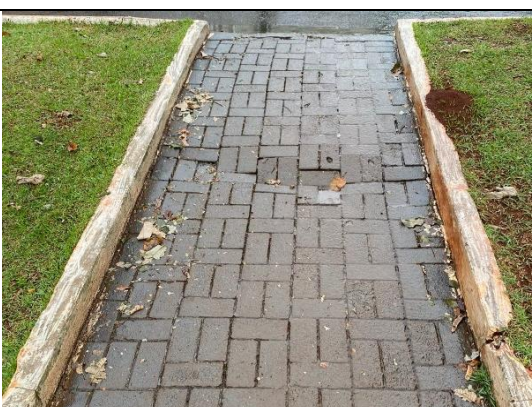
| | 12 | Calçada localizada no acesso à quadra de esportes do Lago ZONA C |

| <div style="display: flex; justify-content: space-between; align-items: center;"> <div style="text-align: center;"> <br/> <b>ENGENHARIA CIVIL</b><br/> <small>CENTRO UNIVERSITÁRIO FAG</small> </div> <div style="text-align: center;"> <b>FICHA DE COLETA DE DADOS</b><br/> Responsável: Eduardo Ricyeri Perico<br/> Local: Lago Municipal </div> <div style="text-align: center;"> <br/> <b>CENTRO<br/>UNIVERSITÁRIO</b> </div> </div> | | | | | | |
|---|---|---|---|---|---|---|
| 12 | Calçada (7) | ZONA C | Calçada com diversas avarias. | Conforme | Médio | Necessário refazimento sem redimensionar |

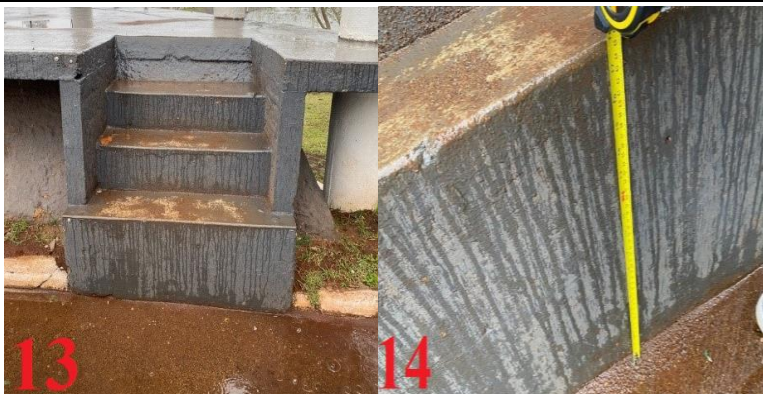
| | 13<br>14 | Escada localizada próximo à quadra de esportes do Lago Espelho (45cm) ZONA C |

| <div style="display: flex; justify-content: space-between; align-items: center;"> <div style="text-align: center;"> <br/> <b>ENGENHARIA CIVIL</b><br/> <small>CENTRO UNIVERSITÁRIO FAG</small> </div> <div style="text-align: center;"> <b>FICHA DE COLETA DE DADOS</b><br/> Responsável: Eduardo Ricyeri Perico<br/> Local: Lago Municipal </div> <div style="text-align: center;"> <br/> <b>CENTRO<br/>UNIVERSITÁRIO</b> </div> </div> | | | | | | |
|---|---|---|---|---|---|---|
| 13 | Escada (2) | ZONA C | Escada com dimensionamento fora de norma. | Não conforme | Ruim | Necessário refazimento, redimensionando conforme norma. |
| 14 | Detalhamento Escada (2) | ZONA C | Escada com dimensionamento fora de norma. | Não conforme | Ruim | Necessário refazimento, redimensionando conforme norma. |
