## **ANÁLISE DA EFETIVIDADE DE UM MÉTODO DE CORREÇÃO UTILIZADO EM UMA MANIFESTAÇÃO PATOLÓGICA ENCONTRADA EM UM FRIGORÍFICO LOCALIZADO NA CIDADE DE CASCAVEL-PR**

**RESUMO:** Este artigo realiza uma análise quantitativa e qualitativa das manifestações patológicas observadas nos pisos de concreto armado em um frigorífico na cidade de Cascavel, PR. A pesquisa incluiu inspeções visuais em três setores produtivos da indústria para identificar causas e propor soluções para patologias específicas. Os resultados apontaram que o deslocamento foi a manifestação mais prevalente, representando aproximadamente 42% dos problemas, seguido pelo esborcinamento, com 34%, e fissuras de retração, com menor incidência, somando 24%. A solução proposta substituiu a argamassa convencional por uma argamassa catalisada com cura química, visando aumentar a durabilidade e reduzir o retrabalho. Testes laboratoriais revelaram que a argamassa catalisada oferece maior resistência mecânica e menor tempo de cura, o que resultou em uma redução significativa nas manutenções das áreas críticas. Dessa forma, o uso desse novo material mostrou-se eficaz para aprimorar a durabilidade e eficiência dos pisos, trazendo impac

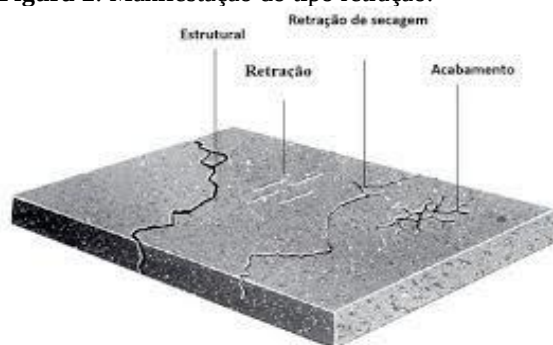
**Figura 2:** Manifestação do tipo retração.

As fissuras podem ser formadas pelos seguintes fatores (FARIA, 2018). Retração do concreto, as fissuras surgem pelo uso de concreto com elevado teor de água ou ausência de fibras de polipropileno, corte atrasado das juntas de dilatação ou com baixa profundidade de corte, além da ausência de reforços em pontos específicos. Estruturais, podem ser causadas por falhas no dimensionamento do projeto, deficiência na fundação do piso, não conformidade da armadura principal ou aplicação de cargas acima do limite suportado mostrado na Figura 2.

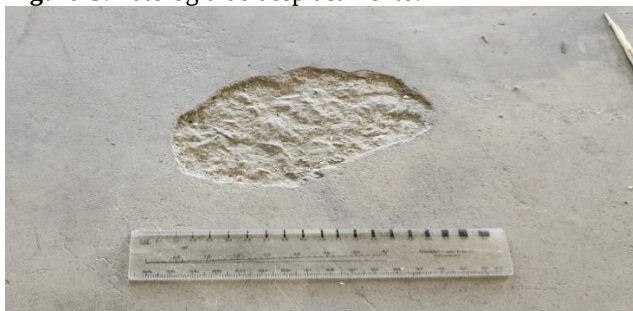
**Figura 3:** Patologia de deslocamento.

Além disso, a realização de inspeções regulares e a manutenção preventiva são essenciais para identificar e corrigir quaisquer problemas antes que se tornem mais graves. Ao abordar essas questões de maneira proativa, é possível minimizar o risco de deslocamento e garantir a durabilidade e segurança dos pisos de concreto como visto na Figura 3 (IGOR, 2023).

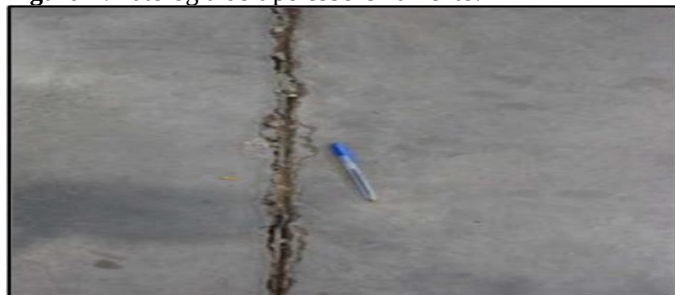
**Figura 4:** Patologia do tipo esborcinamento.

Juntas esborcinadas causam um grande impacto na operação logística de um empreendimento. Podem causar desde a quebra das rodas da empilhadeira até o fechamento de áreas inteiras em casos mais graves. Elas acontecem, geralmente, em pontos que recebem tráfego intenso de empilhadeiras com rodas rígidas. Sua origem é o acúmulo natural de argamassa nas bordas das juntas, deixando-as mais fragilizadas. Para evitar o problema, deve-se prever ainda na fase de projeto, a execução de lábios poliméricos nas áreas de maior risco representada na Figura 4 (ANAPRE, 2017).

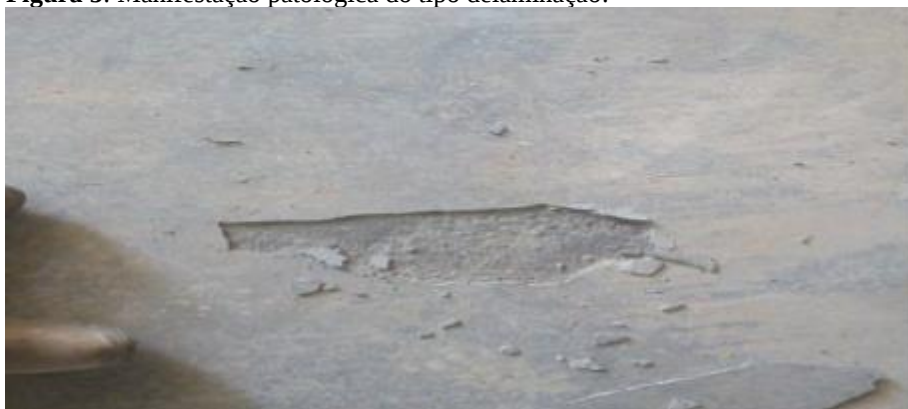
**Figura 5:** Manifestação patológica do tipo delaminação.

A delaminação pode comprometer a integridade estrutural do piso, aumentar os riscos de desgaste prematuro e causar danos estéticos. É essencial identificar e reparar a delaminação o mais rápido possível para evitar problemas mais graves no futuro e garantir a durabilidade do piso de concreto demonstrado na Figura 5 (CESAR, 2010).

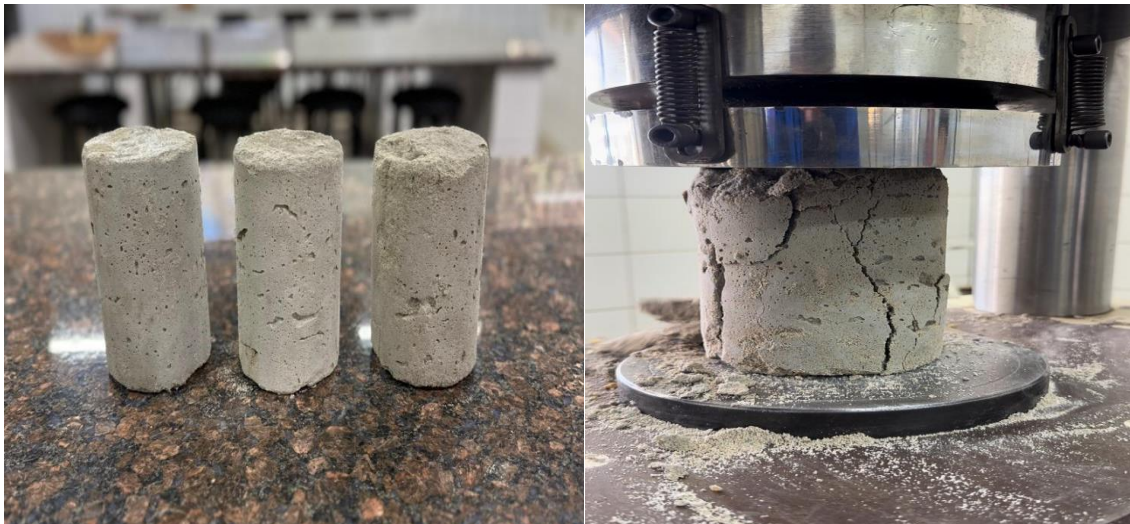
**Figura 19:** Argamassa convencional na prensa hidráulica.

Durante a elaboração da metodologia descrita no capítulo 3, foi identificada a possibilidade de realizar o teste de compressão das argamassas por meio de uma prensa hidráulica no laboratório da instituição. Os corpos de prova foram moldados em maio e rompidos em junho, após o período de cura estipulado em norma. Após o rompimento dos corpos de prova, obtivemos o valor médio de resistência de ambos os traços, conforme mostrado nas Figuras 19 e 20.

Após o rompimento dos corpos de prova, observou-se que o valor médio de resistência à compressão dos traços foi de 16,33 MPa para a argamassa convencional e de 32,09 MPa para a argamassa catalisada, conforme apresentado no gráfico de resistência. Essa significativa superioridade da argamassa catalisada está associada a sua composição química diferenciada, especialmente no caso do tipo uretano, cujas ligações conferem maior durabilidade e resistência a impactos e abrasão. Além disso, a argamassa catalisada possui uma flexibilidade aprimorada, o que a torna menos suscetível a fissuras e rachaduras, justificando o melhor desempenho observado na Figura 21.
