## **ANÁLISE DA INFLUÊNCIA DE ADITIVOS CRISTALIZANTES NO FECHAMENTO DE FISSURAS DO CONCRETO**

SMARCZEWSKI NETO, Francisco<sup>1</sup>  
PERES, Maria Vânia Nogueira do Nascimento<sup>2</sup>

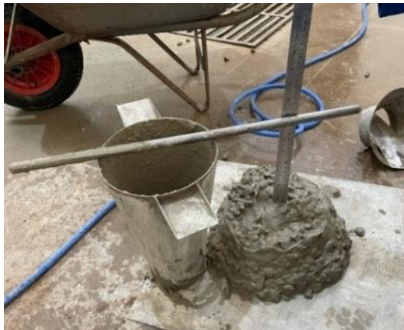
**Figura 3** – Teste de abatimento.

Após a produção do concreto com o auxílio de uma betoneira, foi realizado o teste de abatimento, conforme a NBR NM 67 (ABNT, 1998), para determinar sua trabalhabilidade (Figura 3).

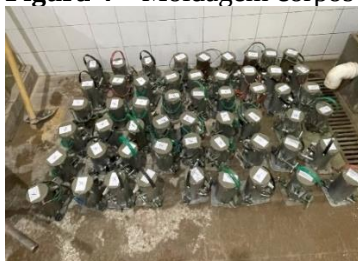
**Figura 4** – Moldagem corpos de prova

Ao fim da moldagem, todos os corpos de prova ficaram expostos à temperatura ambiente por 24 horas (Figura 4). No término das 24 horas, eles foram desmoldados e levados até a câmara úmida para realização da cura durante 7 a 28 dias.

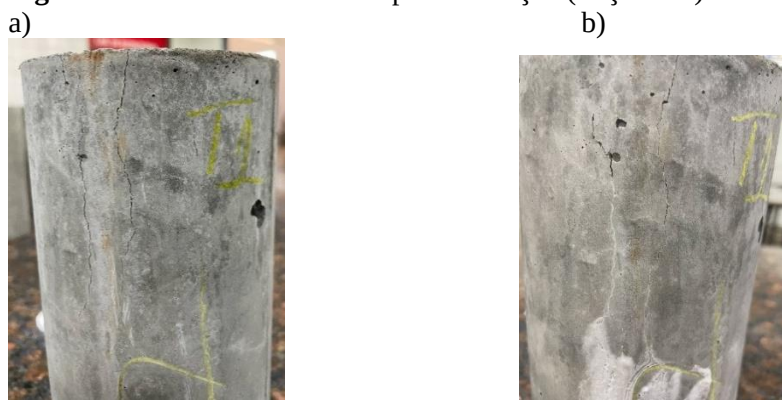
**Figura 13:** Abertura de fissura após fissuração (traço TC1).

Nas amostras do traço TC1, pode-se observar um selamento superficial parcial em aberturas menores aos 28 dias (Figura 13-a e 13-b). Já analisando a Figura 12, pode-se observar que a havia uma abertura de 0,5mm aos 7 dias e, por conta do processo de cicatrização, diminuiu para 0,45mm aos 28 dias e posteriormente para 0,35mm aos 56 dias. Ocorrendo, assim, um fechamento de 0,15mm.

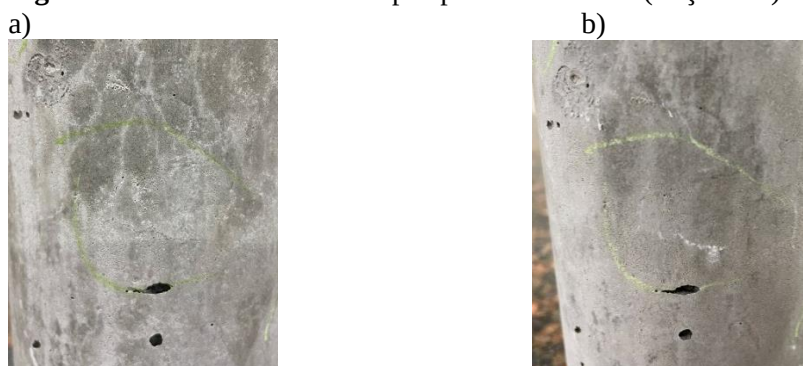
**Figura 15:** Abertura de fissura após processo de cura (traço TC2)

Analisando as amostras do traço TC2, pode-se observar os piores resultados em relação ao fechamento das aberturas maiores (Figura 14-a, 14-b e 14-c). Durante todo processo, diminuiu somente 0,05 mm. Nas microfissuras, ocorreu o selamento superficial.
