## **ANÁLISE DOS SISTEMAS DE PREVENÇÃO CONTRA INCÊNDIO E PÂNICO EM UM HOSPITAL DA REDE PÚBLICA NA CIDADE DE CAPITÃO LEÔNIDAS MARQUES-PR**

ANDRADE, Laura Tortelli De<sup>1</sup>  
BRESSAN, Rodrigo Techio<sup>2</sup>

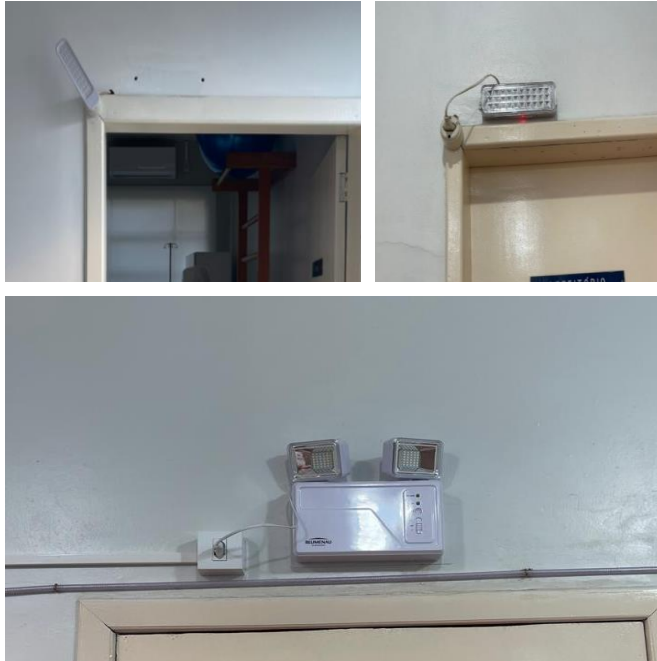
**Figura 3:** Luminárias de emergência em portas internas

Ao longo da pesquisa, foram encontradas apenas três luminárias de emergência, nas entradas de cada ambiente (Figuras 3 e 4).

Sendo assim, constatou-se na edificação a falta de iluminação de emergência, caracterizando o descumprimento das normas de segurança.

Além desses elementos, no que se refere à iluminação de emergência suas distâncias, bem como quantidade de pontos instalados, não são suficientes para cobrir todas as exigências de segurança, não respeitando as distâncias mínimas exigida por norma.

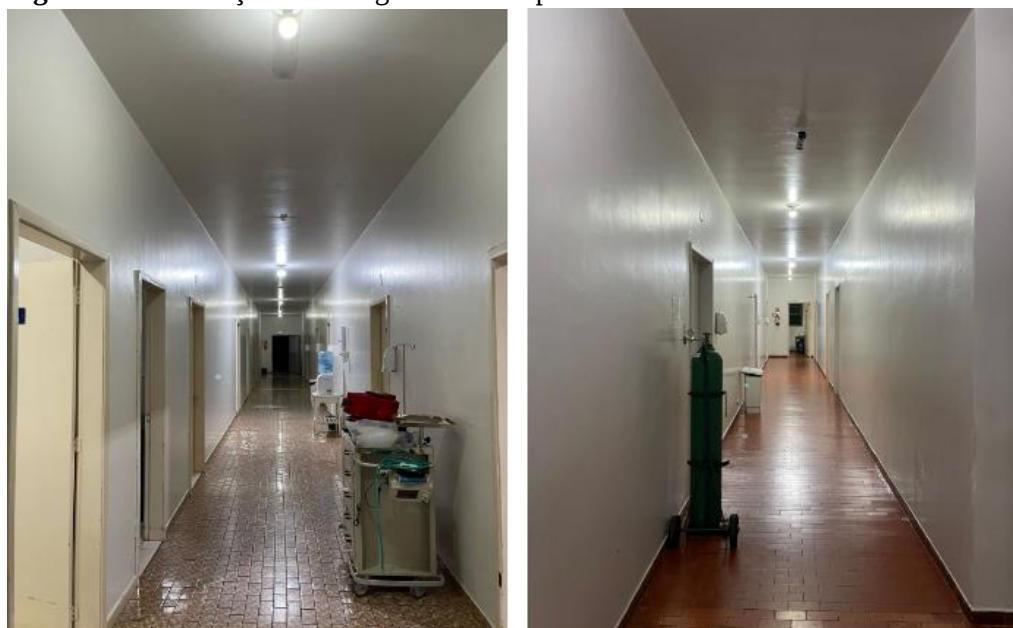
**Figura 6** - Sinalização de emergência do hospital

Nesta etapa, foram realizadas verificações com a NPT 020 (CBMPR, 2014), o que permitiu avaliar as sinalizações de emergência no interior do hospital (Figura 6).

Consequentemente, constatou-se que o local carece de diversos itens essenciais de sinalização de emergência, como: rotas de fuga, indicação das saídas de emergência e dos equipamentos de combate a incêndio, não atendendo aos requisitos mínimos da norma vigente.

Ademais, o hospital apresenta a falta de itens essenciais como sinalização de emergência, os quais são fundamentais para orientar a evacuação das pessoas e possibilitar um combate eficaz ao incêndio.
