ANÁLISE DA ACESSIBILIDADE FÍSICA EXISTENTE NA IGREJA EVANGÉLICA DE CONFISSÃO LUTERANA NO BRASIL, LOCALIZADA EM NOVO SOBRADINHO – TOLEDO – PARANÁ DE

MEDEIROS, Guilherme¹
BRESSAN, Rodrigo Techio²

Palavras-chave: acessibilidade; NBR 9050; inclusão; edificações religiosas; engenharia civil.

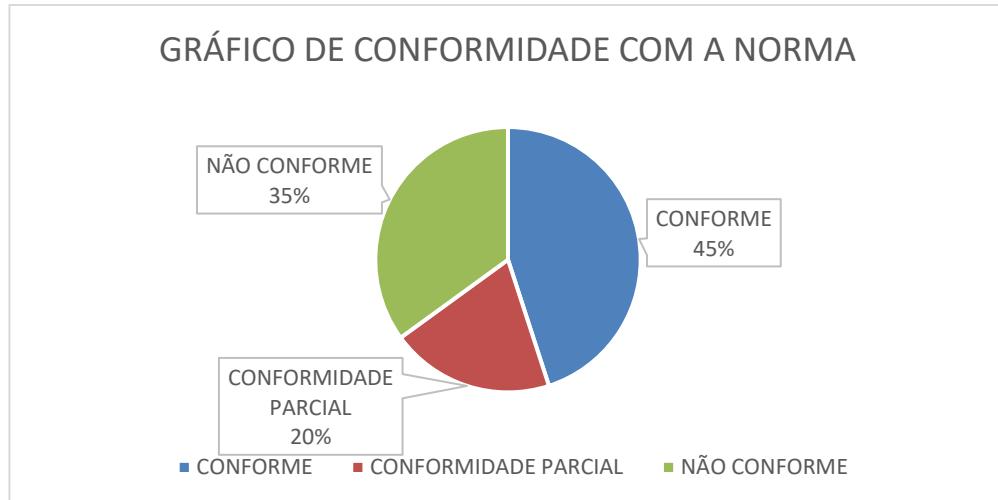
Gráfico 1: Conformidade dos itens avaliados com a NBR.

pontuais na sinalização e adequações internas. Aproximadamente 65% dos itens avaliados foram classificados como conformes ou parcialmente conformes, como é demonstrado no Gráfico 1, o que demonstra um nível razoável de acessibilidade física.

A análise dos dados revelou que 45% dos itens avaliados encontram-se em conformidade total, 20% atendem parcialmente aos requisitos e 35% não atendem às exigências

mínimas de acessibilidade. A soma dos itens “conformes” e “parcialmente conformes” representa 65% de adequação geral, indicando um nível satisfatório de acessibilidade nas edificações analisadas.

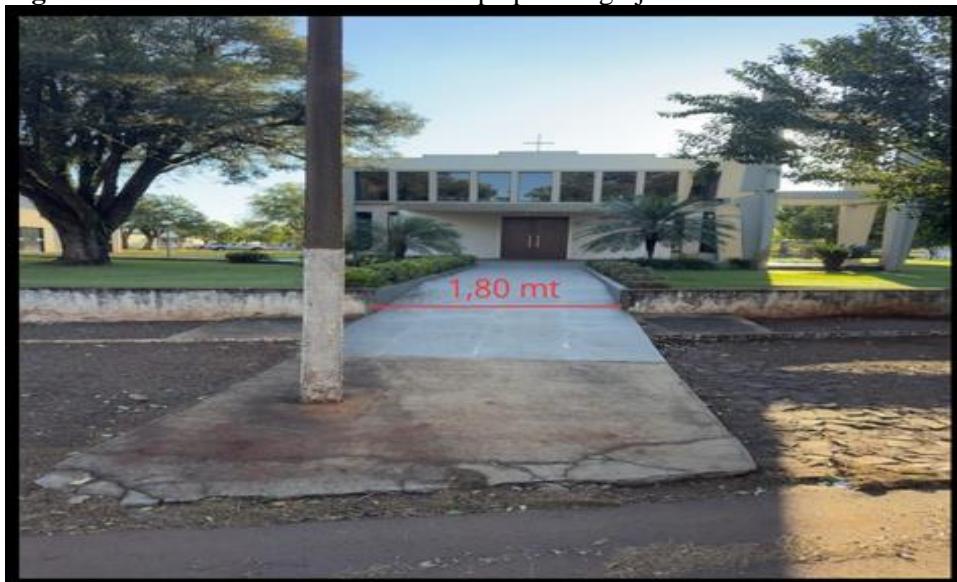
Figura 3: Acesso frontal através de rampa para a igreja.

O acesso principal à igreja é feito por meio de uma rampa construída entre a via pública e a calçada, como nos mostra a Figura 3, que garante a transição suave entre os níveis. Essa rampa apresenta largura e inclinação adequadas para o uso de cadeirantes, atendendo ao previsto pela NBR 9050 (ABNT, 2020).

Da calçada até a entrada principal, segue a rampa de acesso à igreja, igualmente funcional, que elimina a necessidade de degraus na entrada e assegura o deslocamento

autônomo de pessoas com mobilidade reduzida. Apresenta piso regular e antiderrapante, embora sem sinalização tátil direcional ou de alerta, o que ainda configura uma não conformidade parcial.

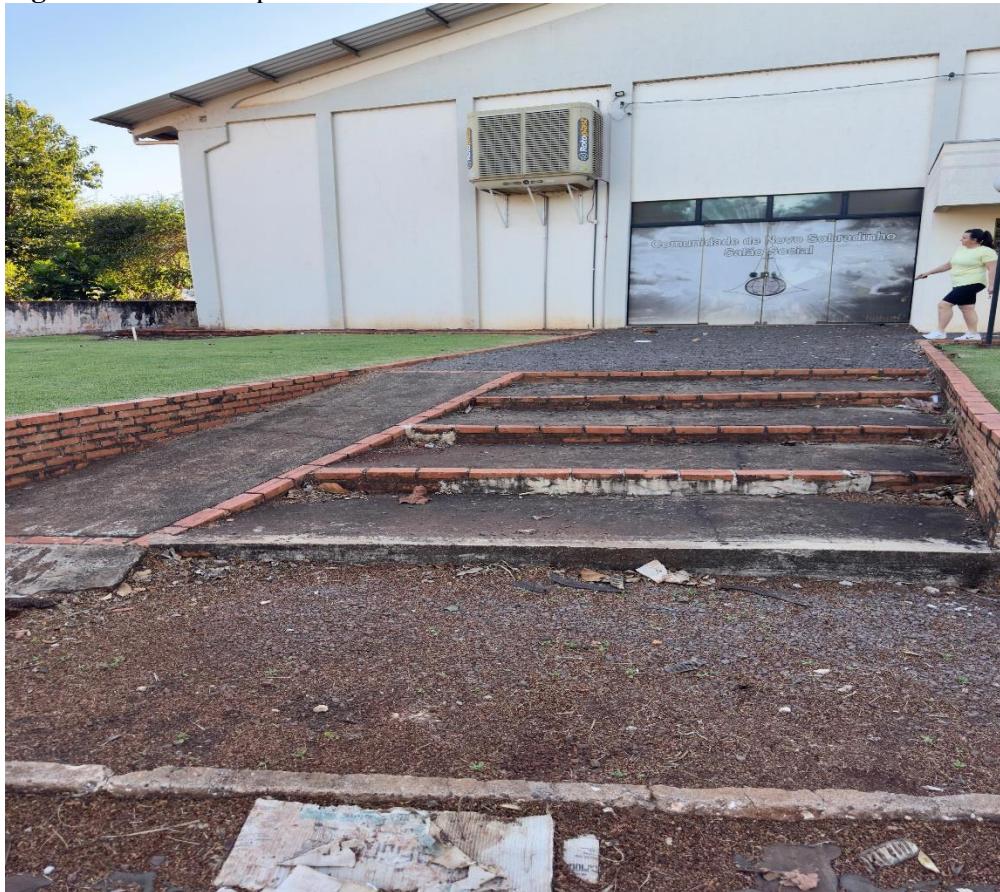
Figura 4: Acesso ao pavilhão.

O percurso entre o estacionamento e a entrada principal do pavilhão também ocorre em piso regular, sem desníveis significativos, mas não conta com demarcação de rota acessível ou piso tátil, o que dificulta a orientação de pessoas com deficiência visual.

A Figura 4 nos mostra como é a entrada do pavilhão atualmente, contando com uma rampa lateral e degraus de concreto.

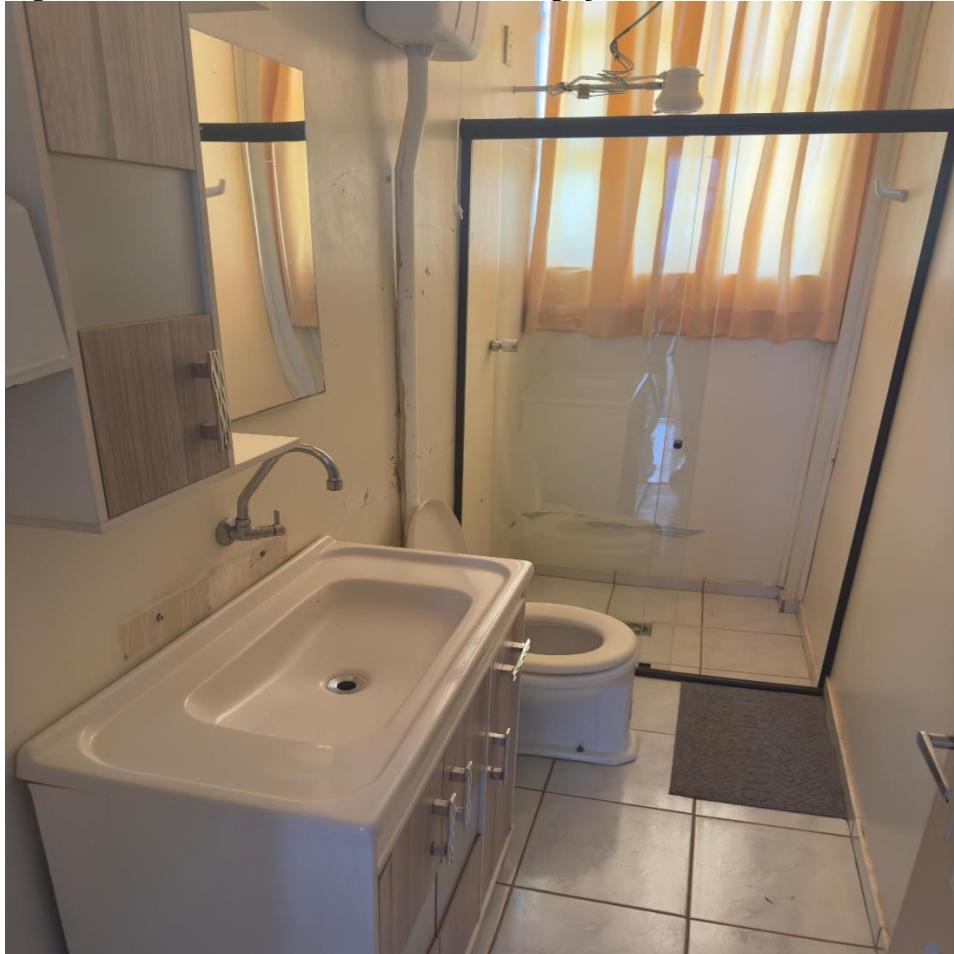
Figura 5: Banheiro localizado nos fundos da igreja.

Na igreja, há um banheiro localizado nos fundos, de dimensões reduzidas, como é mostrado na Figura 3, sem barras de apoio e sem área de manobra suficiente para cadeira de rodas. O lavatório é fixo e não permite aproximação frontal, e a porta apresenta largura inferior ao mínimo exigido. Essas condições tornam o ambiente inacessível segundo os critérios da NBR 9050 (ABNT, 2020).

O pavilhão comunitário dispõe de dois banheiros, masculino e feminino, ambos em boas condições de conservação, porém sem adaptações para usuários com deficiência física. Nenhum deles possui barras de apoio, espelho rebaixado, área de manobra ou sinalização específica. A adequação desses espaços requer intervenções físicas, como ampliação do vão de porta, redistribuição interna e instalação dos acessórios normativos.

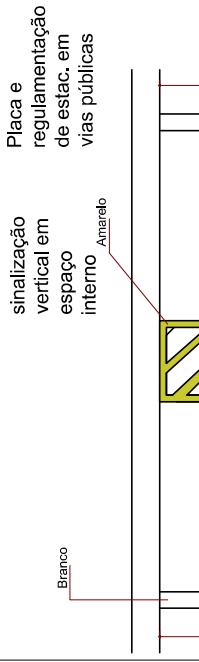
DETALHE - VAGAS PCD

O estacionamento localizado nas imediações da igreja e do pavilhão não apresenta vagas demarcadas para pessoas com deficiência.

De acordo com a NBR 9050 (ABNT, 2020), ao menos 2% das vagas, sendo no mínimo uma, devem ser reservadas a esse público, localizadas próximas ao acesso principal e devidamente sinalizadas com o símbolo internacional de acesso.

Atualmente, as vagas são de uso geral e não possuem diferenciação de piso, pintura ou sinalização vertical. Recomenda-se a implantação imediata de ao menos uma vaga reservada e sinalizada, além de garantir o percurso nivelado entre o estacionamento e a entrada da edificação.
