ANÁLISE DA RESISTÊNCIA DO CONCRETO COM USO DO CIMENTO CP IV - RS QUANDO SUBMETIDO AO MEIO ÁCIDO DE ORIGEM ANIMAL

Palavras-chave: Concreto, Cimento CP IV – RS, Piso vazado, Suinocultura, Meio ácido.

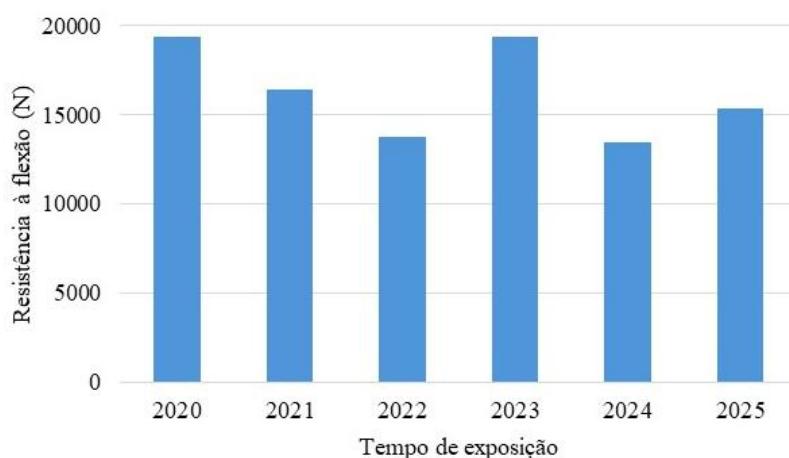
O Gráfico 1 ilustra a carga máxima média (em newtons) suportada por cada corpo de prova até a ruptura versus o tempo de exposição, permitindo a comparação do desempenho mecânico entre os grupos de diferentes idades (1 a 5 anos) e o corpo de prova de referência (28 dias).

Gráfico 1 – Carga média suportada versus tempo de exposição.

A análise comparativa dos dados apresentados no Gráfico 1 evidencia variações significativas na resistência média à flexão ao longo dos diferentes períodos avaliados. Observa-se que os anos de 2020 e 2023 registram os maiores valores de carga suportada, indicando melhor desempenho mecânico nesses períodos. Já 2022 e 2024 apresentam as menores resistências, sugerindo que fatores associados às condições de exposição ou às características do concreto produziram maior degradação nessas etapas. De forma geral, a comparação demonstra que a resistência do material não segue uma tendência linear de queda ou aumento ao longo do tempo, mas sim um comportamento variável, reforçando a importância de monitorar continuamente o desempenho do concreto em ambientes agressivos, como o meio ácido de origem animal. Esses resultados contribuem para compreender o efeito do tempo de exposição sobre a durabilidade do material e auxiliam na definição de estratégias para aprimorar a composição dos pisos vazados.

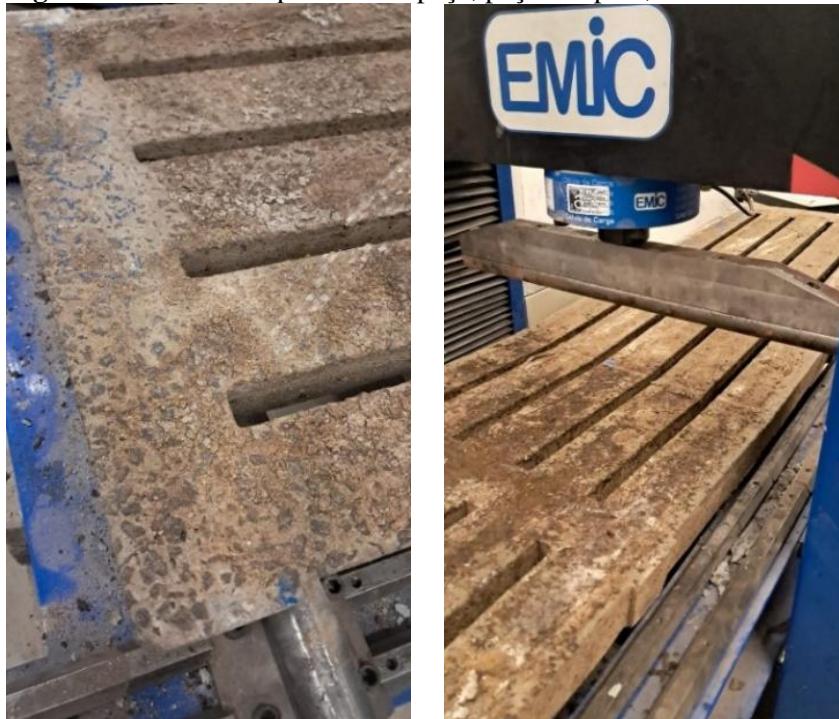
Figura 8– Corrosão superficial da peça, peça rompida, CP 01 ano 2020.

As Figuras 8 a 19 fornecem registros fotográficos das manifestações patológicas observadas nas peças rompidas, correlacionando a aparência do concreto com os resultados de resistência. As patologias registradas incluem: corrosão superficial (em alguns casos, classificada como leve), fissuras, lascas decorrentes de mau uso e avarias de transporte.

Apesar dos danos sofridos que o material sofreu no transporte, e suas as leves deteriorações que sofreram ao longo do tempo, a armadura se manteve sem corrosão, desta forma, não interferindo na sua resistência mecânica.

As imagens confirmam a presença de corrosão superficial leve nas amostras, mas também destacam o impacto de fatores externos não relacionados ao ataque químico (como mau uso e avarias de transporte) na integridade do material, sugerindo que a degradação estrutural devido ao meio ácido foi minimizada pelo uso do CP IV – RS.

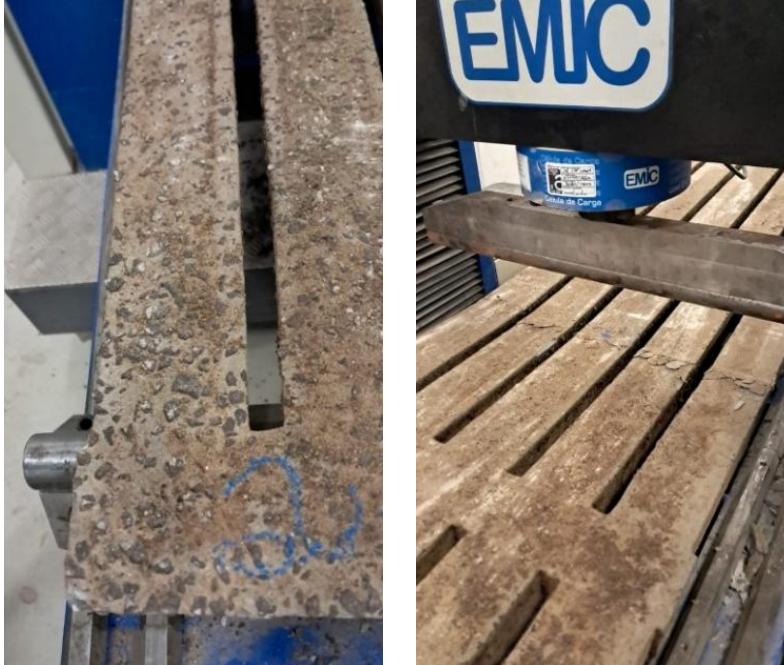
Figura 9– Corrosão superficial da peça, peça rompida, CP 02 ano 2020.

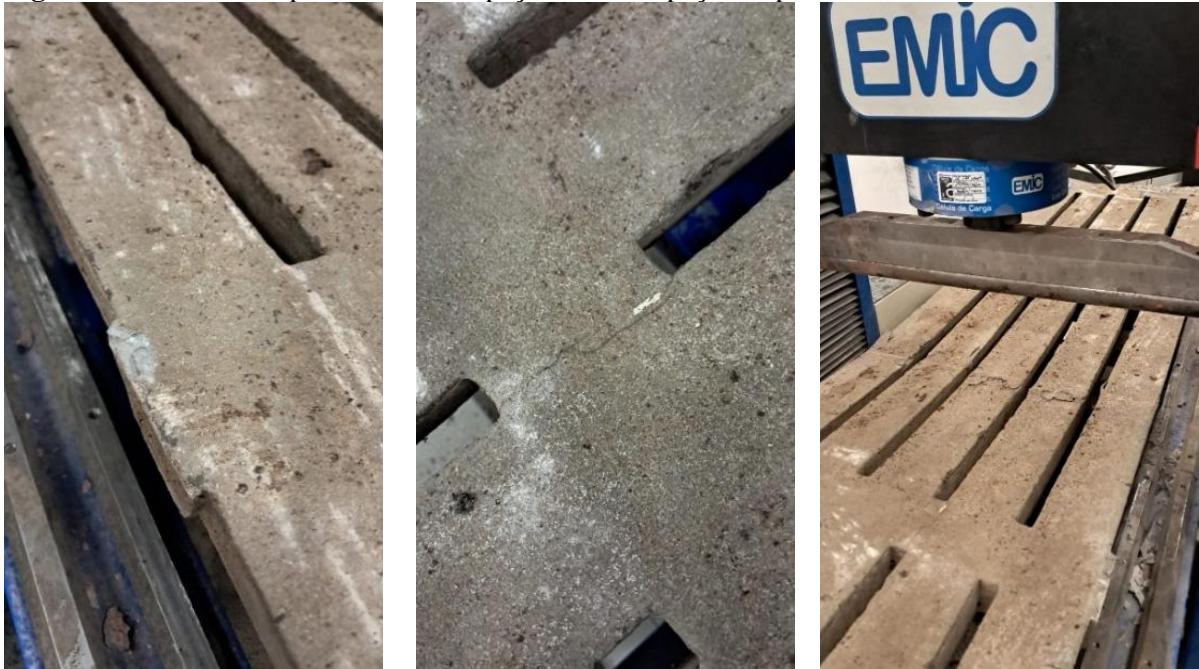
Figura 10– Corrosão superficial leve da peça, fissura, e peça rompida, CP 01 ano 2021.

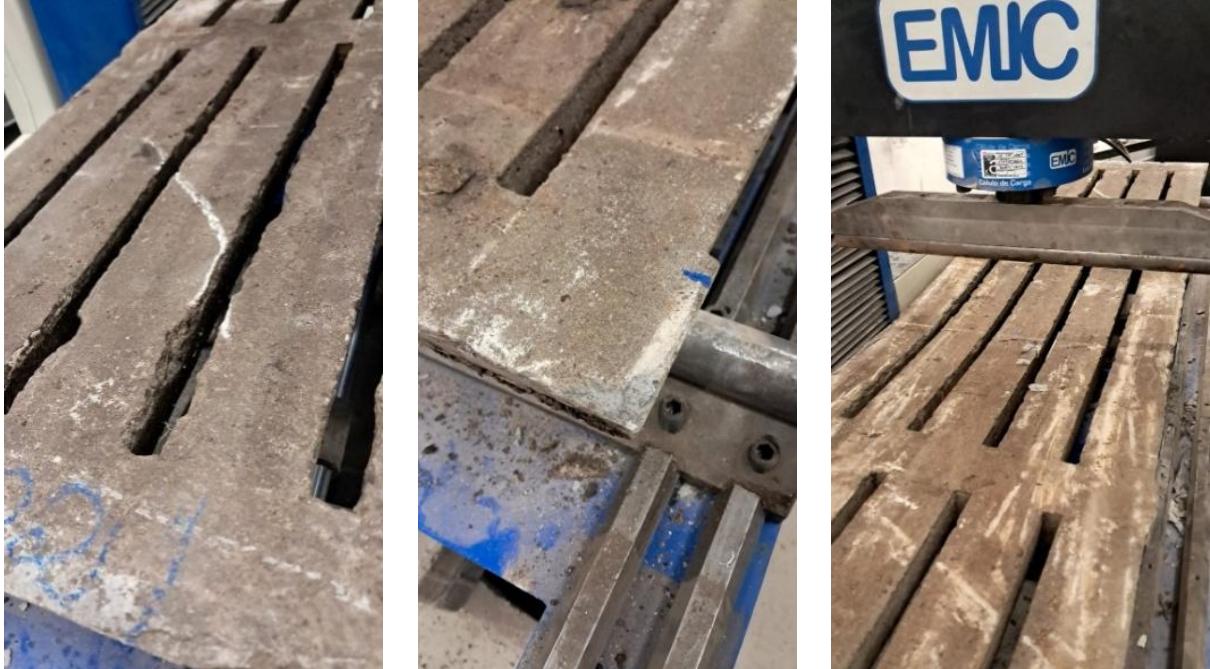
Figura 11 – Lascas por mau uso, avaria de transporte, e peça rompida, CP 02 ano 2021.

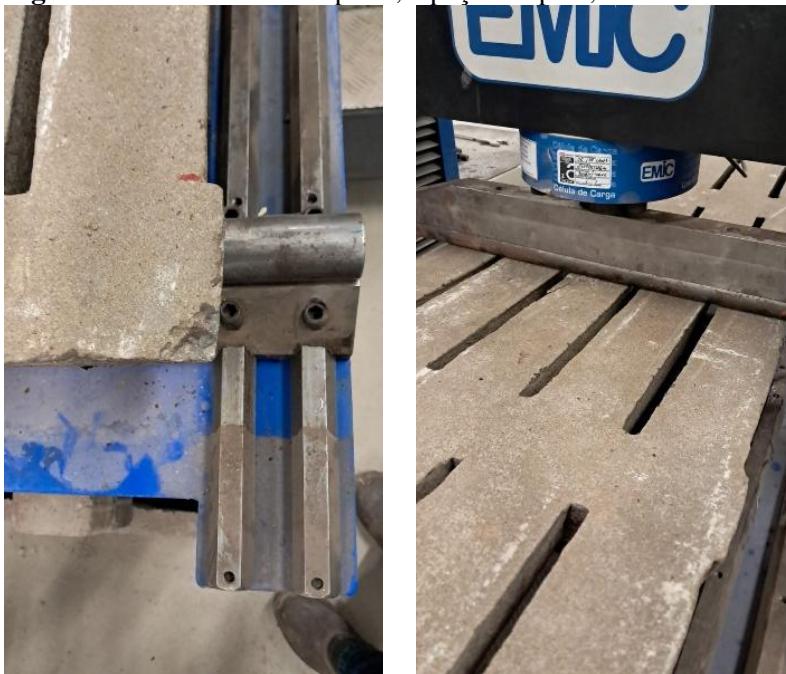
Figura 12 – Avaria de transporte, e peça rompida, CP 01 ano 2022.

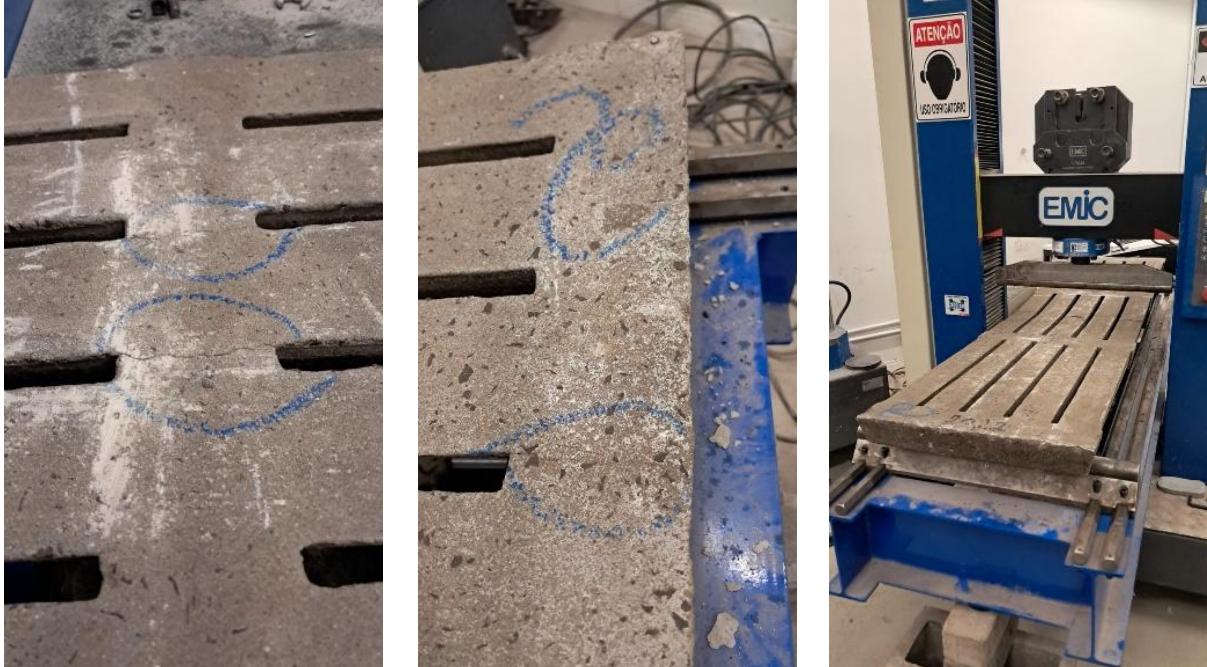
Figura 13 – Pequenas fissuras, Corrosão superficial leve da peça rompida, CP 02 ano 2022.

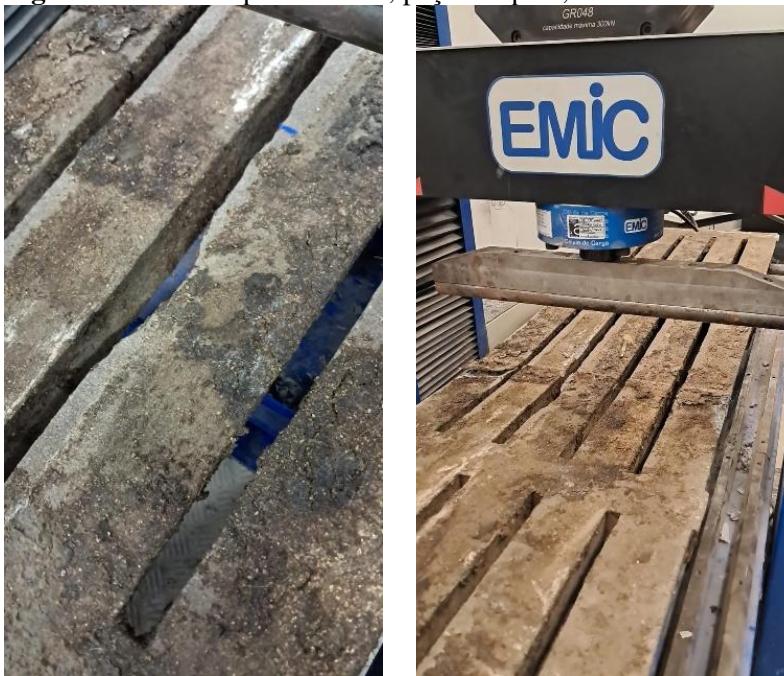
Figura 14 – Lascas por mau uso, peça rompida, CP 01 ano 2023.

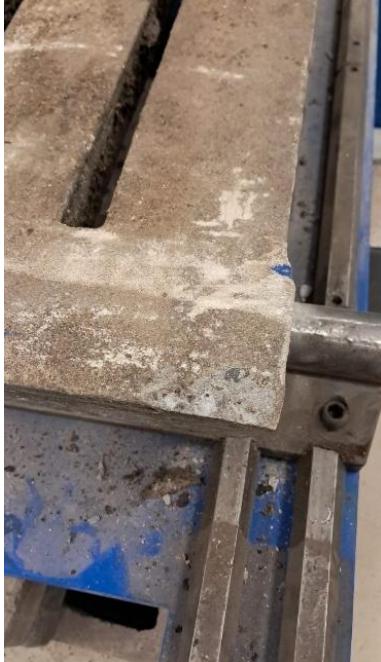
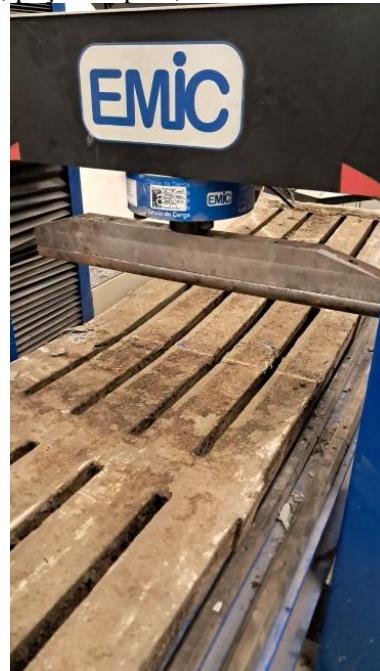
Figura 15 – Avarias de transporte, peça rompida, CP 02 ano 2023.

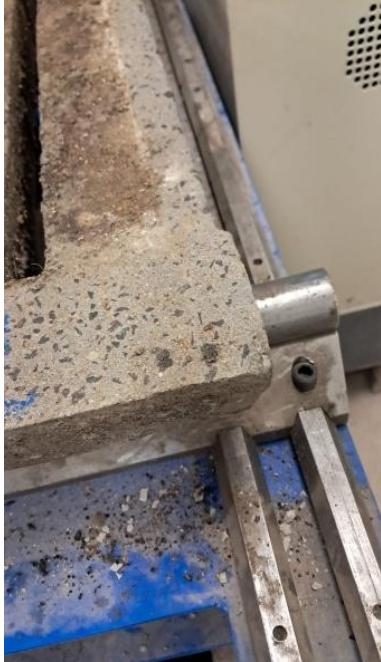
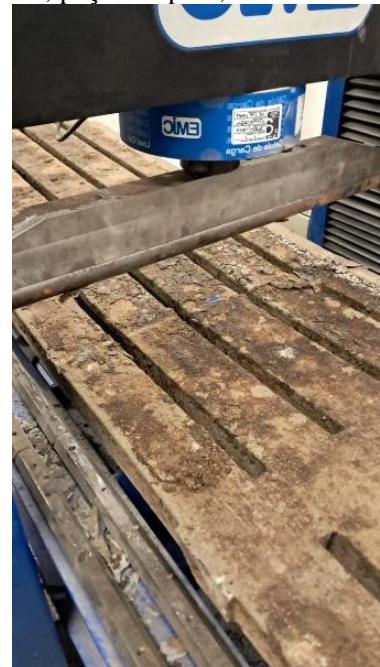
Figura 16 – Corrosão superficial leve, peça rompida, CP 01 ano 2024.

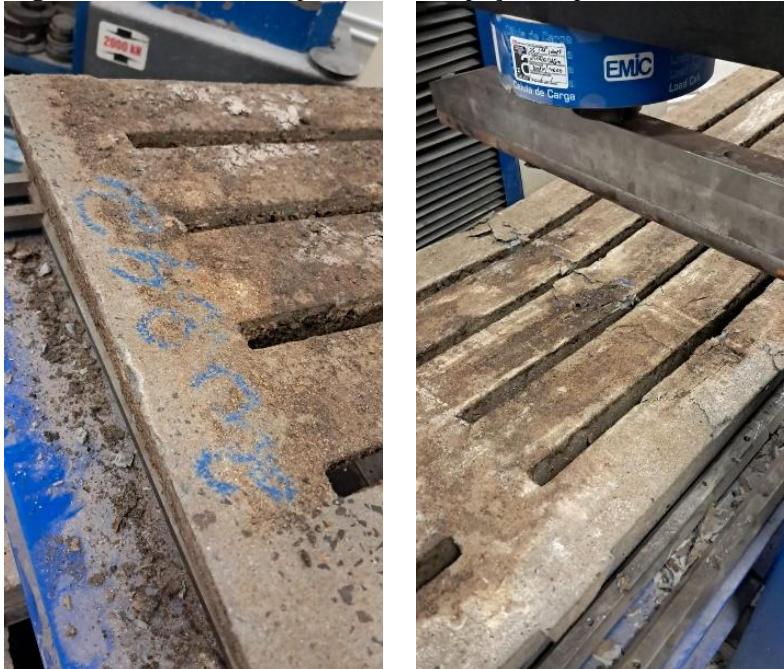
Figura 17 – Corrosão superficial leve, peça rompida, CP 02 ano 2024.

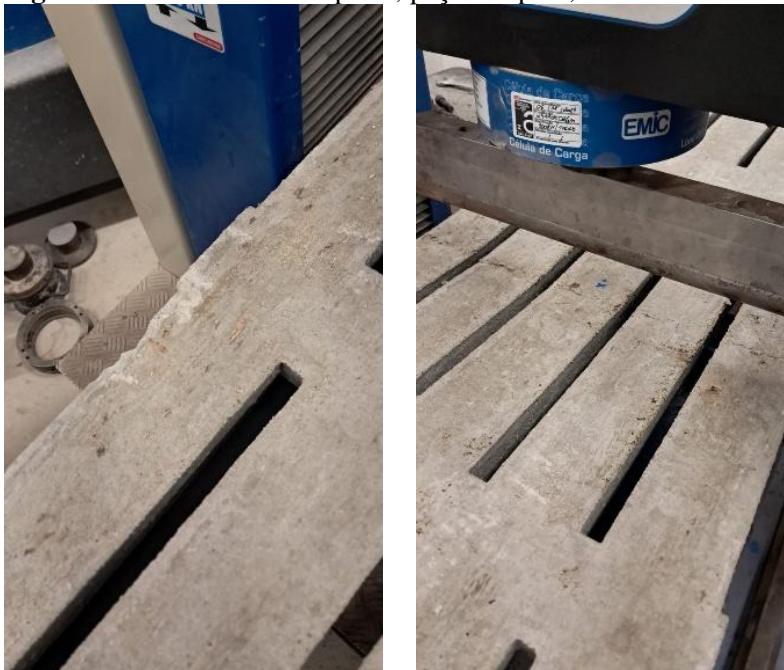
Figura 18 – Avaria de transporte, peça rompida, CP 01 ano 2025.

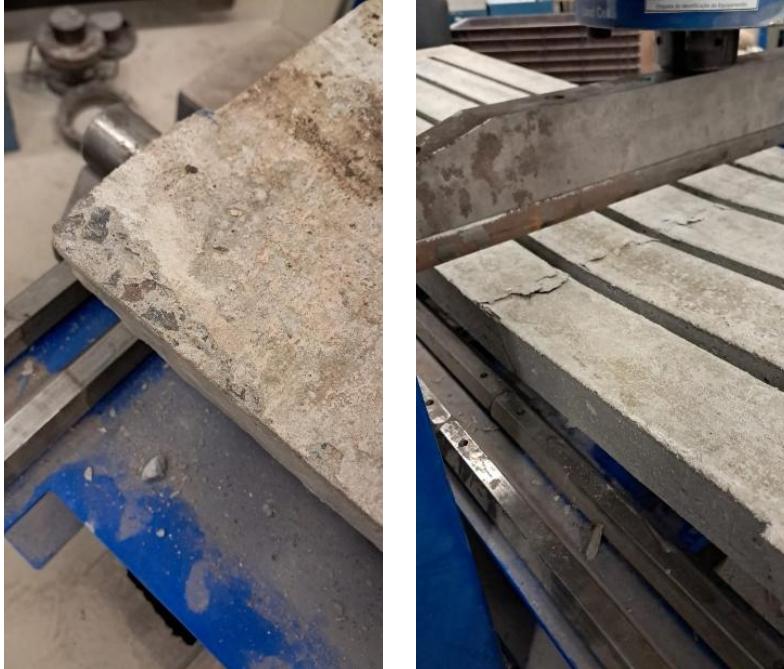
Figura 19 – Avaria de transporte, peça rompida, CP 02 ano 2025.
