ANÁLISE DOS SISTEMAS DE SAÍDAS DE EMERGÊNCIA EM UM COLÉGIO E UMA ESCOLA DA CIDADE DE REALEZA – PR

4.1 ANÁLISE E RESULTADOS DO COLÉGIO A.

4.2 ANÁLISE E RESULTADOS DA ESCOLA B.

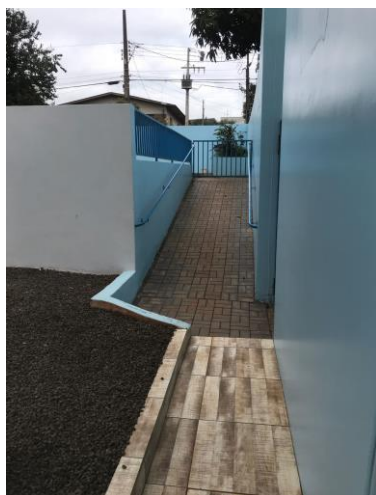
Não foram necessários fazer os cálculos para largura de rampas e escadas pois o pavimento fica no mesmo nível da rota de descarga, porém foram constatadas no Colégio A, rampas existentes que não atendem a norma NBR 9050/2004 – Acessibilidade a edificações, mobiliário, espaços e equipamentos urbanos onde diz que a inclinação máxima não pode exceder 5%, como mostra o Anexo I deste trabalho. A Figura 01 mostra a rampa, que visivelmente não atende aos requisitos especificados em norma.

Figura 01: Rampa de acesso ao estacionamento.

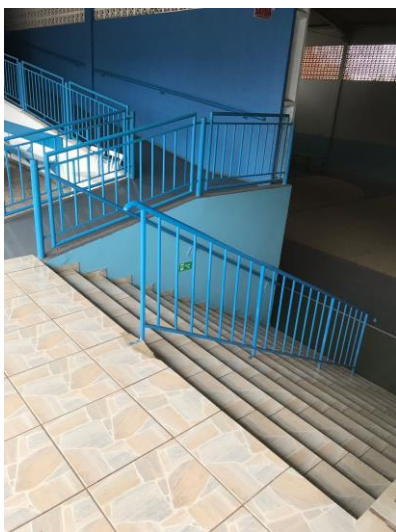
A NBR 14718/2000 – Guarda-corpos para edificação fala que os guarda-corpos existentes devem ter altura mínima de 1,10m e os mesmos não podem ser do tipo “escada” (barras no sentido horizontal) para não facilitar que as pessoas escalem os mesmos, no Colégio A foram encontrados apenas guarda-corpo do tipo metálico, encontram-se em todas as rampas e escadas, a altura dos guarda-corpo executados são de 1,10m e não são do tipo “escada”, as barras estão no sentido vertical, ficando assim de acordo com o estabelecido pelas normas, como mostra a Figura 02.

Figura 02: Detalhamento de guarda corpo de acesso à quadra de esportes e banheiros.

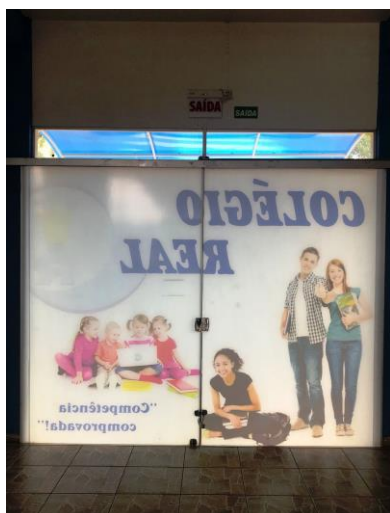
Conforme visita *in loco* no Colégio A, foram encontradas 10 luminárias de emergência instaladas no Colégio, verificou-se que todas se encontram em perfeitas condições de funcionamento, se localizam em todas as rotas de saída do Colégio e seguem os requisitos mínimos de materiais, incandescência e demais solicitações da NBR 10898/1999 – Sistema de Iluminação de emergência, como mostra a Figura 04.

Podemos verificar na Figura 04 que o Colégio A está de acordo com a NPT 020 - Sinalização de emergência, que determina formato, tamanho, cores, materiais e demais especificações para a sinalização de emergência.

Figura 04: Detalhamento de sinalização da porta principal de entrada/saída.

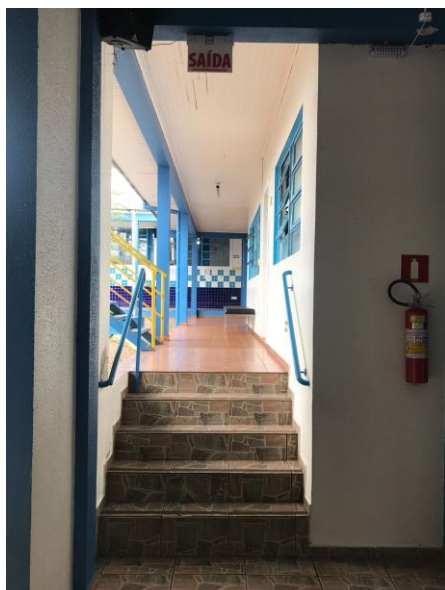
O Colégio A possui 4 extintores portáteis, de material carga de pó BC, os mesmos se encontram instalados numa altura de 1,65m do chão, verificamos também que há sinalização adequada onde se localizam os extintores e que os mesmos se encontram dentro de prazo de validade, havendo assim concordância com a norma, em relação a quantidade (no mínimo duas

unidades extintoras para cada pavimento) altura (no mínimo 1,60m do piso) e sinalização (NPT 020 - Sinalização de emergência), a Figura 05 mostra um destes extintores instalados no local.

Figura 05: Extintor.

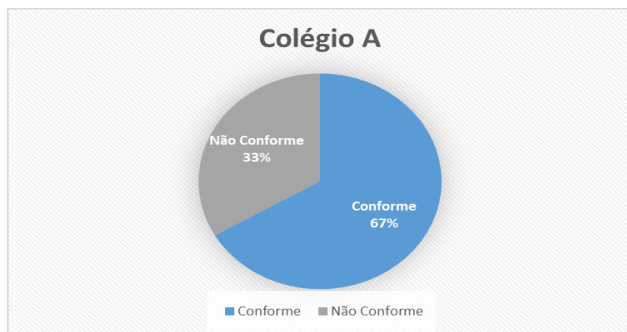
Através da análise realizada é possível verificar que o Colégio A encontrasse aproximadamente 66,66% em conformidade com as normas apresentadas, conforme demonstrado no Gráfico 01.

Gráfico 01 – Porcentagem de conformidade do Colégio A com as normas.

As não conformidades encontradas no Colégio A são de extrema importância para o abandono seguro das edificações, pois como se trata de um local com grande fluxo de pessoas, temos sempre que prezar pela vida das pessoas, as rampas não conformes, falta de brigada de incêndio, falta de alarme de incêndio e a falta do sistema de hidrantes e mangotinhos são necessários para que em caso de pânico as pessoas tenham como abandonar a edificação em segurança não ocasionando nenhuma lesão ou perda da vida.

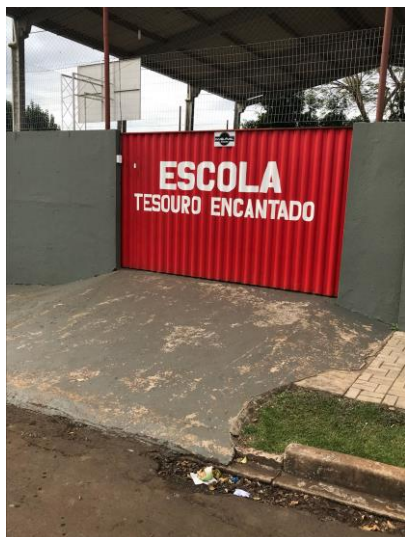
Não foram necessários fazer os cálculos para largura de rampas e escadas, pois o pavimento fica no mesmo nível da rota de descarga, porém foram constatadas na Escola B, rampas existentes que não atendem a norma NBR 9050/2004 – Acessibilidade a edificações, mobiliário, espaços e equipamentos urbanos onde diz que a inclinação máxima não pode exceder 5%, como mostra o Anexo I deste trabalho. A Figura 06 mostra a rampa, que visivelmente não atende aos requisitos especificados em norma.

Figura 06: Rampa de entrada/saída da escola.

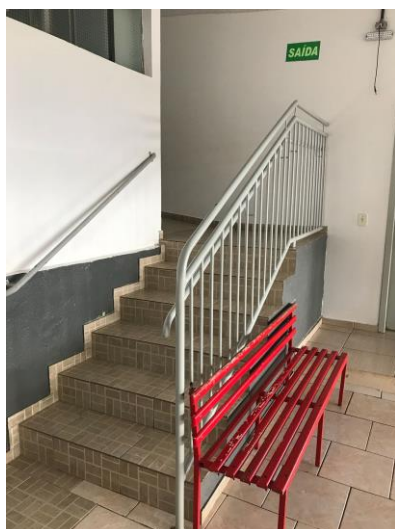
apenas guarda-corpo do tipo metálico, encontram-se em todas as rampas e escadas, a altura do guarda-corpo executados são de 1,10m e não são do tipo “escada”, as barras estão no sentido vertical, ficando assim de acordo com o estabelecido pelas normas, como mostra a Figura 07.

Figura 07: Detalhamento de guarda corpo de acesso a salas de aula, ginásio e banheiros.

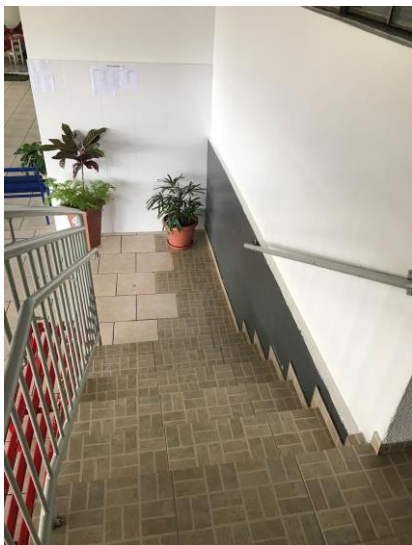
A NBR 9050/2004 – Acessibilidade a edificações, mobiliário, espaços e equipamentos urbanos, fala que os corrimões que devem ser feitos de materiais resistentes, devem ser instalados nos dois lados das escadas ou rampas, devem ser afastados 4cm das paredes, possuir diâmetro entre 3cm a 4,5cm e devem permitir total deslizamento da mão sobre o mesmo, sem nenhuma obstrução ao longo de sua extensão, na Escola B, são encontrados corrimãos em todas as rampas e escadas, os mesmos são de material metálico, possuem afastamento da parede, proporcionam boa empunhadura do usuário e não existe nenhum obstáculo que impeça o deslizamento da mão sobre sua extensão, atendendo assim os requisitos mínimos especificados pelo Código do Corpo de Bombeiros e pela NBR, conforme mostra a Figura 08.

Figura 08: Detalhamento de corrimão de acesso às salas de aula, quadra de esportes e banheiros.

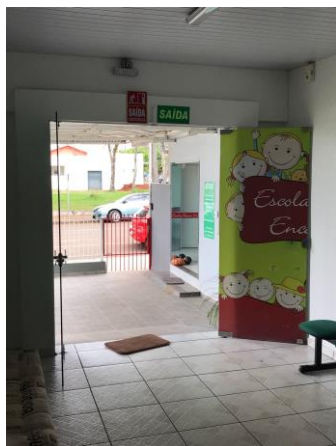
Conforme visita *in loco* na Escola B, foram encontradas 07 luminárias de emergência instaladas na Escola, verificou-se que todas se encontram em perfeitas condições de funcionamento, se localizam em todas as rotas de saída da Escola e seguem os requisitos mínimos de materiais, incandescência e demais solicitações da NBR 10898/1999 – Sistema de Iluminação de emergência, como mostra a Figura 09.

Podemos verificar na Figura 09 que a Escola B está de acordo com a NPT 020 - Sinalização de emergência, que determina formato, tamanho, cores, materiais e demais especificações para a sinalização de emergência.

Figura 09: Detalhamento de sinalização da porta principal de entrada/saída.

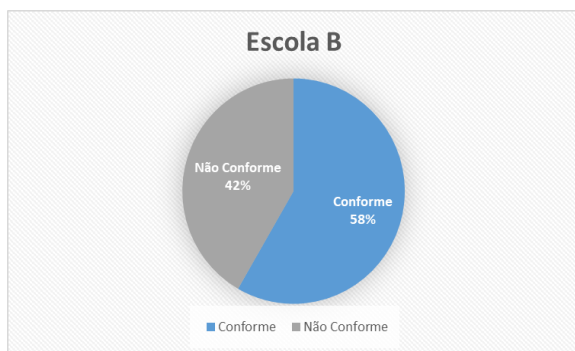
Verificamos assim que a Escola B encontra-se aproximadamente 58,33% em conformidade com as normas apresentadas e 42% em desacordo com as normas vigentes, conforme demonstrado no Gráfico 02.

Gráfico 02 – Porcentagem de conformidade da Escola B com as normas.

As não conformidades encontradas na Escola B são de extrema importância para o abandono seguro das edificações, pois como se trata de um local com grande fluxo de pessoas, temos sempre que prezar pela vida das pessoas, as rampas não conformes, a falta de brigada de incêndio, falta de alarme de incêndio, falta de extintores e a falta do sistema de hidrantes e mangotinhos são necessárias para que em caso de pânico as pessoas tenham como abandonar a edificação em segurança não ocasionando nenhuma lesão ou perda da vida.
