MANIFESTAÇÕES PATOLÓGICAS EM UM CONJUNTO HABITACIONAL DE SANTO ANTONIO DO SUDOESTE- PR

LANZARINI, Ricardo Augusto¹
PAGANIN, Ricardo²

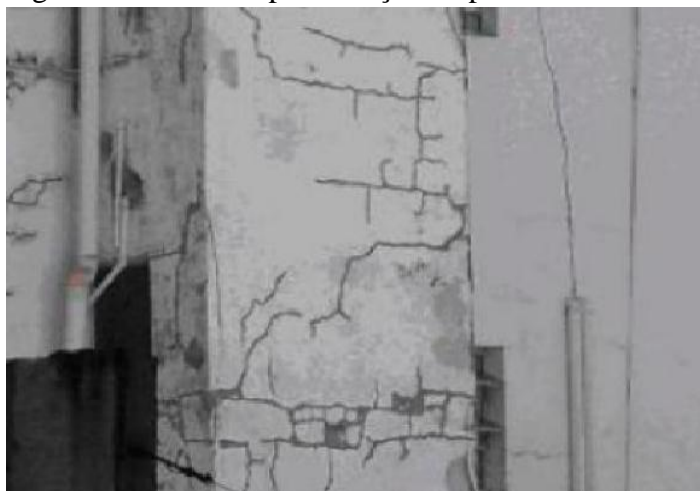
O termo fissura é utilizado para designar a ruptura ocorrida no concreto sob ações mecânicas ou físico-químicas (FIGUEIREDO, 1989). A fissuração conforme se observa na Figura 02 pode ser considerada a manifestação patológica que mais ocorre, ou pelo menos a que chama mais atenção dos proprietários (SOUZA e RIPPER, 1998).

Figura 02 - Fissuras por retração de produtos cimentícios

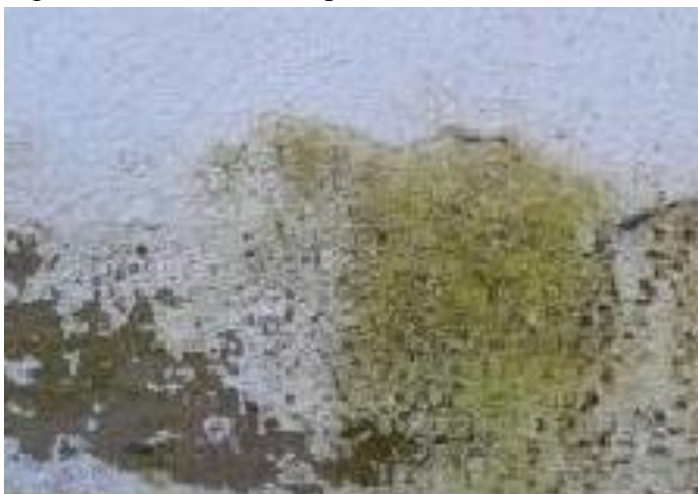
Os fatores que influenciam o surgimento de manchas superficiais são a adesão de partículas contaminantes às superfícies verticais, que acontece segundo a natureza do material do substrato e de acordo com as condições ambientais, as manchas, conforme se observa na Figura 03, além de causarem uma aparência desagradável, podem com o tempo ocasionarem a propagação de odores (SOUZA, 1998).

Figura 03 - Manchas em parede de alvenaria ocasionadas pela umidade

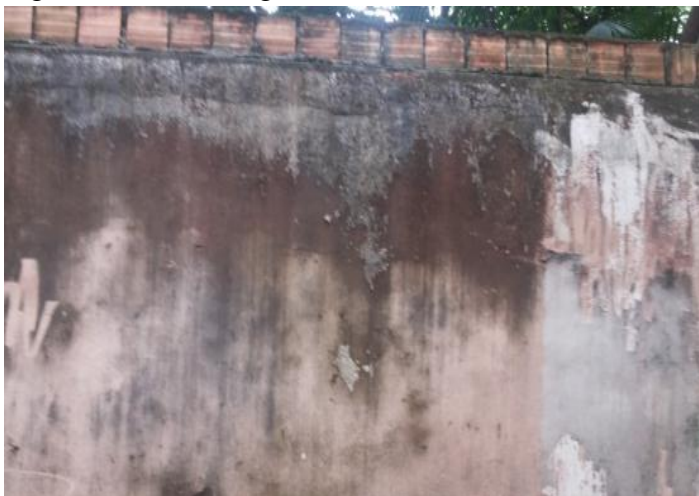
O desenvolvimento de fungos, como se verifica na Figura 04, causa alteração estética de tetos e paredes, formando manchas escuras indesejáveis em tonalidades preta, marrom e verde, ou ocasionalmente, manchas claras esbranquiçadas ou amareladas (SHIRAKAWA, 1995).

Figura 04 - Mofo ligado à existência de umidade

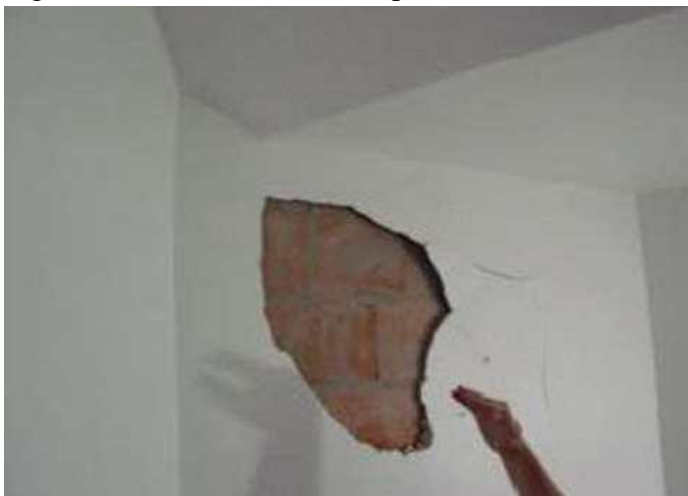
Bauer (1994), afirma que entre os problemas mais comuns, encontrados nos revestimentos em argamassa, são os descolamentos em placas que ocorre pela falta de aderência das camadas do revestimento à base, por exemplo, um chapisco executado com areia fina, que não tem rugosidade suficiente para garantir a fixação da argamassa na superfície. Pode acontecer também por empolamento quando a cal não hidratada existente na argamassa, depois de aplicada se extingue, aumentando consideravelmente de volume.

Figura 05 - Descolamento em parede de alvenaria

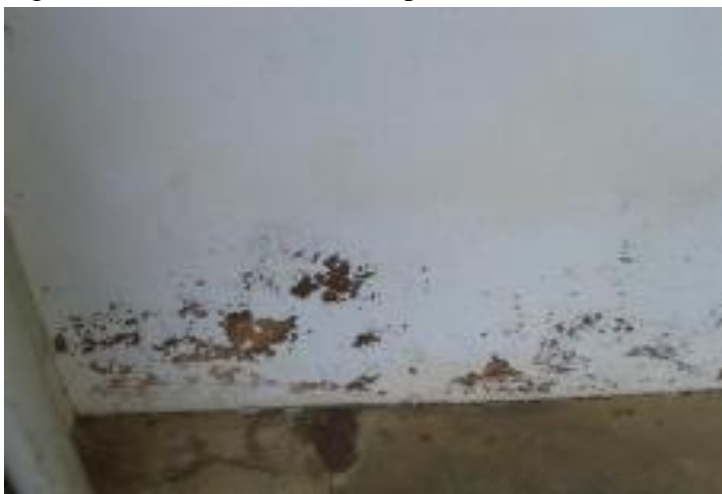
Com o passar do tempo, todas as superfícies sofrem algum tipo de desgaste, conforme se observa na Figura 06, seja devido ao uso, ao intemperismo natural ou a outros agentes externos; de acordo com a superfície ou substrato (FAZENDA, 2008). As superfícies podem ser afetadas por problemas tais como: pulverulência, calcinação, manchas, saponificação, bolhas e desagregação.

Figura 06 – Descascamento da pintura

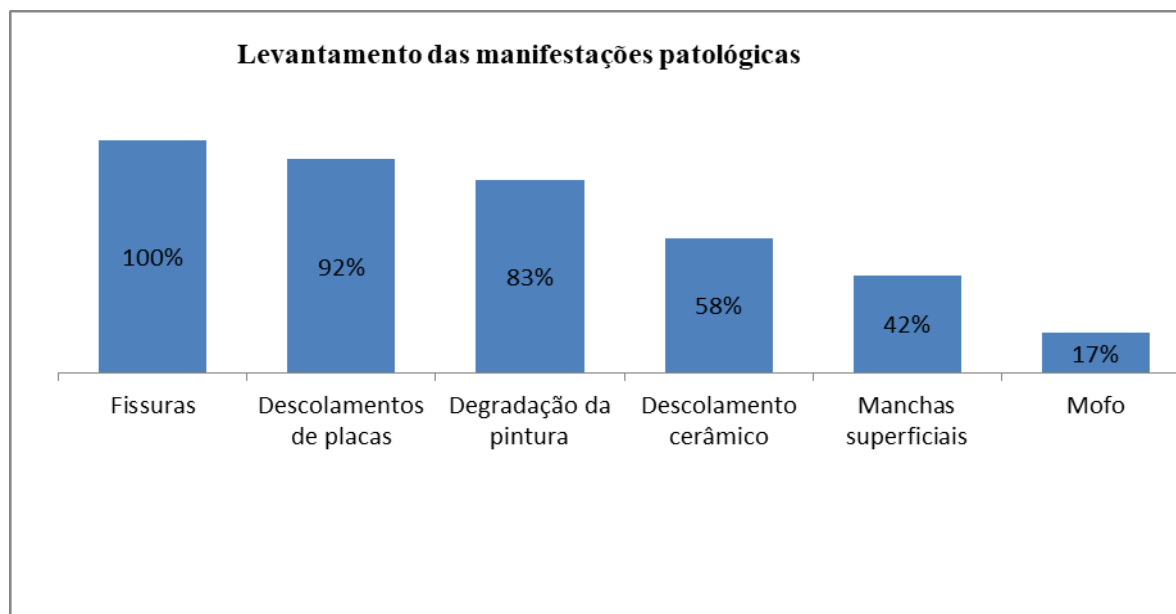
Figura 08- Levantamento das manifestações patológicas

Após o levantamento, verificou-se que as habitações apresentavam basicamente as mesmas manifestações patológicas. Todas as moradias apresentaram fissuras (100%). Ainda foram identificados outros problemas com percentuais menores como descolamento (92%), degradação da pintura (83%), descolamento da cerâmica (58%), manchas superficiais (42%) e mofo (17%). Conforme se observa no gráfico da Figura 08.

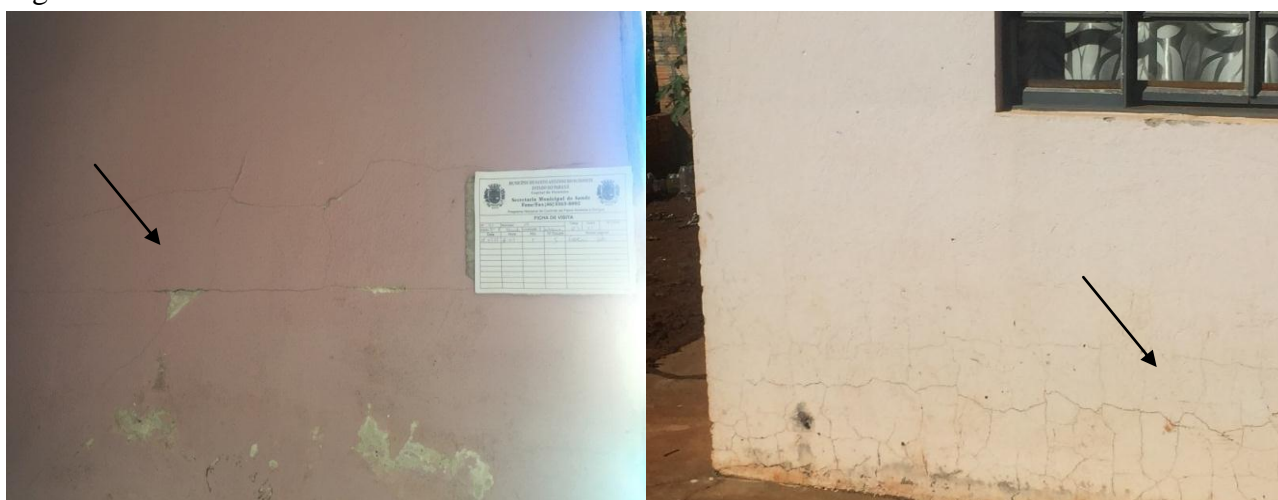
Figura 09 – Fissuras na área interna/externa

O aparecimento de fissuras, trincas e rachaduras foram encontrados na parte interna e externa de todos os imóveis visitados, distribuídas nas superfícies das paredes, principalmente nos cantos superiores de abertura de janelas e portas, região onde existe um acúmulo de tensões. Conforme evidencia a Figura 09.

Quando questionados sobre o tempo de aparecimento das fissuras, os moradores responderam que estas foram percebidas ainda na fase final da construção. Segundo o relato de moradores, algumas residências tiveram que ser totalmente reconstruídas, pois o terreno era alvo frequente de enxurradas e teve que sofrer intervenções por parte da Prefeitura Municipal e da construtora, para melhorar o sistema de drenagem.

As fissuras identificadas na Figura 09, provavelmente se manifestaram, devido à retração no revestimento em argamassa. De acordo com Thomaz (1989), diversos fatores estão relacionados a esse tipo de fissura, dentre eles os principais são a dosagem incorreta de aglomerantes como cimento e cal; porcentagem de finos existentes na mistura; teor de água de amassamento; má aderência entre a argamassa e a base (ausência de chapisco), espessura inadequada do revestimento de argamassa; rápida perda de água para o ambiente durante o processo de endurecimento devido ao vento e insolação. Para a restauração das fissuras é conveniente realizar verificações para a redução ou eliminação dos agentes causadores. De acordo com Lordsleem Junior (1997), recomenda-se:

- Abrir a fissura em forma de “v”. Este sulco pode ser feito por meio do auxílio de abridor de fissuras comumente chamada de “abre trincas” e a suas dimensões são feitas de acordo com a especificação do fabricante do selante acrílico que preencherá o sulco;
- Limpar o sulco e aplicação de fundo preparador, de acordo com a orientação do fabricante do material utilizado para preenchimento;
- Preencher o sulco com material flexível, como o selante acrílico, massa PVA ou acrílica aditivada com resina, em duas demãos (aguardar 24 horas entre as demãos).
- Aplicar 02 demãos de tinta acrílica sobre o local da fissura, sobre o selante acrílico, esperando intervalo de 06 horas entre as demãos (aplicar com pincel e diluir conforme especificação do fabricante) e proceder com acabamento final.

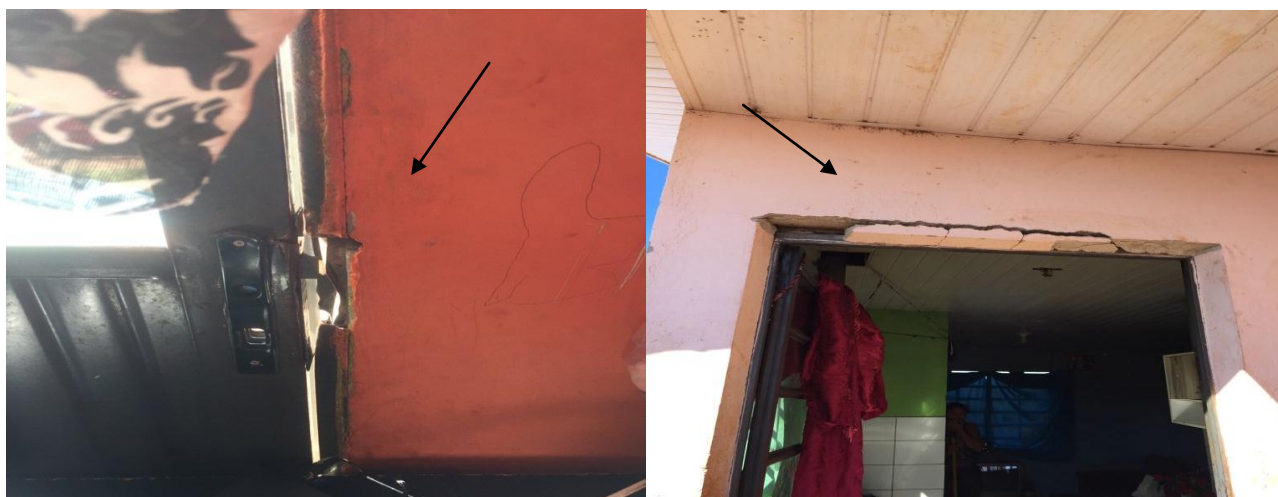
Figura 10– Descolamento de argamassa na ligação com a abertura metálica

Durante as visitas foram constatados um grande número de casos, envolvendo descolamento de argamassa em paredes de alvenaria. Porém, observa-se que a maior porcentagem de descolamento de argamassa, ocorreu na ligação entre as paredes e as aberturas metálicas (portas e janelas), dentre as doze casas visitadas, onze apresentaram este problema, como pode ser verificado na Figura 10.

Foi constatado também descolamentos de argamassa próximos às aberturas de madeiras, nas portas internas, essas manifestações ocorreram em três casos. Percebeu-se uma argamassa fina e

esfarelada. Não foi encontrado descolamento em apenas uma moradia, pois o proprietário, em uma reforma recente decidiu substituir as esquadrias metálicas por madeira e refazer o acabamento argamassado.

Segundo Thomaz, (2001), a aderência entre estrutura metálica e argamassa mista de revestimento pode ser insuficiente para evitar problemas de destacamento. A rigor, a melhor solução construtiva é aquela em que os elementos da estrutura resultem aparentes, com juntas flexíveis entre as alvenarias, mas também, atuando com a limpeza e desgorduramento das esquadrias, com a utilização de fibras metálicas caso haja necessidade, mas sempre se atentando ao fato da estrutura metálica se dilatar diferentemente da estrutura argamassada.

As possíveis causas do descolamento, de acordo com Bauer (1994), podem ser a presença de óxido de magnésio não hidratado, expansibilidade da argamassa devido à cal livre, argamassa de cimento Portland muito rígida, ausência de detalhes construtivos (vergas, contravergas, juntas de dessolidarização) e ainda mão-de-obra não qualificada.

Para a reparação do descolamento da argamassa Roque, 2002 *apud* Sampaio, 2010, sugere a remoção da argamassa danificada que deve ser substituída por outra que apresenta características melhoradas, como uma de maior durabilidade apresentando também, melhor desempenho quanto às propriedades mecânicas. Essa ação é indicada em casos de fendilhamento, esforço excessivo de compressão, recalques, ações térmicas, entre outros. Para melhorar as características, podem-se incluir, junto à argamassa de assentamento horizontal, armaduras de reforço.

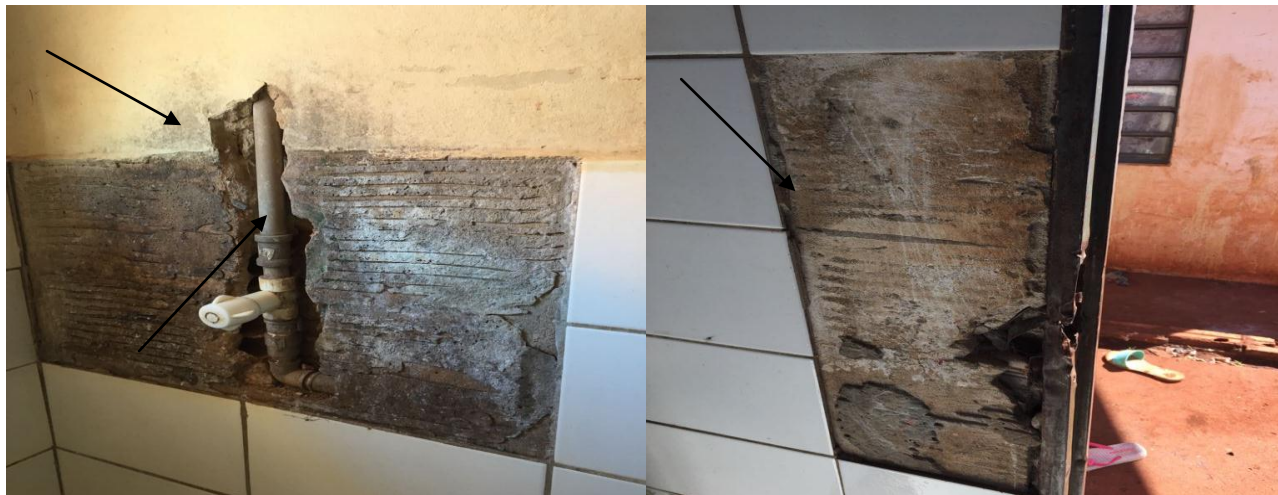
Figura 11 – Descolamento do revestimento cerâmico

Observou-se na vistoria das residências selecionadas, a recorrência de descolamento do revestimento cerâmico, na maioria dos casos, observou-se que os locais do deslocamento situavam-se próximos aos pontos de água e às aberturas como se verifica na Figura 11.

A origem dos descolamentos, segundo Sabbatini (2001) tem como principais fatores a deformação ocorrida nas bases (alvenaria/estrutura) devido à acomodação após ocupação, à fluência da estrutura de concreto, às variações higrotérmicas, a falta de juntas de controle, o mau dimensionamento dessas, a inadequação das argamassas de emboço, assentamento e rejunte e a preparação deficiente da base.

Os sinais que podem indicar um possível destacamento são a ocorrência de um som cavo nas placas cerâmicas quando percutidas e o estufamento da camada de acabamento. Na maior parte dos casos, o destacamento ocorre por variações térmicas, falhas no assentamento das placas cerâmicas, pelo preenchimento incompleto do verso das placas e também pelo tempo em aberto excedido da argamassa colante (RIBEIRO, 2010). Neste caso, o destaca-se ainda a deterioração da argamassa ligante pela presença de argamassa.

Para a recuperação do revestimento inicialmente devem ser sanadas outros problemas causadores, como umidade, vazamentos, etc. O emboço deve se apresentar seco, isento de poeira, fuligem, barro, substâncias gordurosas, graxas, eflorescências e outros elementos estranhos que possam prejudicar a aderência da argamassa colante. A espessura do emboço não deverá exceder 25 mm, o que evita descolamentos (ROSCOE, 2008).

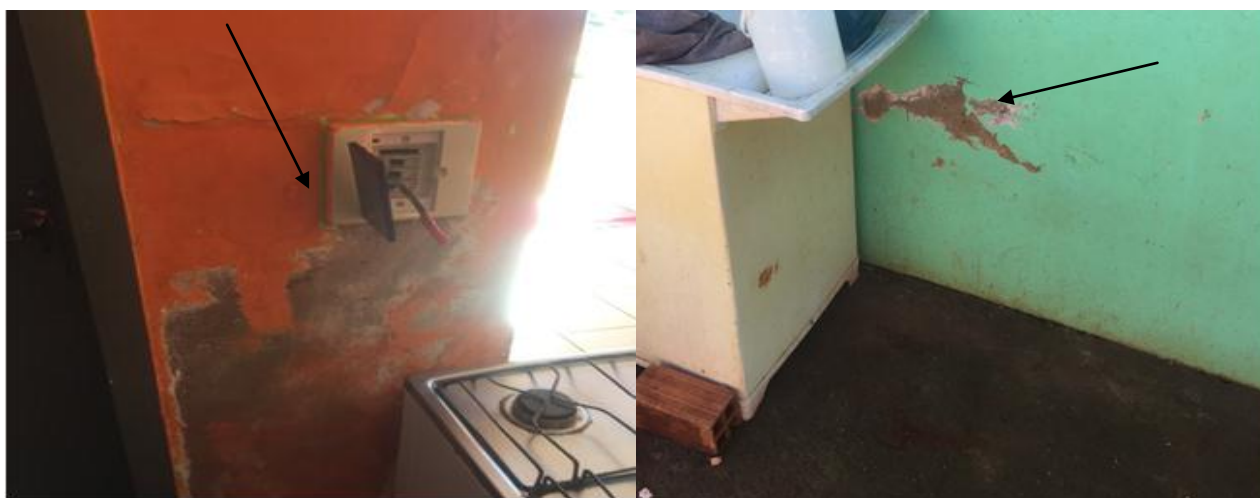
Figura 12- Desagregação das camadas externas e da película da tinta

83% dos casos, essas manifestações eram de descascamento da pintura, de desagregação da camada mais externa, conforme a Figura 12.

De acordo com Azeredo (1990), pode-se citar como causa de manifestações patológicas em pinturas o substrato inadequado, condições meteorológicas inadequadas e umidade excessiva do substrato. Ainda ressalta que as manifestações patológicas nos sistemas de pintura variam em função da qualidade e do tipo de substrato. Esses elementos podem por si só causar problemas na pintura, independente da qualidade da tinta ou do sistema de pintura adotado. Neste caso destaca-se o problema relacionado à umidade excessiva, que degrada o revestimento. Outro problema observado foram as bolhas que de acordo com Polito, (2006), se manifestam inicialmente pela abertura de uma fina fissura na película. Nesses casos as prováveis causas são o uso do material de pintura de baixa qualidade o problema, geralmente acontece, pela perda localizada de adesão e levantamento do filme da superfície. As possíveis causas deste problema podem ser:

- Aplicação de tinta base óleo ou alquídica sobre uma superfície úmida ou molhada;
- Umidade infiltrando através de paredes externas;
- Superfície pintada exposta à umidade, logo após a secagem.

Constatou-se ainda a descamação da pintura, que segundo Polito (2006), se manifesta inicialmente pela abertura de uma fina fissura na película de tinta, seguida pela descamação da tinta.

Para a execução dos reparos na pintura, inicialmente é necessário que sejam corrigidos os processos de infiltração, pois caso isso não ocorra os problemas persistirão. Após essa etapa inicial,

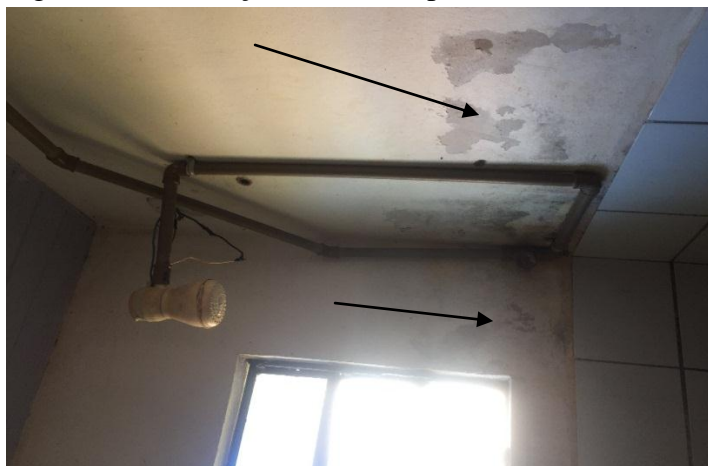
Figura 13– Presença de mofo na parede e teto

O bolor foi encontrado em dois casos, a maior parte das habitações recebe a luz do sol pela manhã e tarde. O mofo aparece geralmente, em áreas úmidas, como banheiros, cozinhas ou lavanderias, conforme se verifica na Figura 13, em que também há a deterioração da pintura,

Para prevenir a manifestação de bolores, alguns autores recomendam cuidados desde a fase de projeto, como por exemplo: disposição adequada dos espaços internos, projetar janelas e vãos que favoreçam a ventilação, proteção interna e externa das paredes que estão sujeitas a infiltração de água (ALUCCI *et al.*, 1988, *apud* RESENDE, 2001). Nesse caso destaca-se a infiltração gerada pelas instalações hidráulicas, assim como a pouca ventilação do ambiente.

Conforme UEMOTO (1988), para o tratamento de bolores, inicialmente deve-se executar limpeza das superfícies contaminadas com produtos desinfetantes, impedindo a proliferação desses fungos. Verificar a existência vazamentos ou infiltrações. Se não houver infiltrações é preciso retirar apenas a camada de pintura e passar produto impermeabilizante.
