**CENTRO UNIVERSITÁRIO FAG**

**LEVANTAMENTO DAS PATOLOGIAS APARENTES EXISTENTES EM UM  
COLÉGIO LOCALIZADO NO BAIRRO 14 DE NOVEMBRO NA CIDADE DE  
CASCAVEL - PR**

Trabalho apresentado na disciplina de Trabalho de Conclusão de Curso II, do Curso de Engenharia Civil, da Faculdade Assis Gurgacz - FAG, como requisito parcial para obtenção do título de Bacharel em Engenharia Civil.

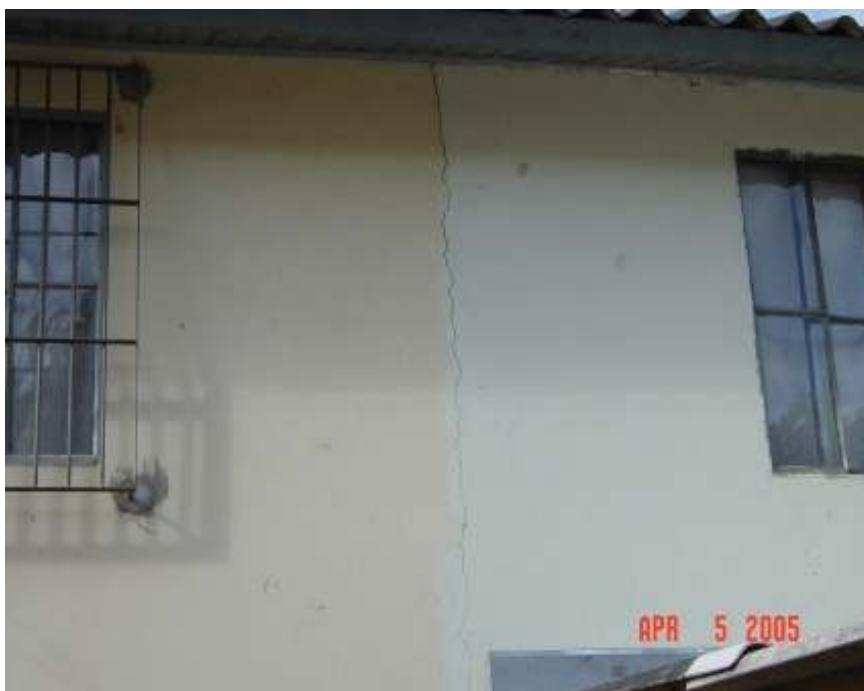
**Figura 20** – Trincas na parede comum entre dois módulos.

A manifestação patológica apresentada na Figura 19 é classificada como trinca, pois a abertura fica entre 0,5 a 1,5mm, apresentando um grau de risco mínimo para a edificação. Esta patologia apresenta essa tipologia de fissuração por compreender a união de duas estruturas, sendo que o carregamento exercido pelas duas estruturas é distinto e quanto menor o carregamento menor é a restrição e sua movimentação e consequentemente mais suscetíveis a fissuração (SEGAT, 2005). Na Figura 20 pode-se verificar o tipo de fissura analisada pelo autor para que chegasse a essa conclusão.

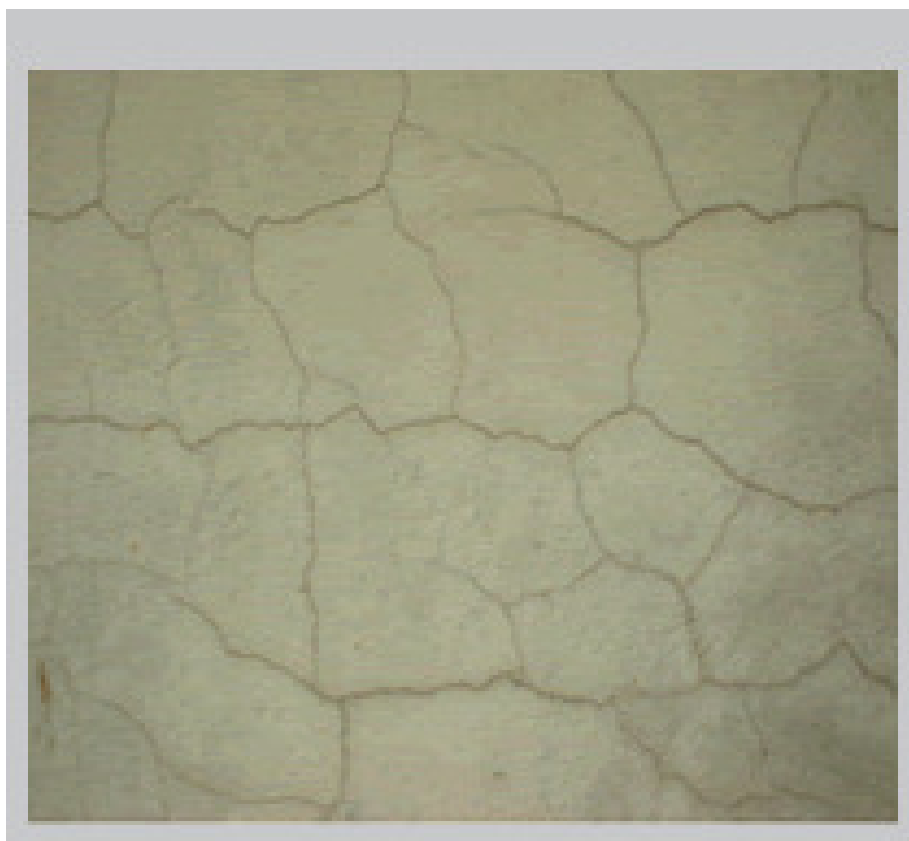
**Figura 22** – Retração da argamassa de assentamento.  
Fonte: SEGAT, 2005.

Na Figura 22 pode-se verificar o tipo de fissura que o autor Segat (2005) analisou para chegar a essa conclusão.

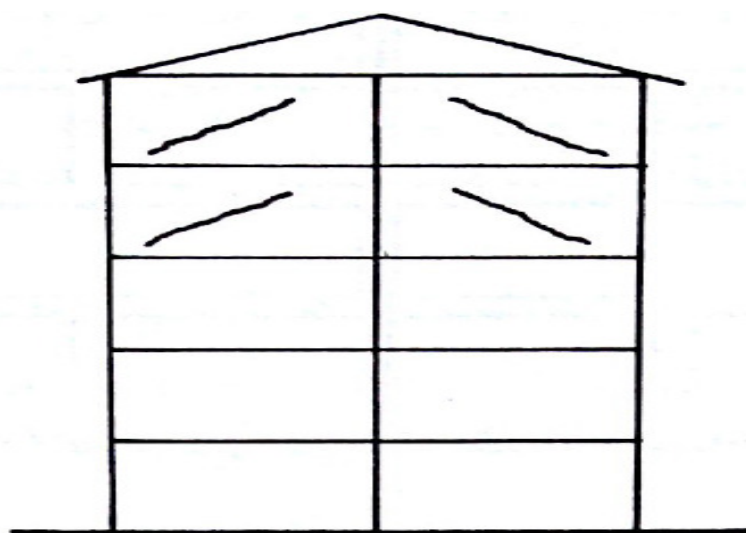
**Figura 24** – Fissuras e trincas em paredes devido a movimentação térmica.  
Fonte: THOMAZ, 1989.

A fissura apresentada na Figura 23 é provocada por movimentação térmica devido à variação de temperatura sofrida pelos materiais utilizados na construção da edificação fazendo com que geram tensões de cisalhamento provocando o surgimento da abertura, conforme relata Thomaz (1989). Na Figura 24 pode-se verificar o tipo de fissura analisada pelo autor anteriormente mencionado para que chegasse a essa conclusão.

Esta patologia de origem térmica é recorrente na edificação e o tratamento é reparar momentaneamente, pois dificilmente as medidas de reparação são satisfatórias. O aparecimento desta fissura pode ser prevenido na concepção do projeto ou na execução da edificação e pode ser classificada com um grau de risco mínimo.

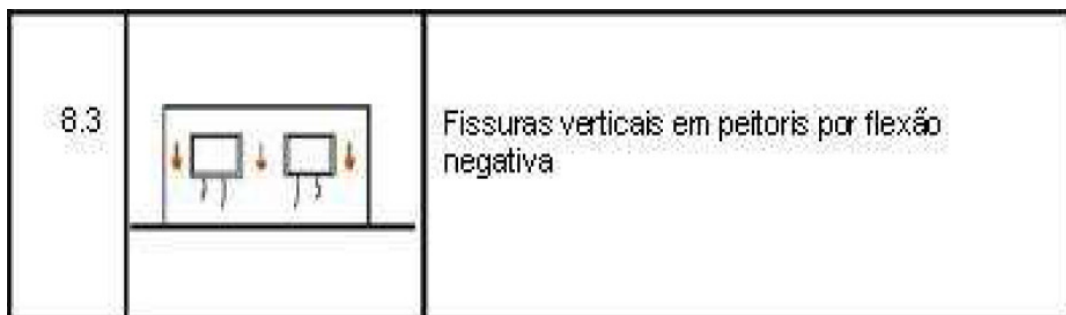
**Figura 26** – Fissuras causadas por recalque.  
 Fonte: TAGUCHI *apud* KLIMPEL E SANTOS, 2010.

Esta fissura vertical no peitoril pode ser causada por flexão negativa, desencadeado por recalque de fundação segundo Taguchi (2010) *apud* Klimpel e Santos (2010). Essas manifestações patológicas causadas por recalque são as mais preocupantes, pois apresentam problemas na fundação da estrutura. Para que chegasse a esta conclusão Taguchi (2010) *apud* Klimpel e Santos (2010) apresentaram no item 8.3 o tipo de fissura analisada.

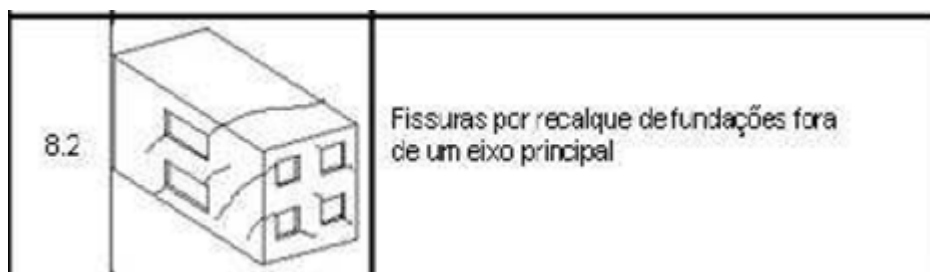
**Figura 28** – Fissuras causadas por recalques.  
Fonte: TAGUCHI *apud* KLIMPEL E SANTOS, 2010.

1989). A seguir as Figura 28 e Figura 29 apresentam como os autores chegaram à conclusão das causas patológicas.

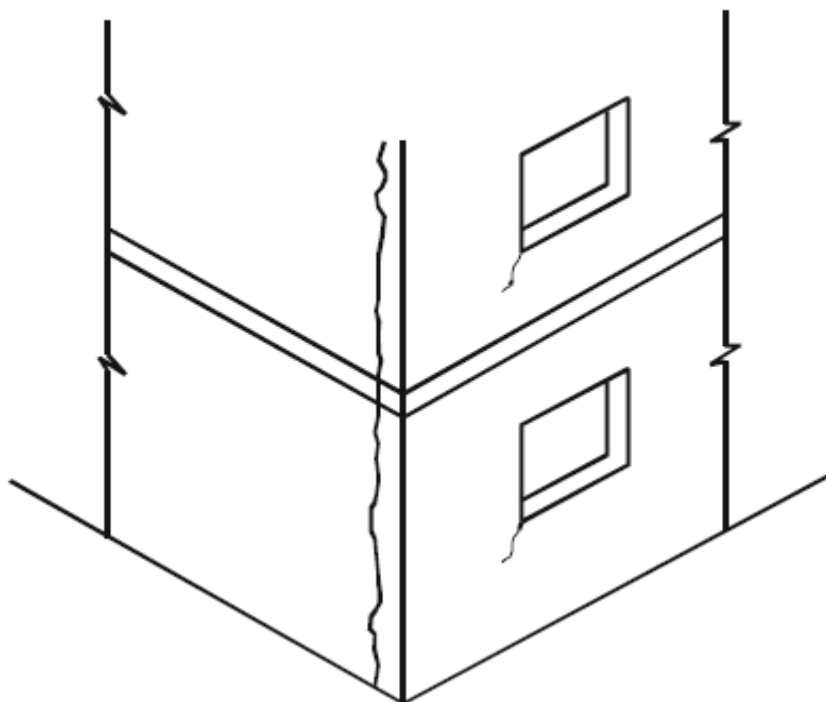
**Figura 31** – Fissura vertical no canto do prédio por expansão da alvenaria.  
Fonte: THOMAZ, 1989.

Segue a Figura 31 que apresenta como o autor chegou à conclusão da causa patológica.

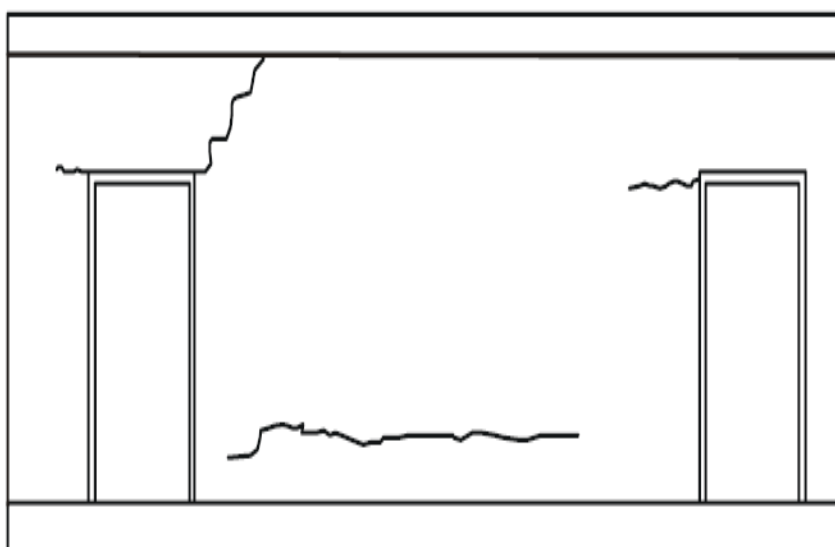
**Figura 33** – Fissuras em parede com aberturas causadas pela deformação da estrutura.  
Fonte: THOMAZ, 1989.

Segundo Thomaz (1989), as fissuras causadas por deformação da estrutura pode ganhar diversas configurações, dependendo do tamanho da parede, do tipo de movimentação da estrutura, das dimensões e formas das aberturas. Em geral sua configuração típica é conforme a apresentada na Figura 33.

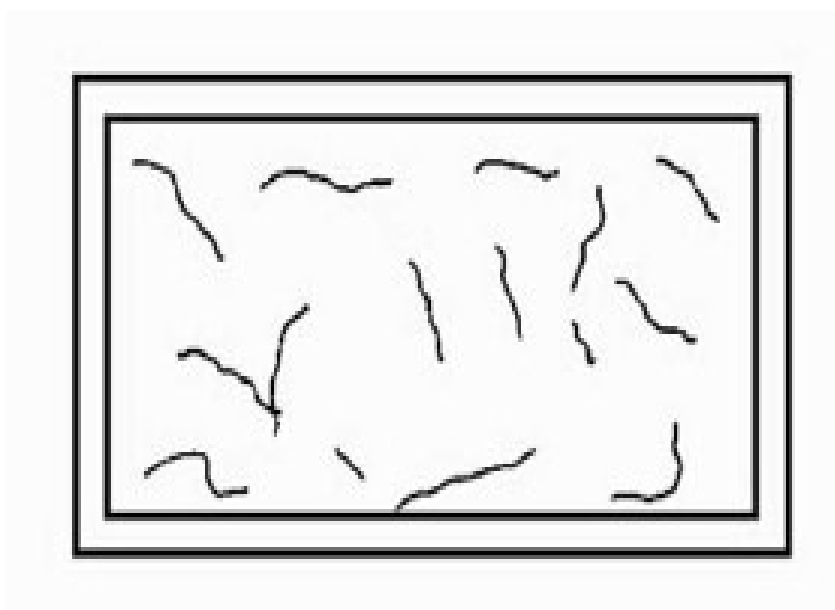
**Figura 36** - Fissura por retração do concreto.  
Fonte: Souza & Ripper, 1998.

desenvolvimento das patologias são frequentes. A Figura 36 representa uma laje com fissuras devido à retração do concreto.

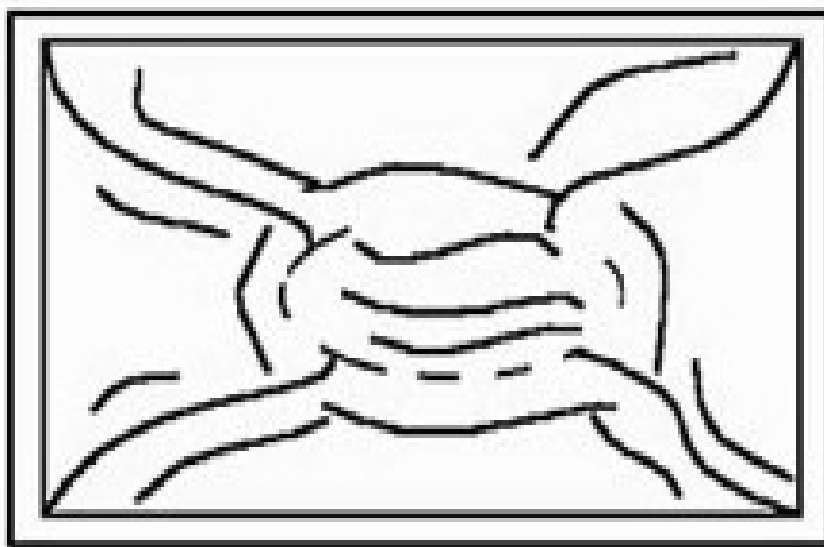
**Figura 38** – Fissura por flexão.  
Fonte: Souza & Ripper, 1998.

Essa tipologia de manifestação patológica possui duas possíveis causas, uma já mencionada anteriormente como o caso de retração do concreto, e outra causada pela falta de armadura que combatam momentos fletores positivos na laje, assim as características indicam um erro de projeto na deficiência da especificação da utilização deste tipo de armadura para combater o surgimento das fissuras. Na Figura 38 pode-se verificar o tipo de fissura analisada por Souza & Ripper (1998) para que chegassem à conclusão citada.

Essas fissuras requerem um acompanhamento para analisar se a espessura vem aumentando e assim definir se há um comprometimento com a durabilidade da estrutura. Para o reparo das mesmas é necessário seguir o procedimento citado acima na Figura 34 fazendo a abertura no local da fissura em “V” e aplicação de um mástique de poliuretano.
