**ESTUDO DE CASO: LEVANTAMENTO DE PATOLOGIAS EM UMA ESCOLA  
PÚBLICA DA CIDADE DE CORBÉLIA - PR**

Trabalho apresentado na disciplina de Trabalho de Conclusão de Curso II, do Curso de Engenharia Civil, do Centro Universitário Assis Gurgacz, como requisito parcial para obtenção do título de Bacharel em Engenharia Civil.

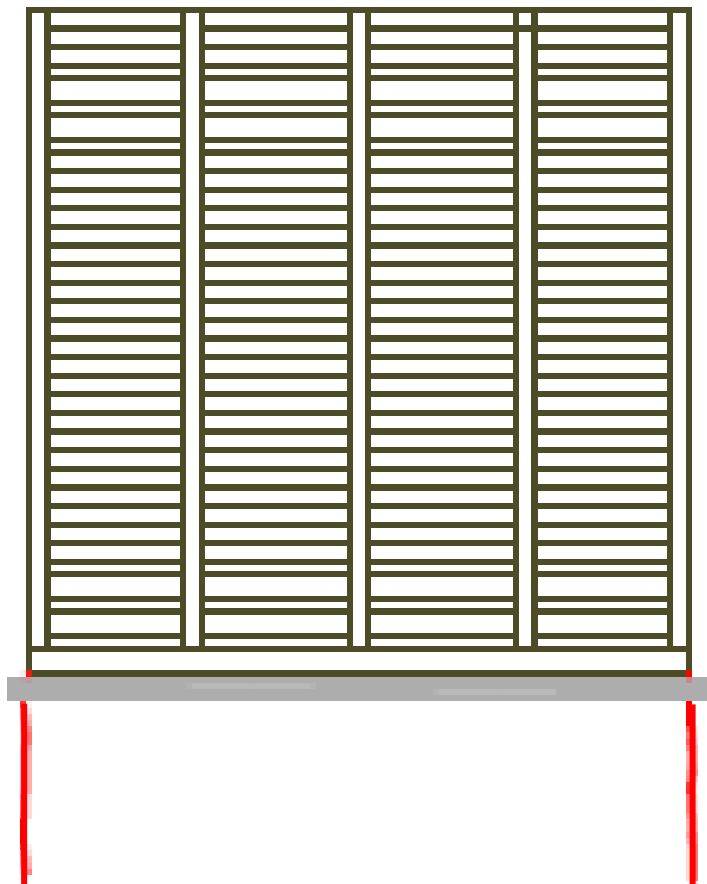
Figura 14 – Fissuras verticais nas extremidades da esquadria

vergas e contra-vergas, o que significa que esse tipo de fissura ocorre onde há a ineficácia ou inexistência de vergas ou contra-vergas (MOCH 2009). A configuração desse tipo de fissura pode ser observada na Figura 14.

A fissura representada na Figura 14 foi possivelmente causada por atuação de sobrecarga, inexistência da contra-verga, dimensões da seção transversal da contra-verga não suportam o momento de inércia, transpasse longitudinal insuficiente da contra-verga ou movimentação higroscópica. Segundo Alexandre (2008, *apud* Moch, 2009) 63% das edificações possuem o transpasse da verga e contra-verga insuficiente, e as vergas e contra-vergas que não são engastadas nos pilares próximos as aberturas não são tão eficientes. Sendo assim, para realizar a reparação dessa patologia e para evitar que reapareça é recomendado à execução de vergas e contra-vergas que sejam engastadas nos pilares mais próximos das aberturas. Após isso, deve-se refazer o acabamento na parede.

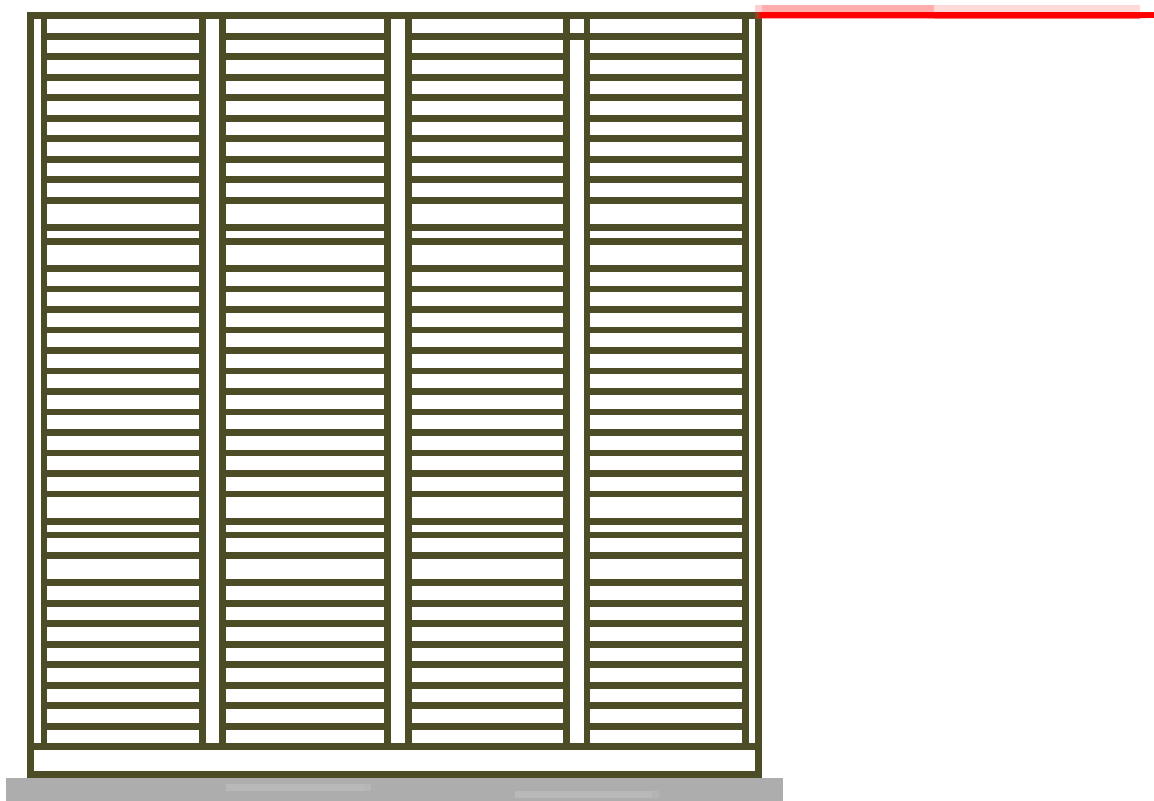
Figura 17 – Fissura horizontal na extremidade da esquadria

Sahlin (1974, *apud* MOCH, 2009) cita a deformação da laje como causa principal de fissuras horizontais que se inicia na extremidade superior das esquadrias, semelhantes à representada na Figura 17.

Como a edificação em análise não possui laje, a causa da trinca horizontal na extremidade da janela encontrada na sala 4, demonstrada nas Figuras 15 e 16, possui outra origem.

Segundo Duarte (1998, *apud* MOCH, 2009), o recalque diferencial de fundações com uma distorção angular também pode causar esse tipo de fissura. Entretanto, a trinca horizontal encontrada na extremidade superior da janela apresenta configurações de sobrecarga em torno de aberturas, como explicado nas fissuras anteriores.

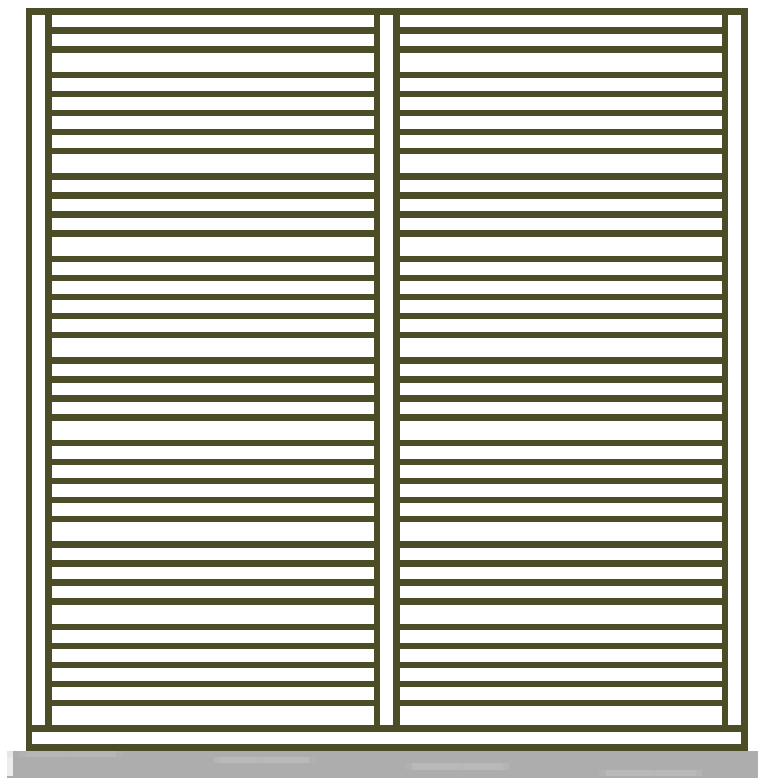
Figura 19 – Fissura horizontal uma fiada acima da esquadria

Sabendo que a escola em análise possui forro de PVC, Moch (2009) explica que a fissura horizontal localizada a mais ou menos uma fiada acima ou abaixo de uma janela, tendo normalmente extensão coincidente com o comprimento das vergas e contra-vergas das esquadrias, como demonstrado na Figura 19, pode ser causada pelas movimentações diferenciais entre os elementos verga e alvenaria, contra-verga e alvenaria. Essas movimentações podem se originar de ações higroscópicas, térmicas, por retração ou sobrecarga.

Nesse caso, o procedimento de reparo indicado é que abra a trinca em formato “V” utilizando uma ferramenta específica para isso. A abertura deve ultrapassar 10 cm de cada extremidade da trinca e ter no mínimo 1 cm de profundidade. Após isso, deve-se limpar bem a superfície e aplicar um fundo preparador. A trinca deve ser preenchida com mais ou menos duas demãos de selante acrílico, respeitando o tempo de secagem entre as demãos indicado pelo fabricante do produto (Manual Técnico: Recuperação de estruturas – VEDACIT, 2014).

Depois da vedação da trinca é aplicada sobre toda a extensão da abertura feita para o reparo uma camada de impermeabilizante acrílico diluído em 10% de água. Após a secagem do impermeabilizante é fixada uma tela de poliéster em toda a abertura e passada mais uma demão do impermeabilizante igualmente diluído. Por fim, deve-se refazer o acabamento e uma nova pintura (Manual Técnico: Recuperação de estruturas – VEDACIT, 2014).

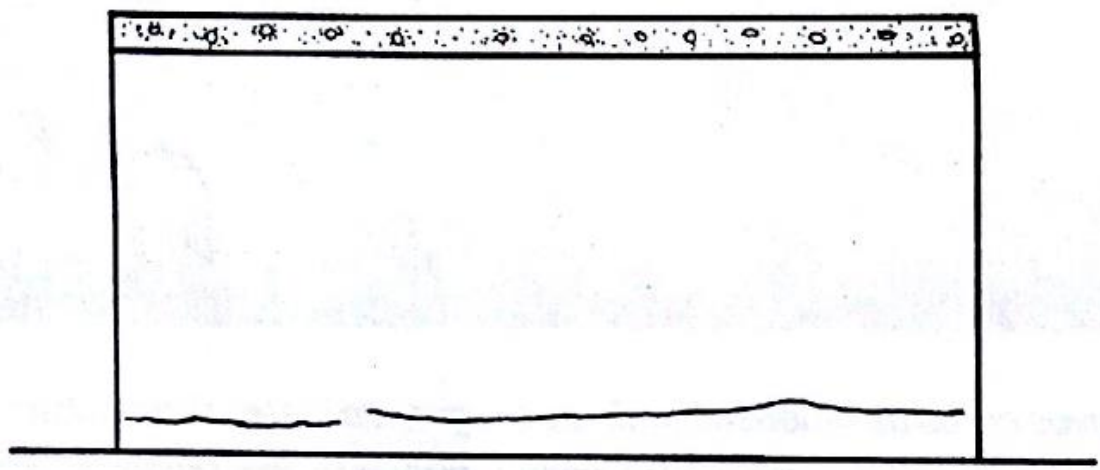
Figura 21 – Fissura horizontal na base da alvenaria por efeito da umidade do solo

A umidade pode atingir os elementos e componentes da construção de várias formas. Na Figura 21 está representada uma fissura causada por movimentação higroscópica, onde a umidade atingiu a edificação pela umidade do solo, que acontece quando não há impermeabilização adequada na base da edificação e a água presente no solo penetra por capilaridade nos poros dos elementos.

Thomaz (1989) afirma que os elementos e componentes da edificação são feitos com materiais porosos que sofrem variação em sua dimensão, por conta das mudanças higroscópicas, ou seja, quando a umidade aumenta o material se expande, quando a umidade diminui o material se contrai. Essas variações dimensionais são inevitáveis e se houver vínculos que restrinjam essas dilatações e contrações dos materiais, poderão ocorrer fissuras na edificação.

Sabendo que a umidade capilar do solo pode subir para a alvenaria por conta da falta de impermeabilização da viga baldrame, o reparo seria muito oneroso se fosse para impermeabilizar corretamente a viga baldrame. Sendo assim, um método corretivo que pode ser utilizado sem tanto custo, mas que pode não ser tão duradouro é o mesmo método utilizado para a patologia da Figura 18 (p. 38), com a selagem da trinca, a fixação de uma tela de poliéster e a execução de um novo acabamento.

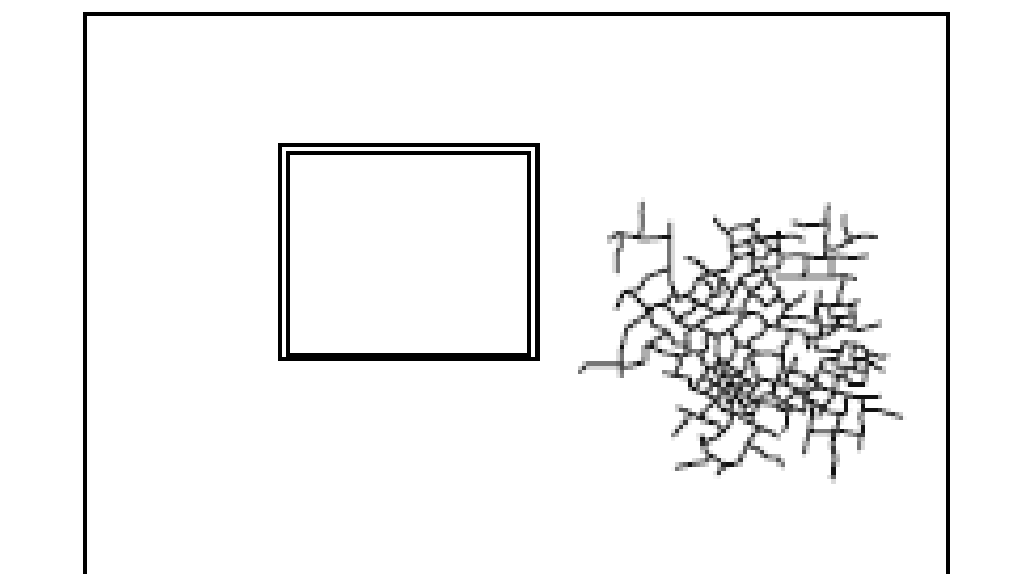
Figura 23 – Fissuras mapeadas causadas por retração térmica

Esse tipo de fissura, demonstrada na Figura 23, normalmente é causada por retração térmica. A retração ocorre devido a grande quantidade de finos, consumo de cimento e água de amassamento muito elevado. Thomaz (1989, *apud* MOCH, 2009) cita outros fatores que influenciam a retração da argamassa e, por consequência, o aparecimento de fissuras mapeadas, como a cura incorreta, falta de aderência com a base, perda de água de amassamento, argamassa com pouca retenção de água, número e espessura das camadas.

Por conta das fissuras mapeadas encontradas na edificação serem muito finas, o método de correção pode ser simples utilizando um produto impermeável e elástico. Para realizar o reparo, a camada de reboco deve ser substituída. Em casos mais avançados pode ser colocada uma argamassa armada.

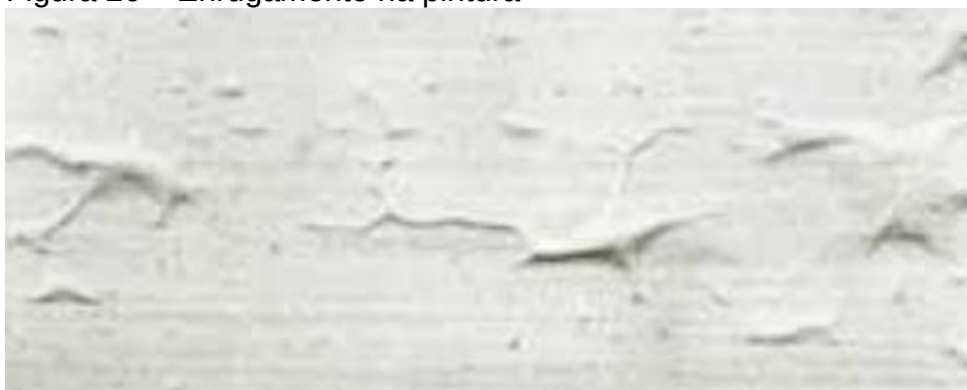
Figura 26 – Enrugamento na pintura

O enrugamento é basicamente a formação de rugas e ondulações na pintura, como mostra a Figura 26, podendo ser causado pelo excesso de tinta na demão,

quando o tempo de secagem entre as demãos não é respeitado, quando a pintura for feita em condições climáticas inadequadas, quando a pintura é exposta a muita umidade antes que esteja totalmente seca, diluição inadequada da tinta, pintura em superfícies sujas ou engorduradas, entre outros (POLITO, 2006).

Segundo Polito (2006), para o reparo do enrugamento se deve lixar a parede para remover todos os fragmentos de tinta, com a superfície totalmente seca aplicar o selador e depois pintar novamente a parede, cuidando para que as condições climáticas não estejam muito extremas e com muita umidade no dia da pintura, para evitar o reaparecimento da patologia.

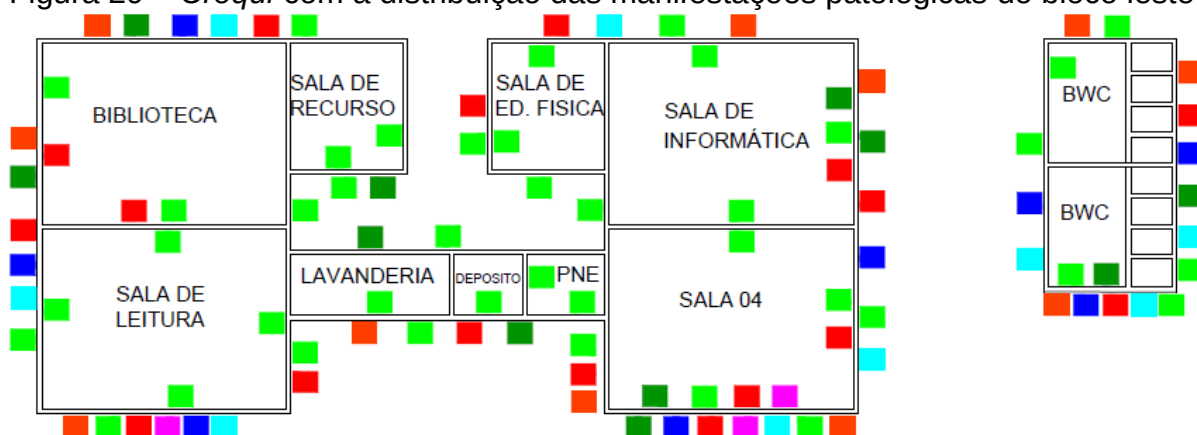
Figura 29 – *Croqui* com a distribuição das manifestações patológicas do bloco leste

A Figura 29 apresenta o *croqui* do bloco leste com a identificação das manifestações patológicas encontradas na vistoria.

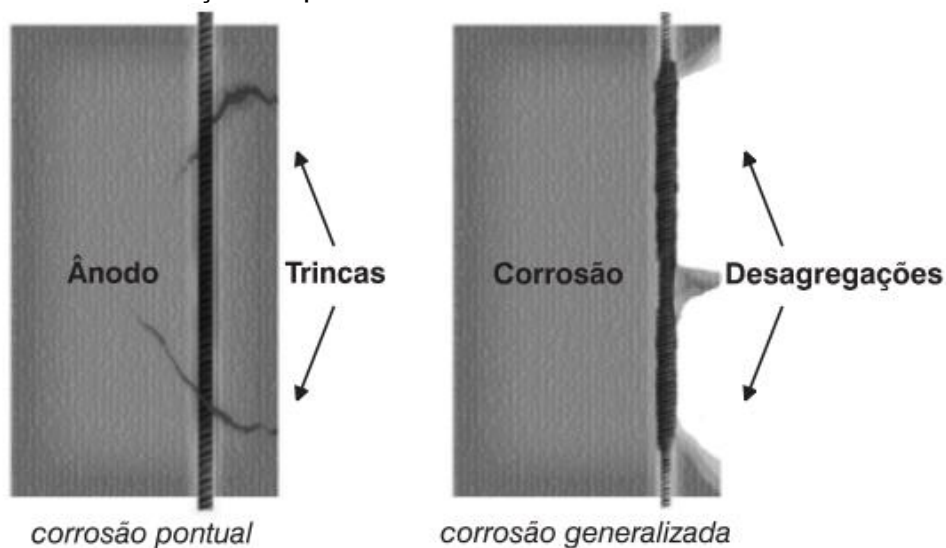
Figura 38 – Evolução do processo corrosivo

Essa patologia possivelmente foi iniciada com uma fissura que não estabilizou e evoluiu para trinca. Medeiros (2008) afirma é mais fácil ocorrer à corrosão da armadura, onde existem falhas no concreto, pois facilitam a entrada de agentes agressivos ao aço, gerando corrosão da armadura e desagregação do cobrimento, como mostra a Figura 38.

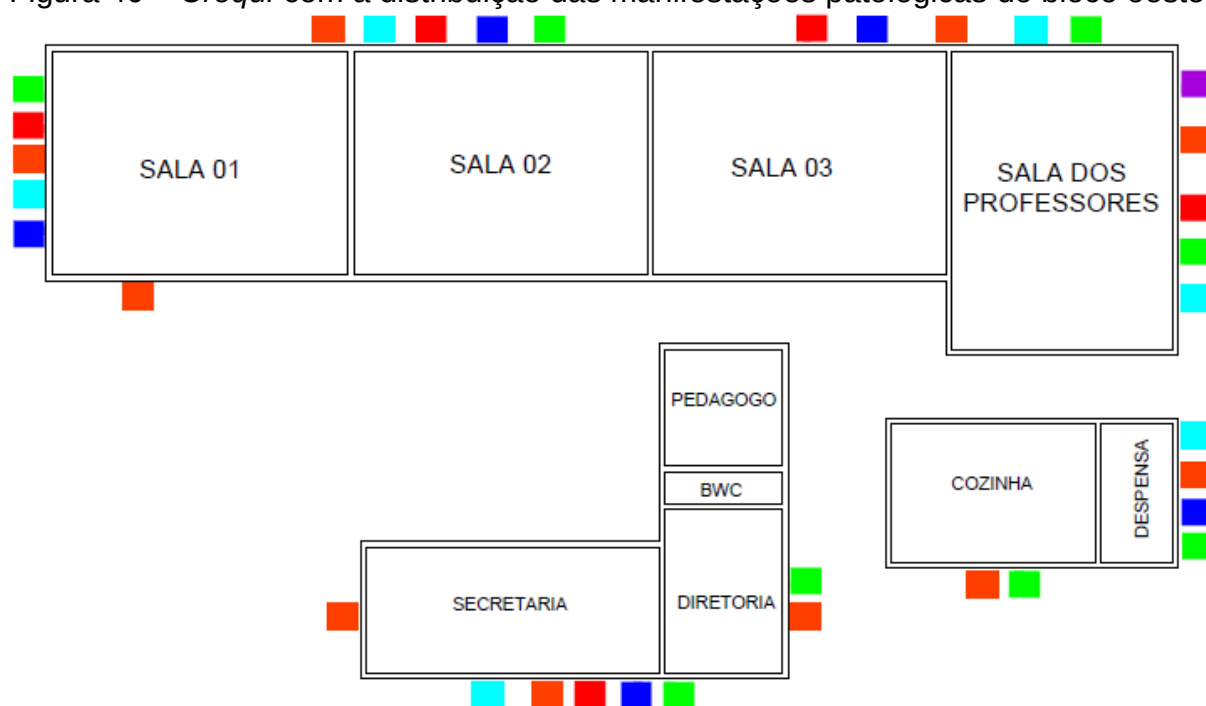
Figura 40 – *Croqui* com a distribuição das manifestações patológicas do bloco oeste

A Figura 40 apresenta o *croqui* do bloco oeste com a distribuição das manifestações patológicas encontradas na vistoria.

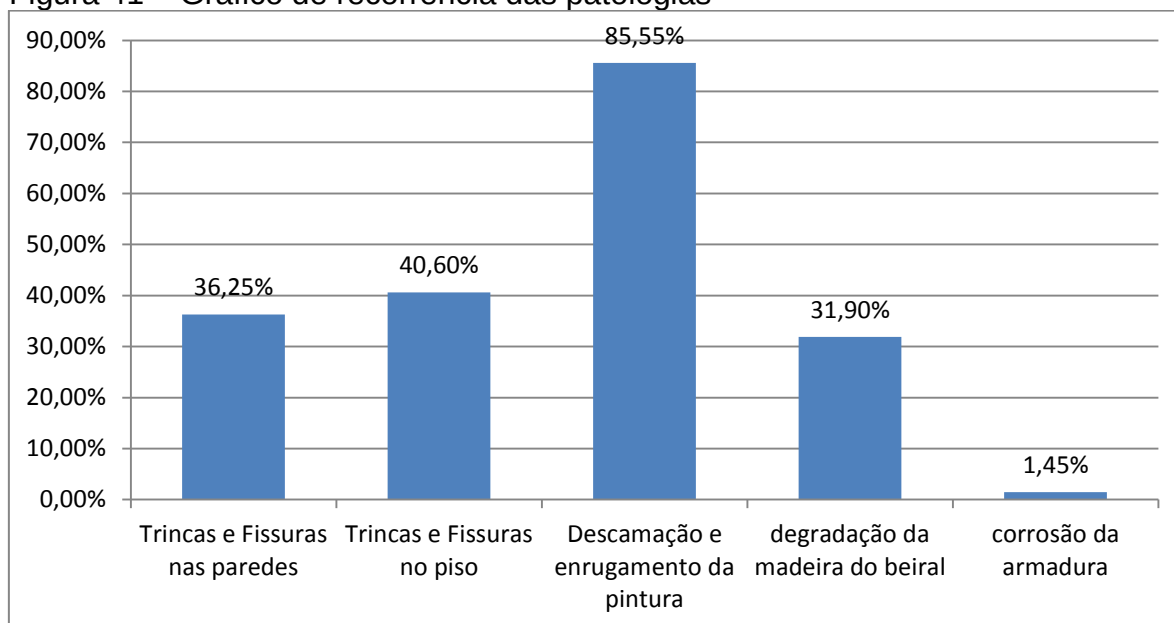
Figura 41 – Gráfico de recorrência das patologias

Com a distribuição das patologias no gráfico, observa-se que a patologia mais recorrente na edificação é na pintura, com 85,55%, sendo que a maioria dos problemas encontrados na pintura foram causados pela falta de manutenção.
