**ESTUDO DE PATOLOGIAS EXISTENTES EM COMPLEXO ESPORTIVO NA  
CIDADE DE REALEZA-PR**

Trabalho apresentado na disciplina de Trabalho de Conclusão de Curso II, do Curso de Engenharia Civil, do Centro Universitário Assis Gurgacz, como requisito parcial para obtenção do título de Bacharel em Engenharia Civil.

A pesquisa foi realizada no Centro Esportivo Municipal de Realeza - Paraná, o qual possui quadra poliesportiva, arquibancadas, cantina, cabines de transmissão, vestiários, quadra de aquecimento, salas de administração e de armazenamento de equipamentos, com uma área aproximada de 2906 m<sup>2</sup> e dois pavimentos, localizado na Rua Marco Aurélio, 387, conforme a Figura 1:

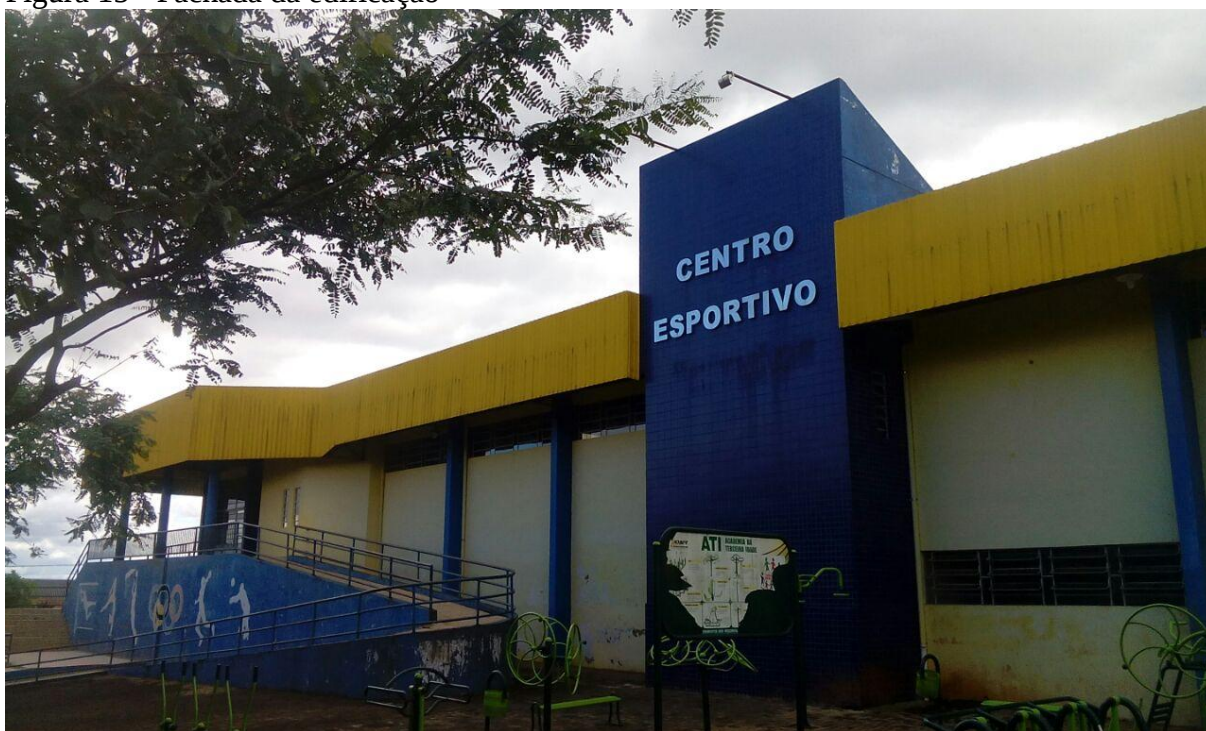
Figura 15 - Fachada da edificação

O complexo esportivo pode ser utilizado por toda a população e possui um grande fluxo de pessoas diariamente, pois a prefeitura oferece treinos de várias modalidades esportivas, como: futsal, voleibol, basquetebol, handebol, badminton, dentre outras. Também serve como sede para a Secretaria de Esportes do município, que fica localizada no primeiro pavimento, em uma sala de administração.

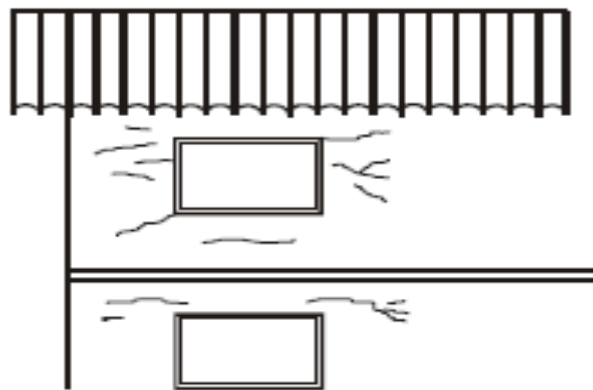
Figura 20 - Fissuras causadas pela expansão da argamassa

Está apresentado na Figura 19 um dos tipos de patologia que apresentaram o maior índice de incidência: as fissuras causadas pela expansão da argamassa. Essas fissuras, segundo Duarte (1998 *apud* Magalhães, 2004) são ocasionadas pelas reações químicas ocorrentes na argamassa, ocasionadas principalmente pela umidade ascendente e pela ação da água da chuva. A soma desses fatores acarreta em sua expansão, gerando assim as fissuras existentes. Sua principal forma de manifestação é no sentido horizontal, podendo também se manifestar de maneira “mapeada”, conforme a Figura 20.

Para este tipo de fissura, considerando que não apresentam risco de ruína a estrutura, recomenda-se que seja removido o revestimento, refeito o emboço, e devido ao fato de ter acontecido deslocamento da argamassa em alguns locais, aplicar o impermeabilizante acrílico flexível para fachada, em 2 a 3 demãos, pelo fato deste produto acompanhar a movimentação das fissuras, evitando assim a infiltração da água pela fachada.

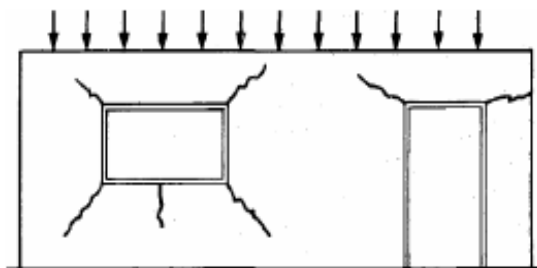
Figura 202 - Fissuras verticais causadas por sobrecarga nas aberturas

Para Duarte (1998 *apud* Magalhães 2004), estas fissuras tem como causa o excesso de carregamento nas paredes de alvenaria em torno das aberturas, sendo sua manifestação mais comum na direção vertical, causada pela tração exercida pelos esforços horizontais da argamassa de assentamento nos tijolos, conforme demonstrado na Figura 22.

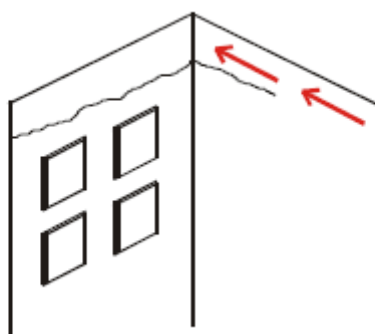
Figura 213 - Fissuras causadas por pela movimentação térmica da estrutura

Também constatou-se a presença de fissuras provavelmente causadas pela movimentação térmica da estrutura. Tendo em vistas que as edificações estão expostas as variações térmicas, estas ocasionam movimentos de contração e dilatação, ocasionando tensões que acabam por provocar fissuras (THOMAZ, 1989 *apud* MAGALHÃES 2014), conforme demonstrado na Figura 23.

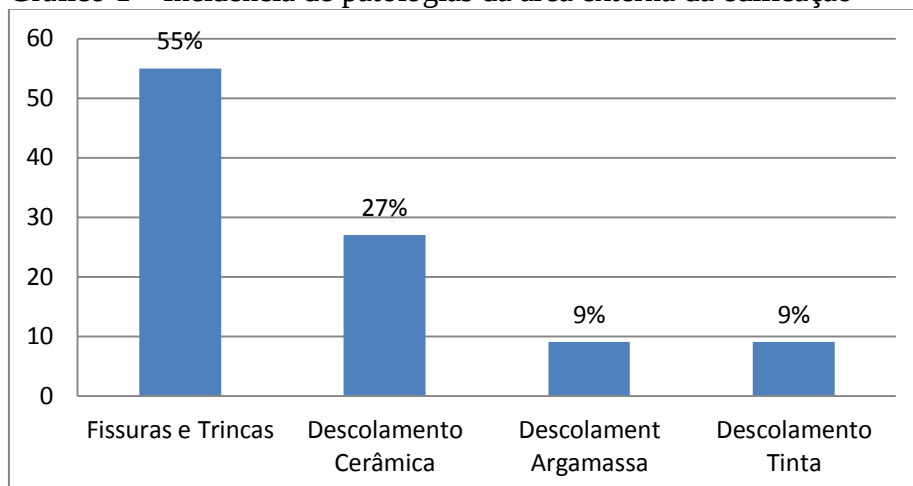
Gráfico 1 – Incidência de patologias da área externa da edificação

Conforme demonstra o gráfico, na área externa da edificação as fissuras e trincas foram às patologias que mais tiveram ocorrência, totalizando 55% das patologias desta parte da edificação, seguido por descolamento da cerâmica com 27% e posteriormente descolamento da argamassa e da tinta com 9% cada.

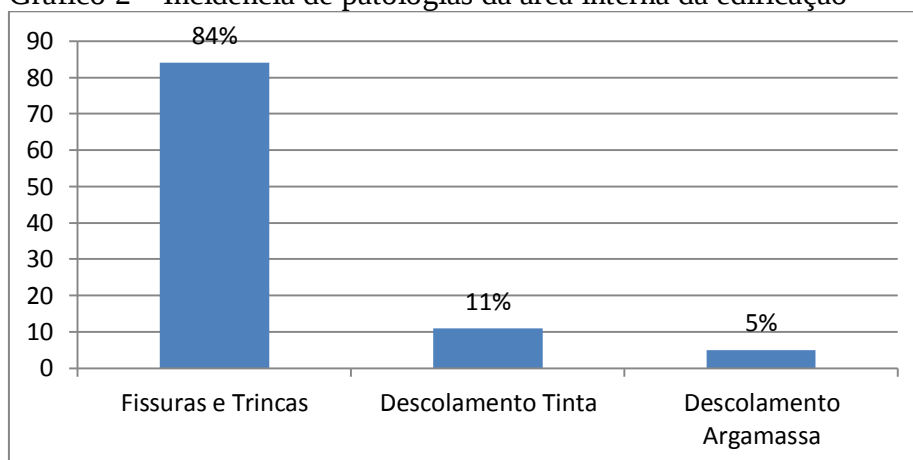
Gráfico 2 – Incidência de patologias da área interna da edificação

Como pode-se perceber, na parte interna da edificação, as fissuras e trincas representam uma porcentagem ainda maior em relação ao número total de patologias existentes, do que na parte externa totalizando 84% das patologias existentes. O descolamento de tinta também aumentou em relação a parte externa, somando 11% das manifestações patológicas, por outro lado o descolamento da argamassa representou somente um percentual de 5% das patologias e não houve descolamento da cerâmica na área interna.

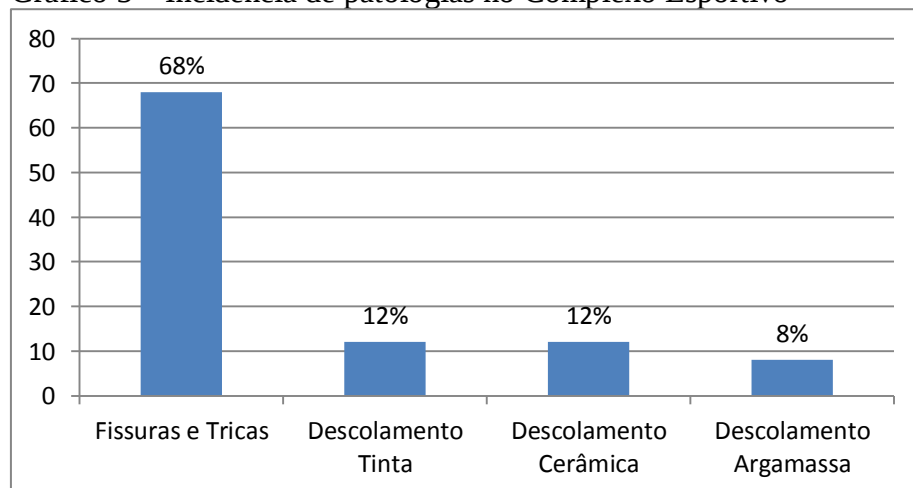
Gráfico 3 – Incidência de patologias no Complexo Esportivo

Conforme é observado no Gráfico 3, após a análise de todas as patologias existentes na edificação, percebe-se que as fissuras e trincas representam a maior parte dos problemas constatados, com 68% dos problemas totais. Esse problema tem diversas origens que podem estar relacionadas com a acomodação do solo, pela ação da umidade, dentre outras causas. Pelo fato de não apresentarem risco de ruína a estrutura, seus reparos são de fácil execução.
