**LEVANTAMENTO DE PATOLOGIAS EM ALVENARIA NA ESCOLA MUNICIPAL  
INDEPENDÊNCIA NA CIDADE DE REALEZA - PARANÁ**

Trabalho apresentado na disciplina de Trabalho de Conclusão de Curso II, do Curso de Engenharia Civil, do Centro Universitário Assis Gurgacz, como requisito parcial para obtenção do título de Bacharel em Engenharia Civil.

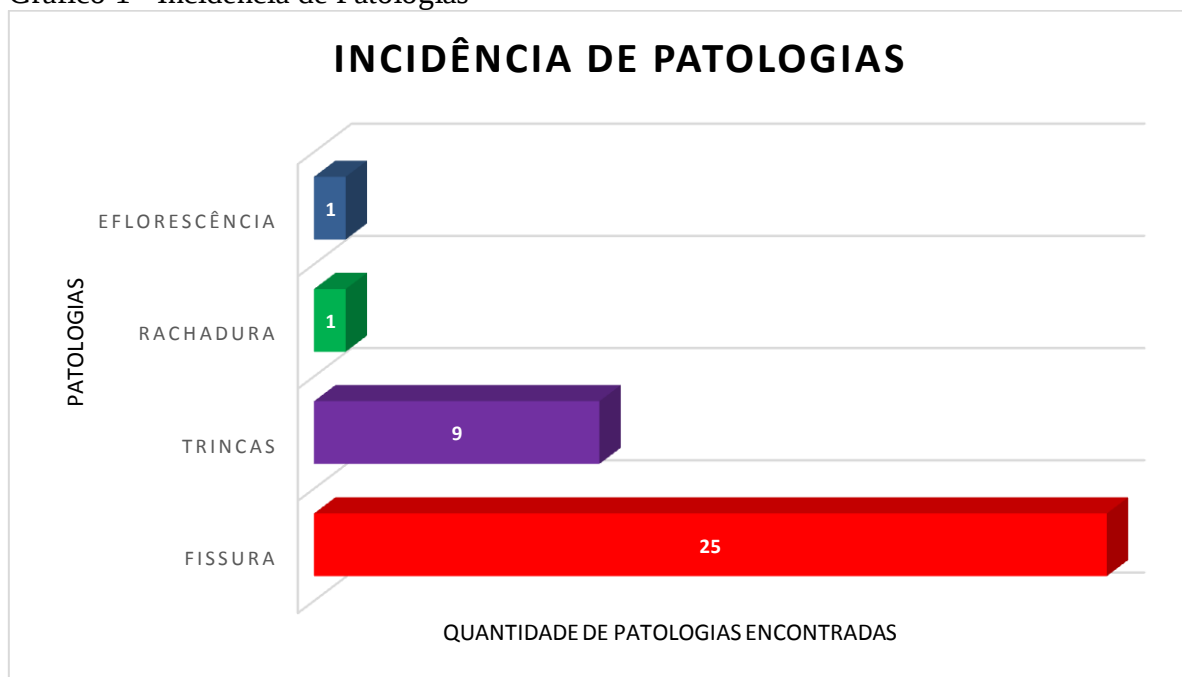
Gráfico 1 - Incidência de Patologias

No Gráfico 1 estão descritos todos os tipos de patologias encontradas e suas respectivas quantidades na Escola Municipal Independência. O gráfico também serviu para demonstrar quais foram as patologias com maior incidência, sendo que as patologias que tiveram maior incidências foram fissuras (25 ocorrências) e as trincas (9 ocorrências). Pode-se observar também que houve incidência de 1 rachadura e 1 eflorescência.

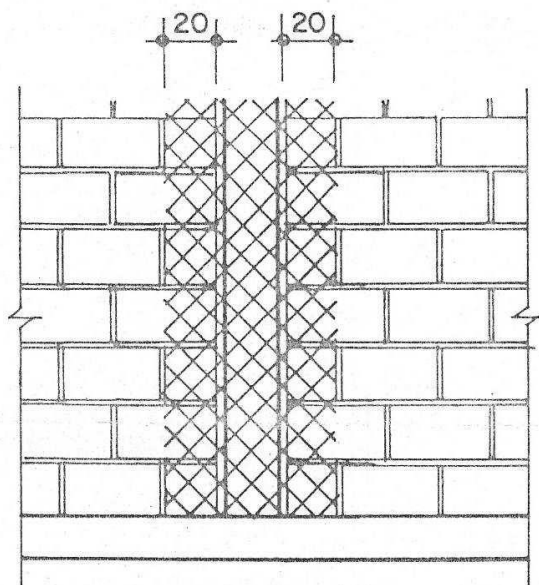
Figura 16 - Recuperação de destacamento pilar/parede com tela de metal

Para se evitar um dos maiores problemas da escola analisada, que é uma trinca de grande alongamento, verificou-se a sua causa, assim chegando à conclusão que a manifestação patológica ocorreu por falta de amarração entre parede/pilar e laje/viga, assim o método adequado para recuperação da fissura entre parede/pilar seria a inserção adequada de um material flexível no encontro dos mesmos. Deverá ser realizada a inserção de uma tela metálica na argamassa da parede e transpassando para o pilar aproximadamente 20cm, conforme demonstra a Figura 16.
