**ANÁLISE DAS PATOLOGIAS EXISTENTES NO GINÁSIO DE ESPORTES DR.  
VALMIR GOMES DA ROCHA LOURES NA CIDADE DE LARANJEIRAS DO SUL-  
PARANÁ: UM ESTUDO DE CASO**

Trabalho apresentado na disciplina de Trabalho de Conclusão de Curso II, do Curso de Engenharia Civil, do Centro Universitário Assis Gurgacz, como requisito parcial para obtenção do título de Bacharel em Engenharia Civil.

Cascavel, 31 de Outubro de 2016.

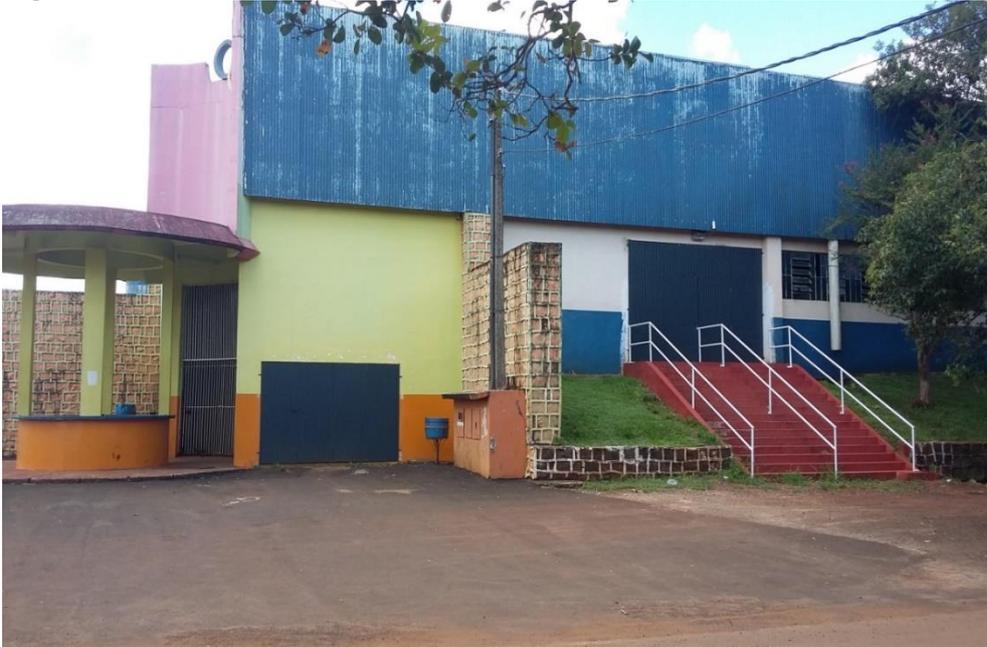
Figura 18 - Fachada da Edificação.

O trabalho foi realizado na cidade de Laranjeiras do Sul, localizada na Região Centro-Oeste do Paraná, com população de aproximadamente 30.783 mil habitantes. As pesquisas foram realizadas em um Ginásio de Esportes, apresentado na Figura 18, um edifício em alvenaria, construído há 28 anos, que passou por algumas reformas na pintura no ano de 2003 e possui localização no centro da cidade conforme a Figura 19.

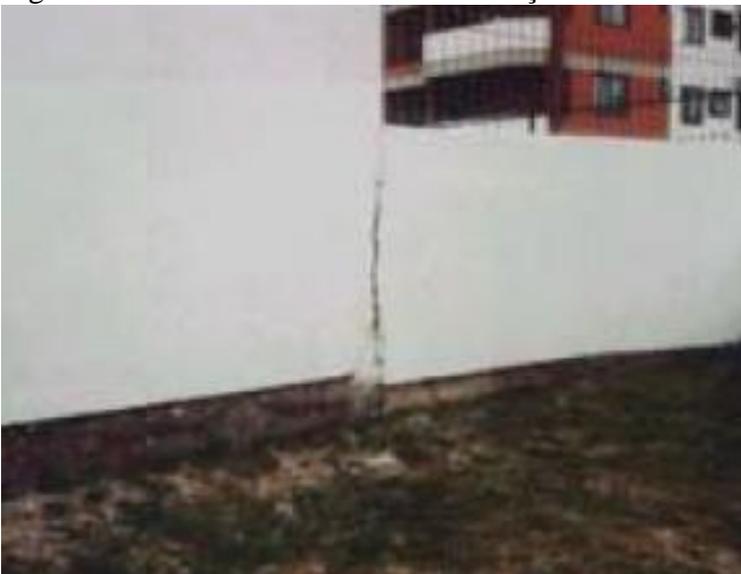
**a) Fissura decorrente da amarração:** ocorre quando há inexistência ou carência de amarração no encontro do pilar com a parede de alvenaria, podendo provocar fissuras verticais nessas áreas, conforme Figura 34 (MAGALHÃES, 2004). O *check list* encontra-se no Apêndice I.

Figura 35 - Fissura decorrente da amarração.

É recomendado remover 20 cm de alvenaria em contato com o pilar, limpar toda a poeira, em seguida, aplicar uma demão de argamassa colante. Após isso, utilizando uma furadeira, perfurar o pilar e, com adesivo epóxi de alta resistência, posicionar grampos de aço

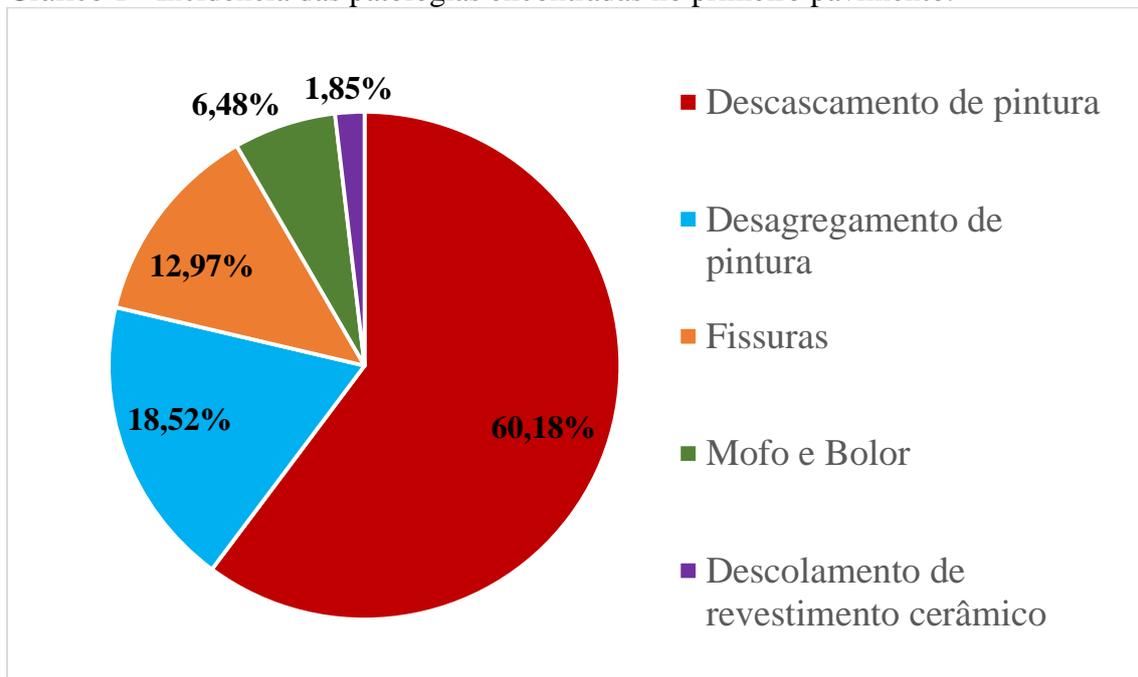
Gráfico 1 - Incidência das patologias encontradas no primeiro pavimento.

Todas as patologias do primeiro pavimento são classificadas com grau de risco de 3 à 4, ou seja, sem gravidade, afetando apenas a estética do local. Apesar do descascamento de pintura ser a patologia mais incidente, ela pode ser considerada menos preocupante que as fissuras, que apesar de estarem no estágio inicial, se continuarem se desenvolvendo podem afetar a estrutura do ginásio. O mofo e bolor mesmo sendo a quarta patologia mais incidente no ginásio, podem ser consideradas mais graves porque podem prejudicar a saúde das pessoas que frequentam o local.

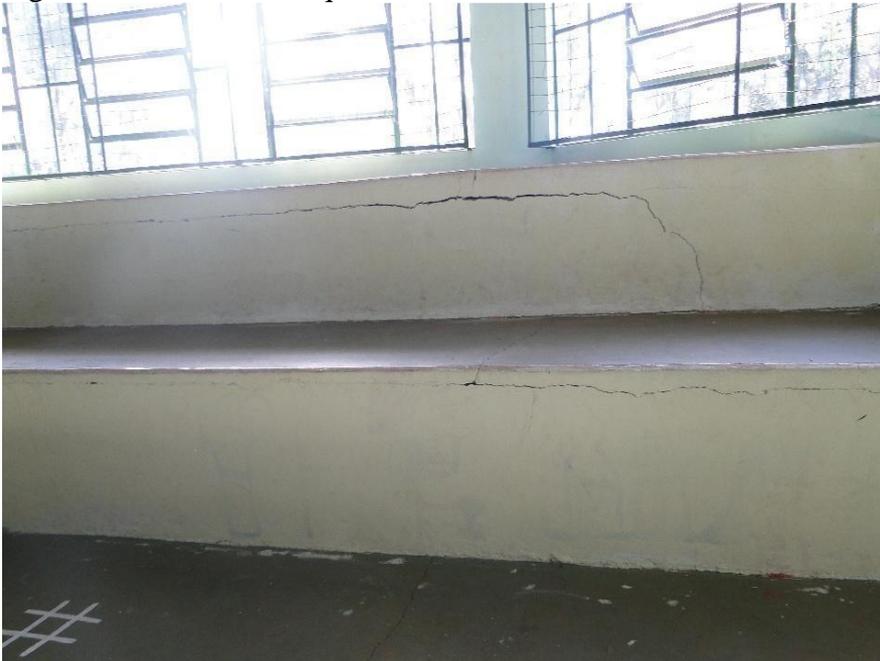
Figura 48 - Fissura na arquibancada.

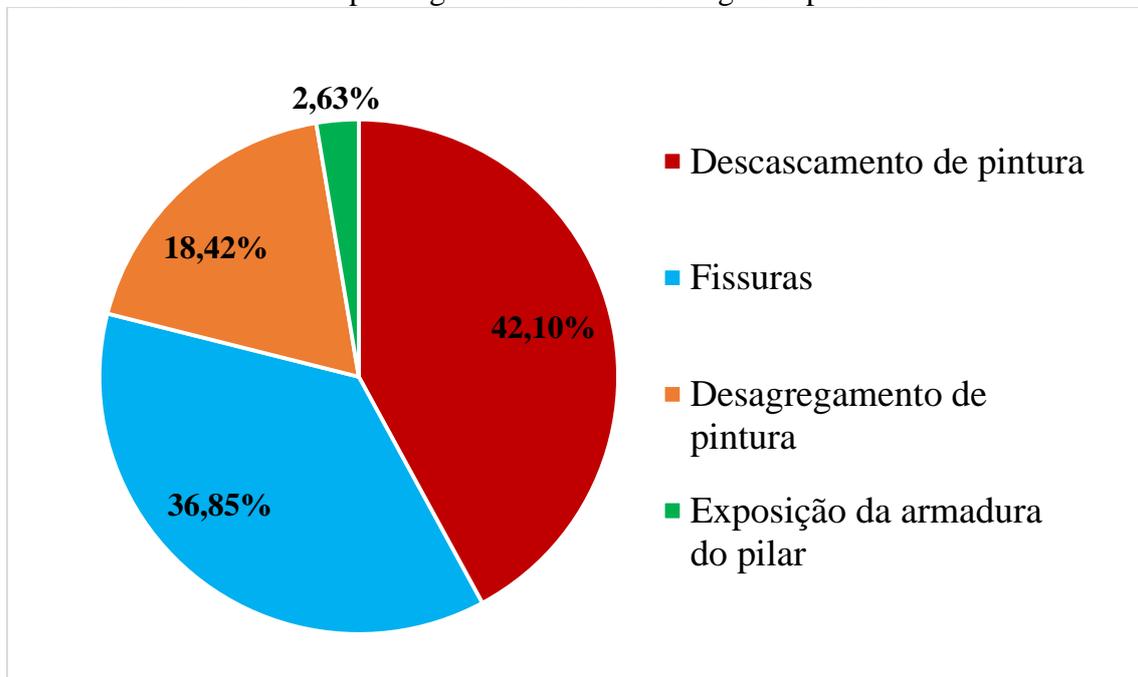
Gráfico 2 - Incidência das patologias encontradas no segundo pavimento.

Descascamento de pintura é a patologia mais incidente no segundo pavimento do ginásio, porém, a patologia considerada mais grave mesmo aparecendo apenas uma vez é a exposição da armadura, com classificação de grau de risco de 9 à 10, pois pode comprometer a parte estrutural, levando a ocorrência de acidentes graves ou até de um possível colapso do edifício.

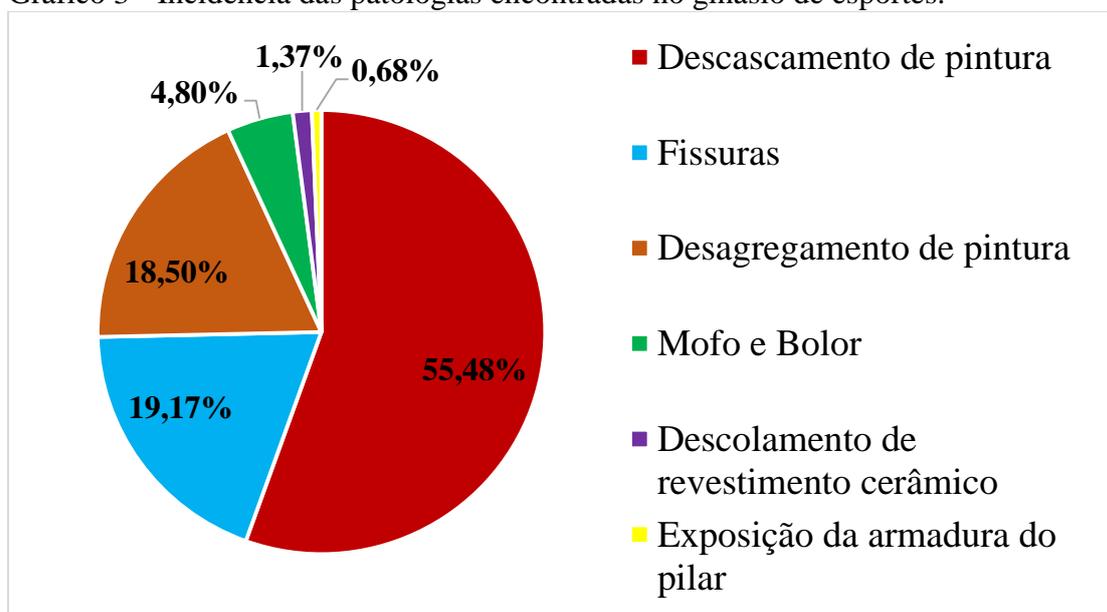
Gráfico 3 - Incidência das patologias encontradas no ginásio de esportes.

Pelo gráfico observa-se a grande diferença da patologia mais incidente que é o descascamento de pintura, para a segunda colocada que são as fissuras, totalizando 36,31% de diferença, concluindo que o descascamento realmente está presente em grande parte do ginásio.
