**LEVANTAMENTO DE MANIFESTAÇÕES PATOLÓGICAS EM UM COLÉGIO  
ESTADUAL NA CIDADE DE CASCAVEL/PR**

Trabalho apresentado na disciplina de Trabalho de Conclusão de Curso II do curso de Engenharia Civil, do Centro Universitário da Fundação Assis Gurgacz, como requisito parcial para obtenção do título de Bacharel em Engenharia Civil.

O estudo foi realizado no Colégio Estadual Olinda Truffa de Carvalho, situado na cidade de Cascavel (PR), especificamente na Rua Três Barras, nº 741 no bairro Jardim Panorâmico, cuja localização está ilustrada na Figura 7. O Colégio está em funcionamento no prédio atual desde 1984 e a fachada frontal está exposta na Figura 8.

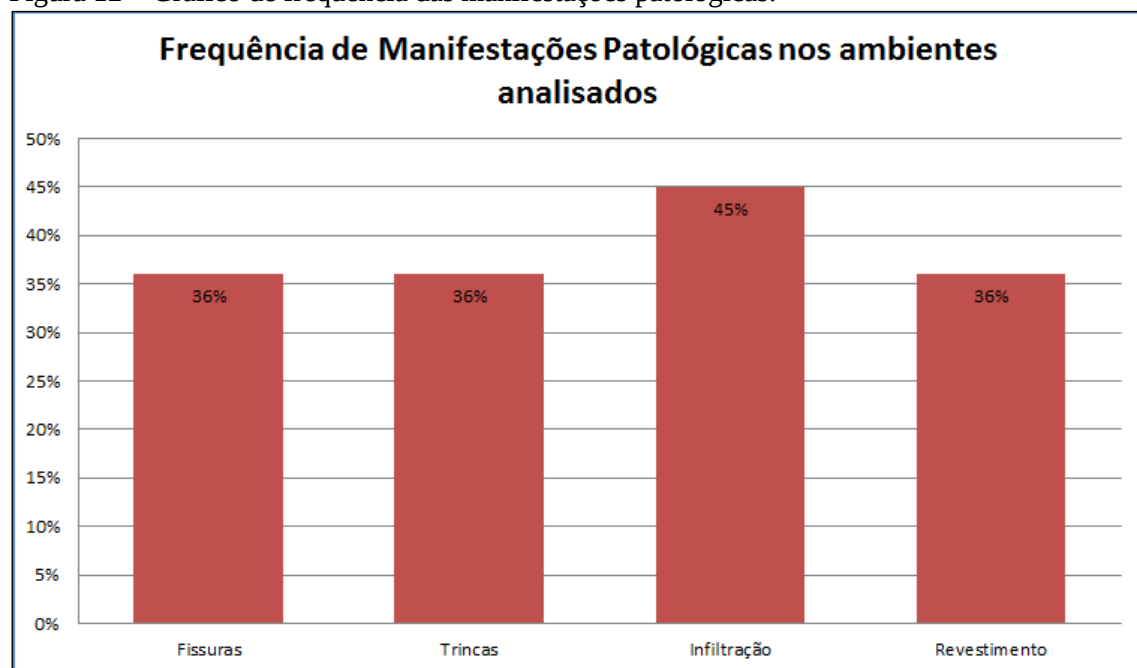
Figura 12 – Gráfico de frequência das manifestações patológicas.

Observa-se no gráfico que dos 11 (onze) ambientes analisados no Colégio, em 5 (cinco) deles houve manifestações patológicas referentes à infiltração, que geraram manchas de umidade no teto, na base das paredes de alvenaria e nas janelas, resultando em uma frequência de 45%. Em uma frequência de 36% de manifestações patológicas dos ambientes analisados ocorreram trincas e fissuras, que se originaram da sobrecarga, retração de

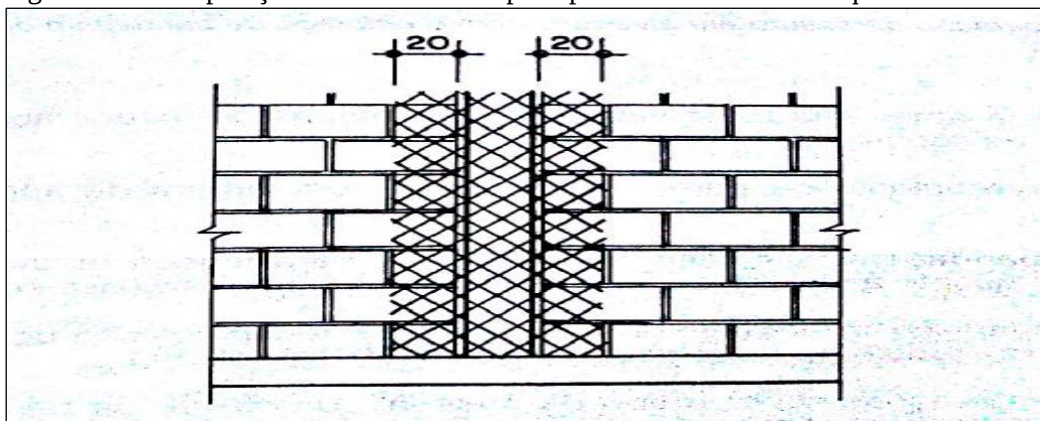
Figura 19 – Recuperação de destacamento pilar/parede com tela de estuque.

Manifestações patológicas que também podem ocorrer no encontro pilar/parede são fissuras por retração nos ambientes externos. Para esse tipo de patologia, Thomaz (1989) define um método de reparo, ilustrado na Figura 19, que se baseia na remoção do reboco de aproximadamente 20cm a partir do pilar, pregando tela de estuque nos tijolos antes da confecção do novo reboco a ser aplicado.
