**LEVANTAMENTO DE PATOLOGIAS EM UM COLÉGIO ESTADUAL NA  
CIDADE DE CASCAVEL - PR**

Trabalho apresentado à disciplina de Trabalho de Conclusão de Curso II, do Curso de Engenharia Civil, da Faculdade Assis Gurgacz - FAG, como requisito parcial para obtenção do título de Bacharel em Engenharia Civil.

**LEVANTAMENTO DE PATOLOGIAS EM UM COLÉGIO ESTADUAL NA CIDADE  
DE CASCAVEL-PR**

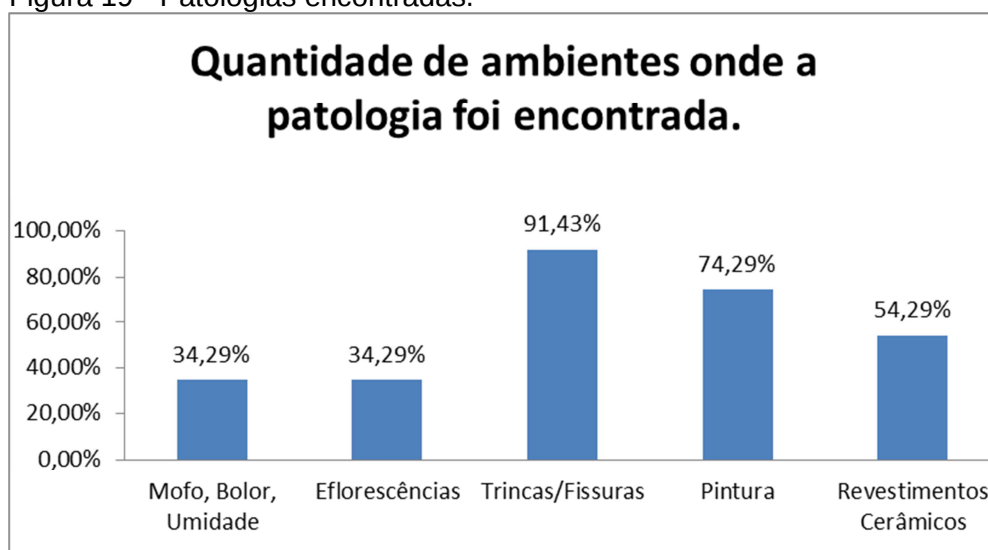
Figura 19 - Patologias encontradas.

Conforme ilustrado no gráfico, as fissuras foram encontradas em 91,43% dos ambientes, valor significativo, assim como as patologias em pinturas e em revestimentos cerâmicos, que também ultrapassaram 50% de ocorrência no colégio. Foram encontradas fissuras em todas as salas de aula, principalmente oriundas da falta de vergas nas aberturas, justificando o percentual calculado. Patologias de pintura foram encontradas nas salas de aula, em casos de problemas de baixa cobertura ou repintura e também nas fachadas e tetos dos corredores, com problemas relacionados com a umidade.

Apesar do percentual de 54,29% de incidência, as patologias em revestimentos cerâmicos foram encontradas em praticamente todos os ambientes onde existe revestimento cerâmico, sendo que em vários casos a situação é crítica e merece atenção especial. As manchas de umidade, mofo, bolor e eflorescências tiveram valor menor, fato explicado pela inexistência de infiltração nas salas de aula, pois o telhado está em boas condições. Desta maneira, essas patologias foram encontradas em áreas que estão expostas à umidade, justificando um percentual menor.
