**LEVANTAMENTO DAS MANIFESTAÇÕES PATOLÓGICAS DE UM COLÉGIO  
ESTADUAL NA CIDADE DE CASCAVEL – PR**

**CASCAVEL - PR  
2016**

Trabalho apresentado na disciplina de Trabalho de Conclusão de Curso II, do Curso de Engenharia Civil, do Centro Universitário Fundação Assis Gurgacz, como requisito parcial para obtenção do título de Bacharel em Engenharia Civil.

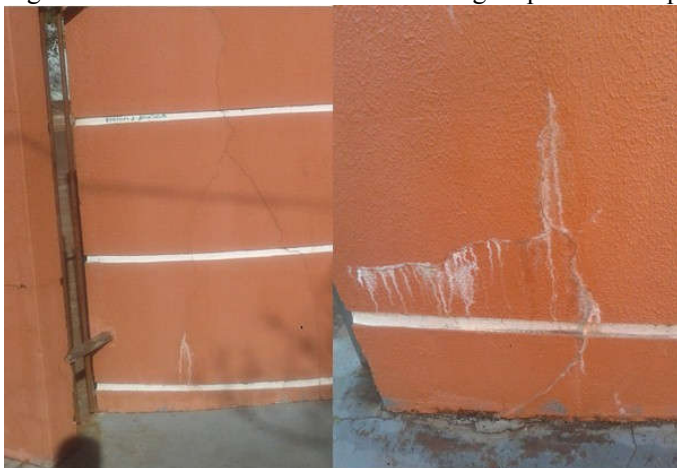
Na área externa do Colégio, no portal de entrada, foram observadas em dois pontos distintos, manchas brancas de eflorescência, localizadas na superfície da alvenaria próxima ao piso, na região posterior do portal (considerando como ponto de observação a via pública), conforme se nota na Figura 41.

Figura 41- Manchas de eflorescência na região posterior do portal.

A umidade de elevação, ou ainda, a umidade por capilaridade acontece em decorrência do contato direto das partes baixas da alvenaria com a água ou solos úmidos (BERTOLINI, 2010). Para o presente estudo de caso, não foi permitida a realização de ensaios destrutivos para verificar a existência de impermeabilização entre a viga baldrame e as primeiras camadas de alvenaria do portal; porém, notou-se, pelas condições da estrutura próxima ao piso, que os problemas patológicos manifestados na região (fissuras e eflorescências), indicam que sua causa está relacionada com a umidade advinda do solo.

Sobre essa mesma manifestação patológica, Fiorito (1994, p.118) cita que “o quadro patológico da eflorescência tem como elemento determinante a presença e a ação dissolvente da água. Não é exagero afirmar que sem água não haverá eflorescência”. Perante essa afirmativa, buscou-se descobrir a origem da umidade na alvenaria, e, conseqüentemente, a causa da eflorescência. Portanto, notou-se que a falta de impermeabilização do cimo da alvenaria e dos alicerces, podem ter sido a causa das infiltrações, e assim, a causa das eflorescências.

Com a realização dos procedimentos descritos anteriormente, pode-se eliminar as infiltrações na alvenaria do portal; portanto, como essa é uma condição para a manifestação da eflorescência, ela também deverá ser eliminada.

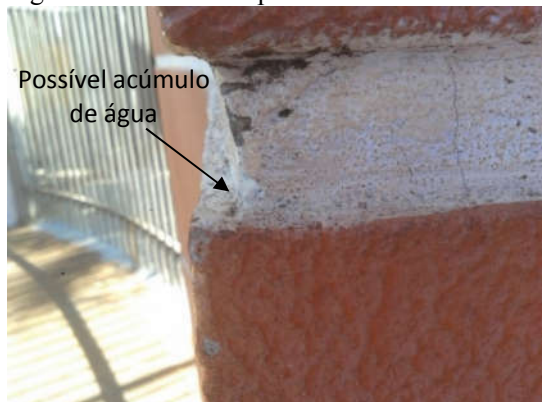
Os frisos que estão presentes na superfície da região frontal e posterior do portal, possuem geometria reta e forma 90° entre suas faces internas (Figura 43). Essa característica pode ser favorável ao acúmulo de água.

Figura 43 - Friso da superfície da alvenaria.

A umidade descendente ocorre em consequência do contato direto da água pluvial com a alvenaria (BERTOLINI, 2010). No portal, essa situação foi observada no topo da alvenaria e nos frisos da superfície. No primeiro caso, notou-se a falta de impermeabilização do topo, facilitando assim a penetração da água para o interior do material, principalmente, nas regiões mais altas. Paralelamente, os frisos, por constituírem uma depressão de geometria reta na superfície do portal, facilitaram o acúmulo de água em uma de suas faces, propiciando a ocorrência de infiltrações. O conceito do referido caso dos frisos é citado por Thomaz (1989):

A fissuração dos revestimentos em argamassa será mais acentuada em regiões onde, por qualquer motivo, ocorra a maior incidência de água. Os peitoris, as saliências e outros detalhes arquitetônicos inseridos nas fachadas têm, por exemplo, a função básica de interromper os fluxos de água que escorrem pela parede, defletindo-os para fora da construção; contudo, caso esses detalhes não tenham sido projetados ou bem executados, poderão causar problemas em regiões localizadas da fachada (THOMAZ, 1989, p. 42).

Para solucionar as causas das fissuras decorrentes da umidade descendente (verticais e horizontais) aplica-se a mesma solução proposta no item 4.1.1.2. (Caso 2 - Manifestações patológicas no muro do bloco 1), pois a impermeabilização do cimo do portal impedirá a degradação da alvenaria pelas águas pluviais.

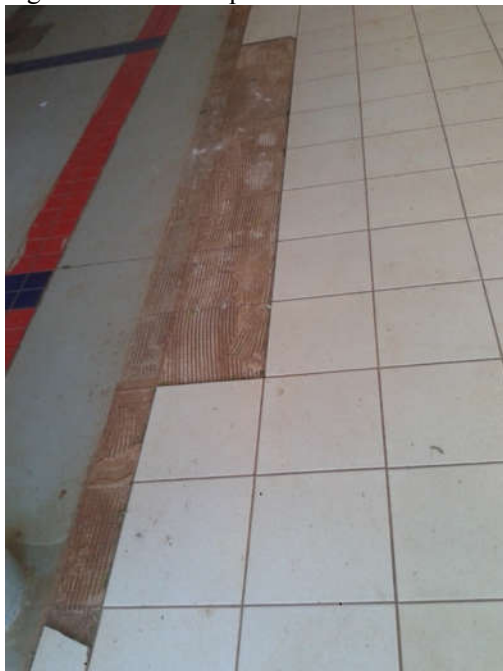
O piso cerâmico do hall de entrada do colégio apresentou destacamentos de peças cerâmicas, como pode ser visualizado na Figura 67.

Figura 67- Falha do piso cerâmico do hall de entrada.

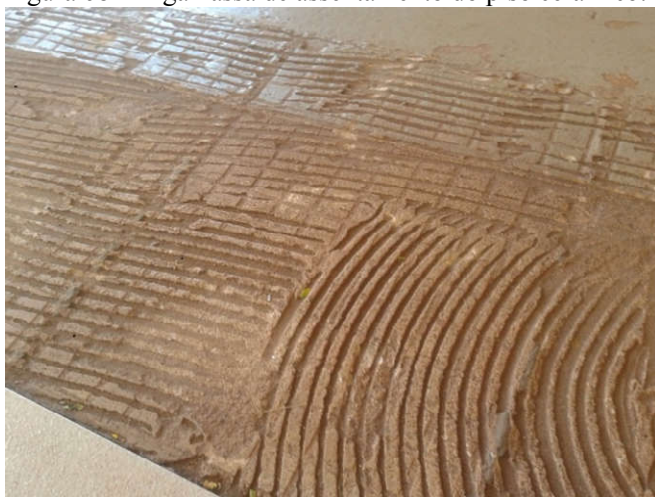
Aparentemente, a argamassa de assentamento permanece, em sua maioria, fixa no substrato e pelo seu aspecto, acredita-se que tenha sido aplicada com desempenadeira dentada, pois os sulcos apresentam-se em mais de um sentido (Figura 68). O hall de entrada é coberto; porém, como ele delimita o ambiente externo do interno, com uma grande abertura, pode estar suscetível aos efeitos da chuva, do vento e do sol.

Figura 68 - Argamassa de assentamento do piso cerâmico.

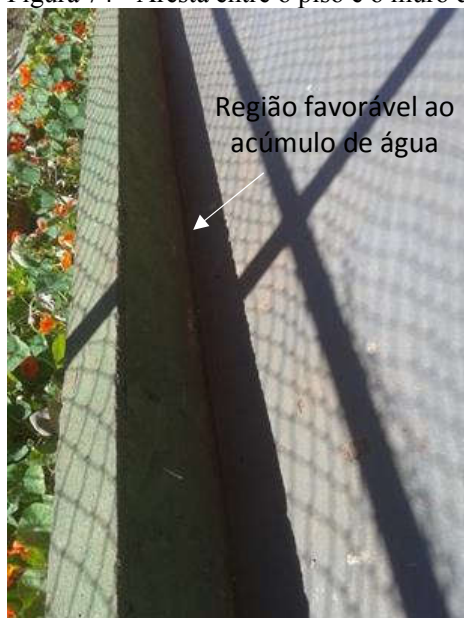
A calçada em torno da sala dos professores tem caimento satisfatório, porém fica água empoeada no canto entre o piso e o muro de um canteiro de flores; notadamente o caimento é insuficiente para escoamento em dias de chuva, conforme a indicação da Figura 74.

Figura 74 - Aresta entre o piso e o muro do canteiro de flores.

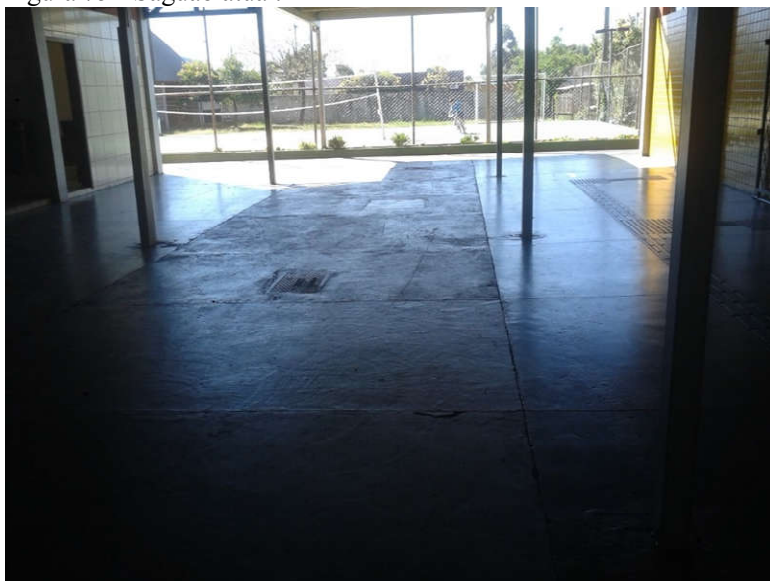
Ao realizar-se uma pesquisa na rede social do colégio, notou-se em uma imagem postada no ano de 2013, que na região do saguão havia um lastro de brita graduada; atualmente o piso é concreto alisado (Figura 75). Observou-se que havia valetas para drenagem da água, como mostra a Figura 76.

Figura 75 - Saguão atual.

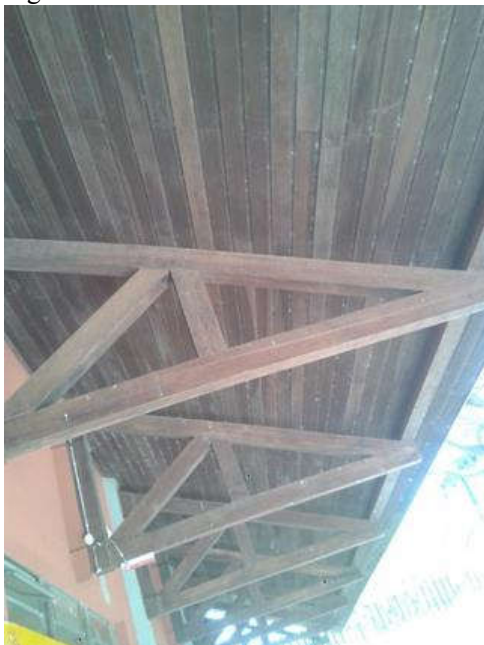
Com exceção dos blocos 6 e 7, todos os outros têm no corredor uma cobertura que dá acesso às portas das salas. Essas coberturas têm o forro feito em madeira, da mesma forma que o forro do refeitório dos alunos. Percebeu-se que nos forros há manchas brancas, indicando manifestações de mofo. Notou-se que todos os forros apresentam condições parecidas, como demonstram as Figuras 83 e 84.

Figura 83 - Forro da cobertura do corredor do bloco 3.

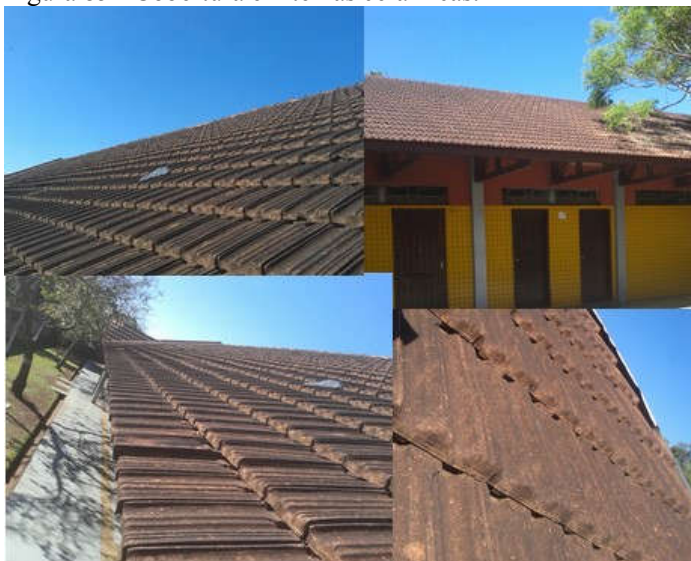
Figura 85 - Cobertura em telhas cerâmicas.

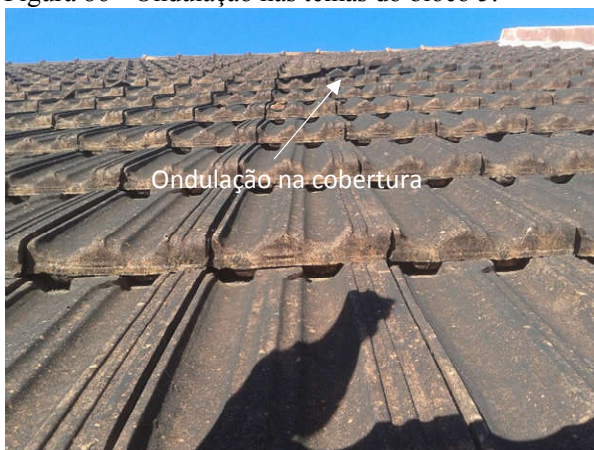
visualizado na Figura 85, com exceção de um ponto, onde foi observada uma ondulação na cobertura, no bloco 5, como mostra a Figura 86.

Figura 86 - Ondulação nas telhas do bloco 5.

Segundo relatos dos funcionários, algumas telhas são quebradas por pedras, arremessadas por vândalos de fora da área escolar.
