DESENVOLVIMENTO DE UM PROGRAMA DE CONTROLE DE QUALIDADE PARA FUNDAÇÕES

Trabalho apresentado na disciplina de Trabalho de Conclusão de Curso II, do Curso de Engenharia Civil, do Centro Universitário FAG, como requisito parcial para obtenção do título de Bacharel em Engenharia Civil.

Cascavel, 10 de Novembro de 2016.

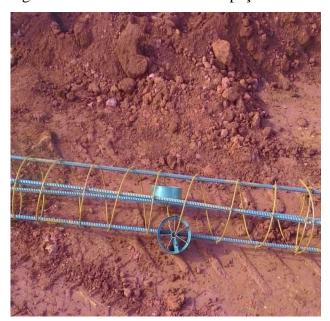
Figura 19 - Posicionamento dos espaçadores.

A utilização de espaçadores corresponde à questão 13, sendo que sua colocação na armadura foi realizada de forma correta, de acordo com a Figura 19. Os espaçadores utilizados na armadura de estacas servem para que o aço não entre em contato com a parede da estaca.

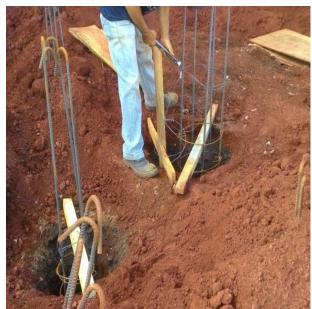
Figura 20 - Posicionamento da armadura.

Antes do posicionamento da armadura, foi feita a limpeza do solo superficial excedente e colocado uma espécie de escora para facilitar a introdução da armadura no furo e evitar que a mesma entre em contato com o fundo da escavação, conforme Figura 20, garantindo as medidas dispostas no projeto.

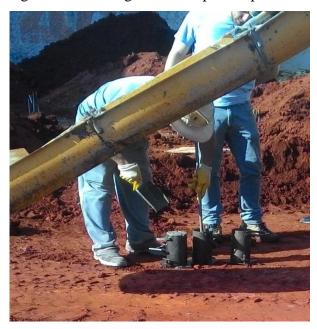
Figura 21 - Moldagem dos corpos-de-prova.

Os processos relacionados às questões 13, 14 e 15 só poderão ser executados caso ocorra a liberação por parte do engenheiro responsável, estando em conformidade todas as questões anteriores. As três questões correspondem à concretagem, desde a chegada do caminhão com a realização do *Slump Test* e moldagem do corpo de prova, conforme as Figuras 21 e 22.

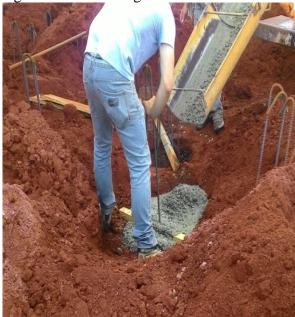
Figura 23 - Concretagem do elemento.

A concretagem dos elementos estruturais foi feita entre 3 e 4 horas após a escavação dos mesmos, com acompanhamento do engenheiro responsável, de acordo com a Figura 23, estando então coerentes com a tolerância de um dia.

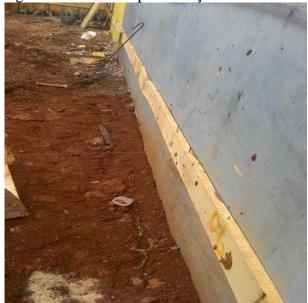
Figura 27 - Gabarito para locação.

As questões 4 e 5 correspondem ao tipo de fundação executada, sendo esta correspondente ao projeto, assim como sua dimensão e geometria. O projeto de fundação disponível no canteiro de obras foi seguido e conferido durante todas as etapas da execução, estando assim o tipo, locação, dimensão e geometria em conformidade com o projeto. Foi utilizado o gabarito e linha para a locação dos elementos no decorrer do processo, verificado nas Figuras 27 e 28.

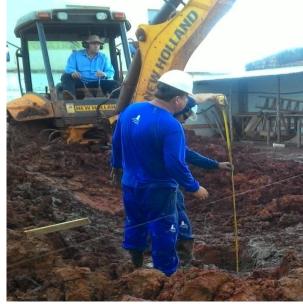
Figura 28 - Verificação da profundidade.

Como este tipo de fundação é realizado com monitoramento, não houve a necessidade do controle do prumo, pois o próprio equipamento faz as verificações. O equipamento também controla a profundidade da estaca, pois nessa situação não é possível que o engenheiro verifique o fundo do furo, pois a concretagem é feita simultaneamente a escavação. Entretanto, depois da concretagem é possível verificar a diferença entre a cota da escavação e a cota de assentamento, levando em consideração a altura da armadura.

A estaca observada é identificada como "P4 C", pois pertence a um grupo de 4 estacas. A estaca P4 C possui 25 m de profundidade, com armadura de altura 2,47 m e concreto com altura de 2,97 m, ou seja, tanto a locação das estacas como a conferência das medidas das cotas, correspondente à questão 7, estando em conformidade com o Programa de Controle de Qualidade.

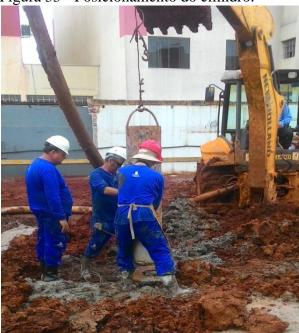
Figura 33 - Posicionamento do cilindro.

Neste sistema, a introdução da armadura é complexa e na maioria das vezes, necessita-se do auxílio de um cilindro para a completa penetração no solo, conforme Figuras 33 e 34. Na parte inferior juntamente deste fez-se o uso de uma coroa na base para o correto posicionamento do cilindro, buscando não danificar os processos do elemento de fundação já executados.

Em razão do seu peso elevado, a retro-escavadeira levanta o cilindro e o posiciona sobre o furo, de maneira que a equipe garanta a colocação exata do mesmo sobre a coroa da base. Depois de devidamente disposto, o equipamento pressiona cilindro para baixo, a fim de introduzir completamente a armadura, de acordo com o projeto.

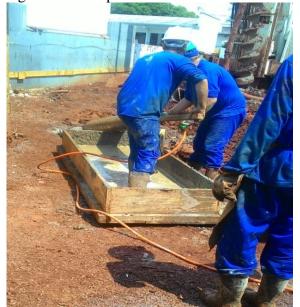
Figura 36 - Limpeza do cilindro.

Utiliza-se outro cilindro para a remoção do concreto excedente, com a finalidade de atingir a cota projetada, visto na Figura 35. Este, por sua vez, tem diâmetro inferior que o utilizado anteriormente, tendo duas funções básicas. Na Figura 36 é verificada a limpeza deste cilindro, com o descarte do material excedente.
