**CONFRONTAR O NÍVEL DE SATISFAÇÃO DO USUÁRIO COM AS  
MANIFESTAÇÕES PATOLÓGICAS DE UM CONJUNTO HABITACIONAL  
CONSTRUÍDO EM PLACAS DE CONCRETO ARMADO EM CAFELÂNDIA – PR**

**CASCATEL - PR  
2016**

Trabalho apresentado na disciplina de Trabalho de Conclusão de Curso II, do Curso de Engenharia Civil, da Faculdade Assis Gurgacz - FAG, como requisito parcial para obtenção do título de Bacharel em Engenharia Civil.

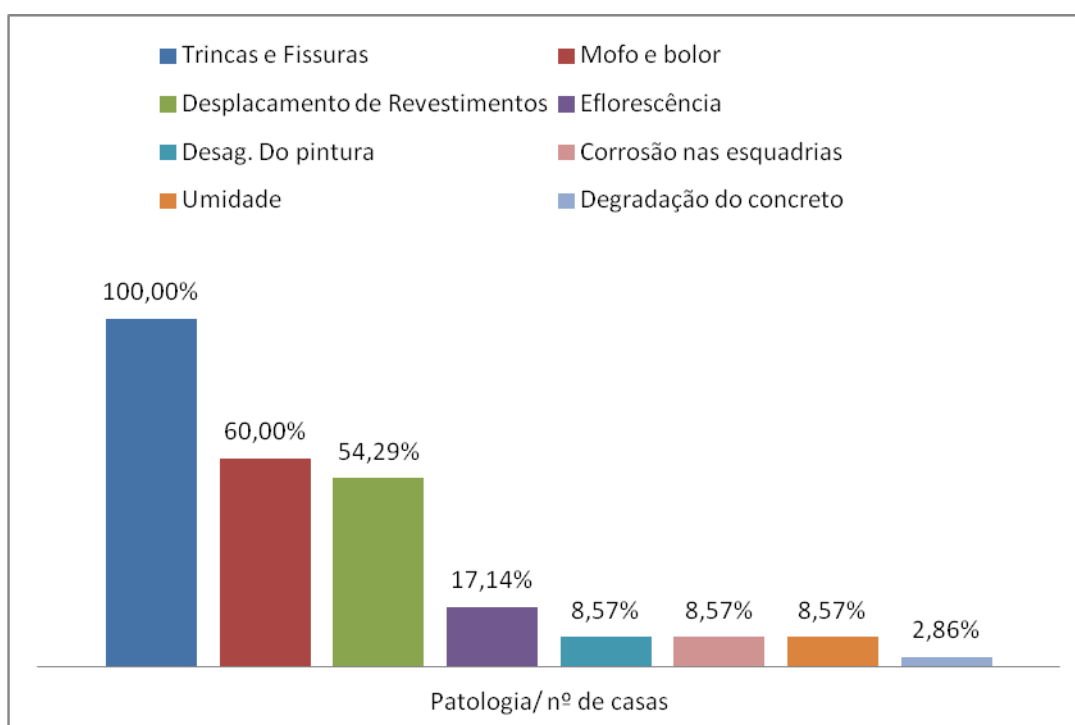
Figura 20: Patologias.

Para melhor apresentação dos resultados, confeccionou-se um gráfico (Figura 20) que representa o percentual de presença das patologias relativo ao número de casas em que as mesmas foram encontradas.

Ao analisar o gráfico da Figura 20, é possível deduzir que as principais patologias a serem tratadas são as trincas e fissuras, com 100% de presença nas unidades, seguidas pelo
