**ESTUDO DE CASO: LEVANTAMENTO DAS MANIFESTAÇÕES PATOLÓGICAS**  
**EXISTENTES EM UMA ESCOLA ESTADUAL DE CASCAVEL – PARANÁ**

Trabalho apresentado na disciplina de Trabalho de Conclusão de Curso II, do Curso de Engenharia Civil, do Centro Universitário Assis Gurgacz, como requisito parcial para obtenção do título de Bacharel em Engenharia Civil.

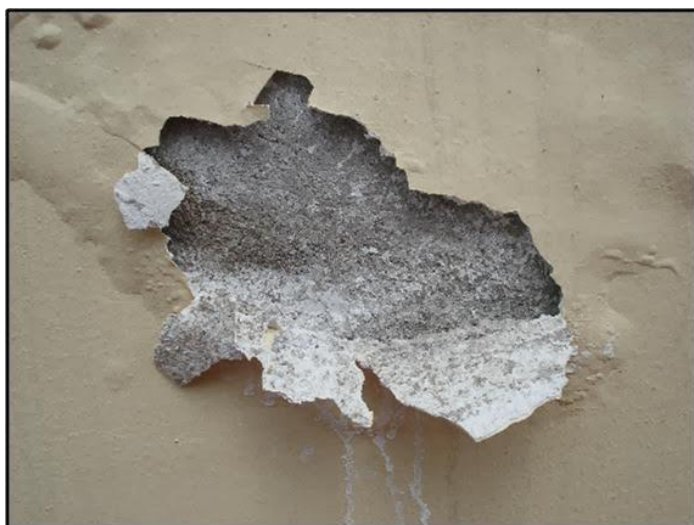
**Figura 04** - Configuração eflorescência em revestimento

A eflorescência é a formação de depósitos salinos na superfície dos revestimentos, alvenarias, concretos, argamassas, entre outros, como resultado da sua exposição à água de infiltrações ou intempéries Figura 04. Quimicamente a eflorescência é constituída principalmente de sais de metais alcalinos (sódio e potássio) e alcalino-ferrosos (cálcio e magnésio, solúveis ou parcialmente solúveis em água), que pela ação da água da chuva ou do solo são dissolvidos e migram para a superfície, e a evaporação da água resulta na formação de depósitos salinos. (TAGUCHI, 2010)

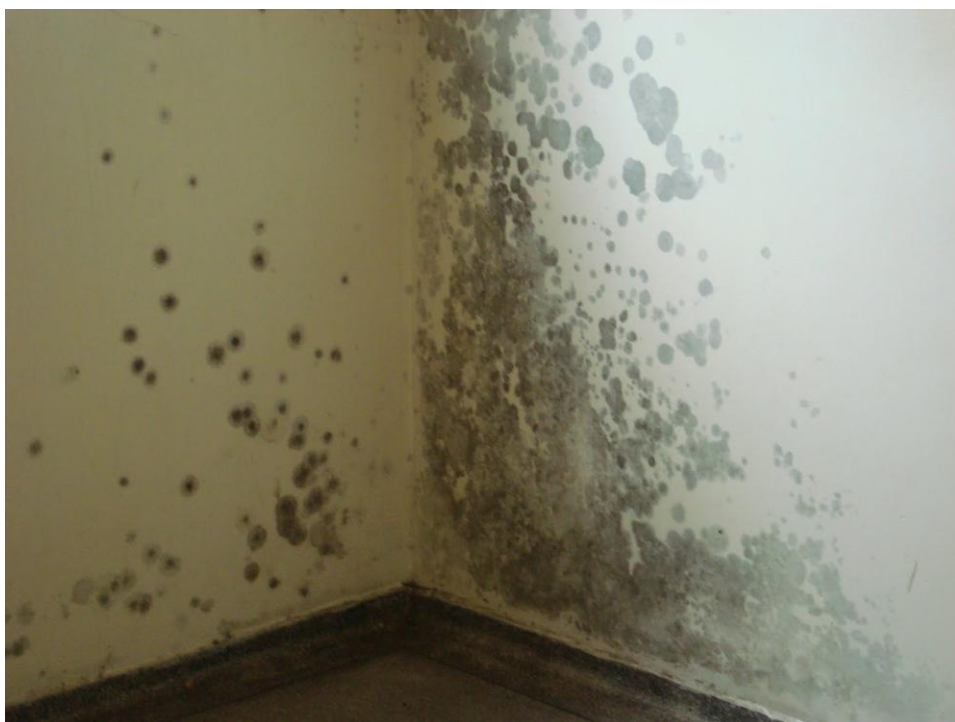
**Figura 05** – Configuração de bolor em revestimento

Segundo Peres (2001), o bolor como podemos observar na Figura 05 é uma alteração macroscopicamente observável na superfície de diferentes materiais, sendo uma consequência do desenvolvimento de microrganismos pertencentes ao grupo dos fungos.

Os bolores podem ser prevenidos logo na fase de projeto. Peres, (2001) aconselha manter os ambientes com ventilação e isolamento adequadas, ou até mesmo a aplicação de fungicida em revestimentos sujeitos a elevada umidade e pouca ventilação.

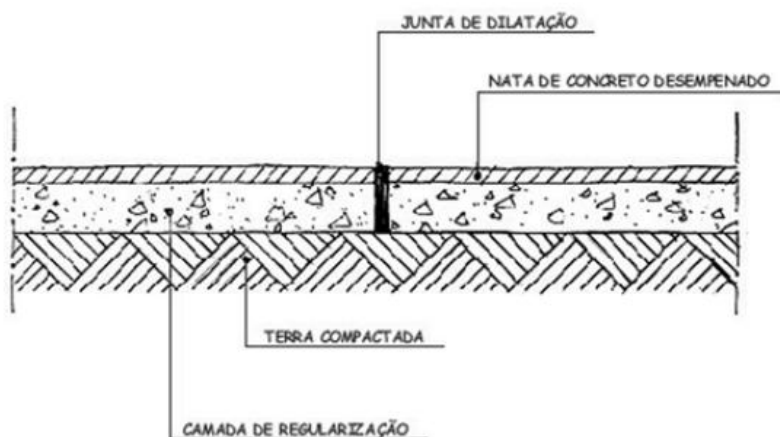
**Figura 19** – Sistema de piso cimentado

A Figura 17 em questão demonstra que o piso cimentado da estrutura escolar foi executado sob uma base simples de brita, com ausência de armadura ou tela metálica, possibilitando então o desenvolvimento dessas fissuras e trincas.

Para reparação desta patologia é necessário à remoção e recompactação do solo, para uma base perfeita e sadia, sem afundamentos, fissuras significativas, esfarelamentos ou contaminações. Esta base. Como dito antes, deve ser de concreto armado, ou no mínimo de argamassa armada com tela, com superfície preferencialmente áspera, de modo a proporcionar boa aderência do revestimento, conforme Figura 19.

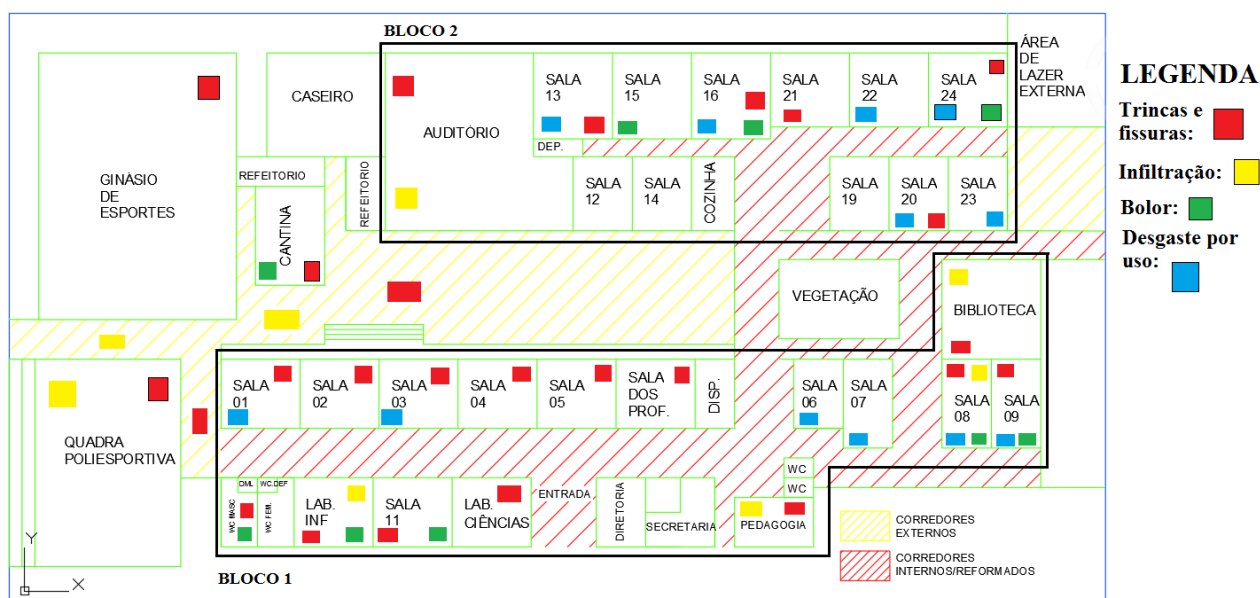
**Figura 27** – Distribuição das manifestações patológicas na estrutura escolar

Assim finalizado o levantamento é apresentado na Figura 27 o croqui com a localização das patologias identificadas associando elas as cores para facilitar o entendimento.

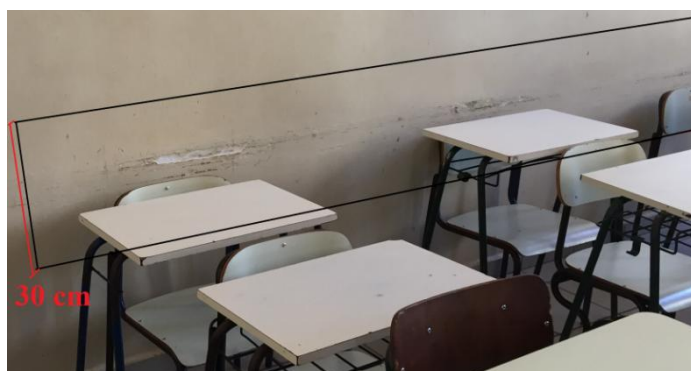
**Figura 29** – Esquema para cálculo da área de aplicação

Como são patologias que ocorrem no mesmo lugar e percorrem pelas paredes das salas, para o levantamento da área de aplicação, foi levada como base para cálculo aproximado da área, uma faixa retangular com 30 cm de largura, tendo o desgaste como eixo referencial, obedecendo ao transpasse de 15 cm para cada lado, como se observa na Figura 29.

Observa-se que os custos dos insumos para reparo da patologia identificada possui um valor razoável, visto que esta manifestação patológica somente irá sumir se houver proteções nas paredes, de modo que não deixem mais haver o contato das carteiras de aula com os revestimentos das paredes.
