**CENTRO UNIVERSITÁRIO FUNDAÇÃO ASSIS GURGACZ**  
**JULIANO MARTIGNONI**

**COMPARAÇÃO DE INCIDÊNCIAS PATOLÓGICAS ENTRE PAREDES DE  
CONCRETO E ALVENARIA DE BLOCOS CERÂMICOS EM UM EDIFÍCIO DE  
CASCAVEL, PARANÁ**

**CASCAVEL, PR**  
**2016**

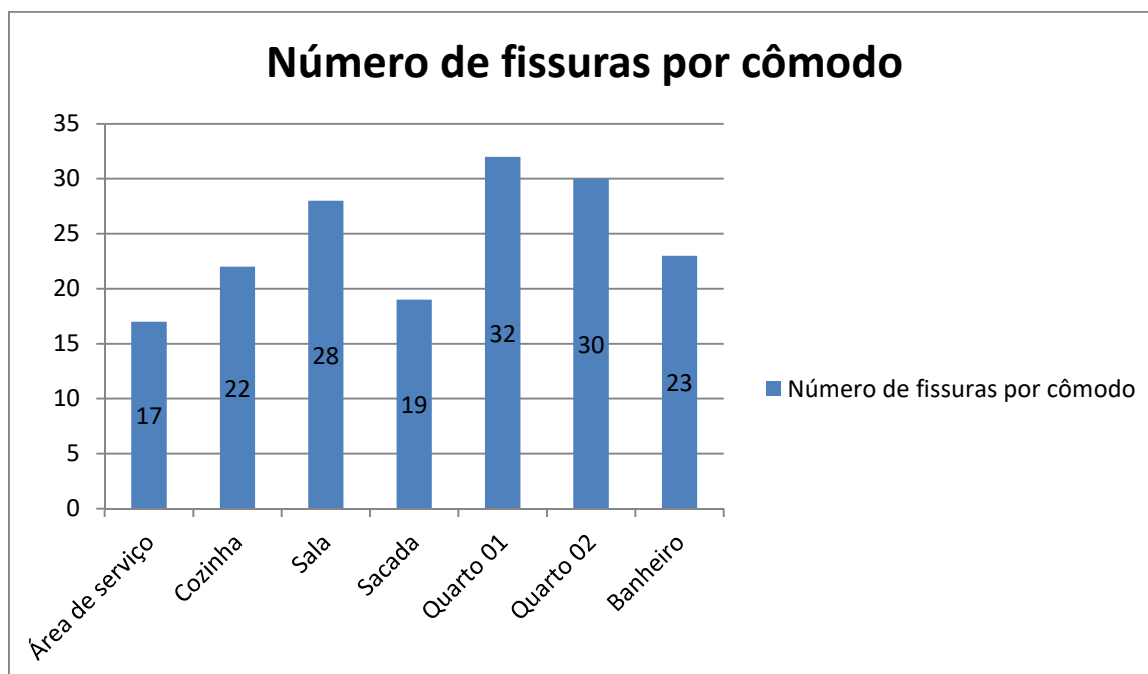
Gráfico 01 – Total de patologias encontradas.

Com base no gráfico apresentado é possível perceber que existe uma maior incidência de patologias ocorridas na sacada e nos quartos em comparação aos demais

Segundo Thomaz (1989), a retração diferenciada entre materiais de argamassa de assentamento e alvenaria convencional aumenta a chance de apresentar fissuras, pois essas aparecem em virtude das contrações de materiais com diferenças de temperaturas e umidade. Dessa forma pode-se perceber que a variação da influência solar no momento da execução irá interferir na qualidade final da estrutura, podendo aumentar a chance de manifestações por fissuras. Pode-se observar no Gráfico 1 que há altos índices dessa influência nos cômodos com face mais ensolarada.

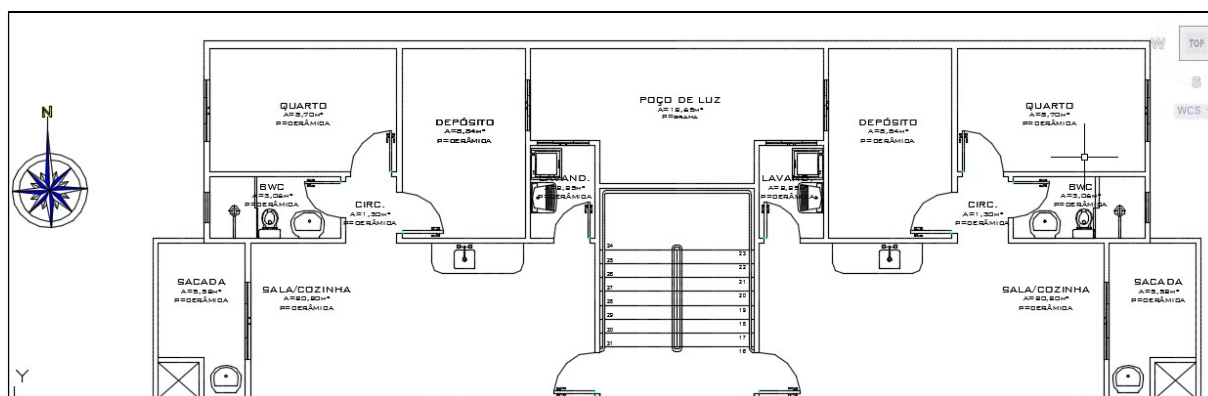
Figura 12 – Planta baixa com análise de incidência solar.

As figuras 12 e 13 mostram em planta baixa como é a posição dos apartamentos, lembrando que a maior incidência solar afeta a sacada, quarto e banheiro.

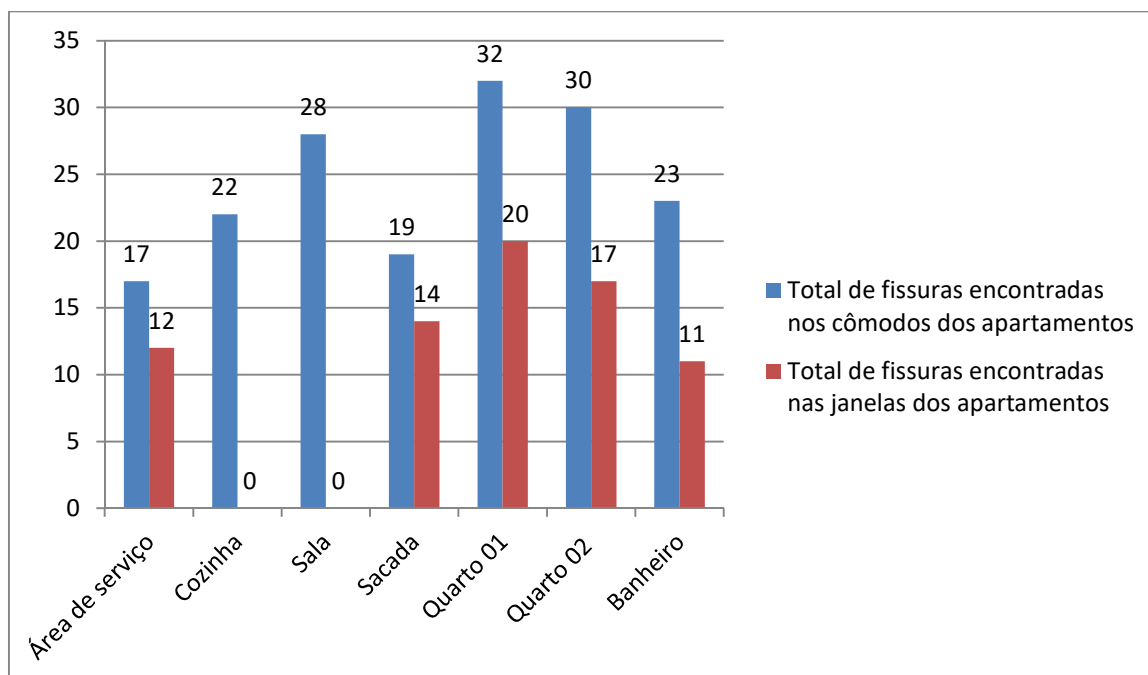
Gráfico 02 – Total de fissuras ao redor de janelas dos apartamentos.

A frequência dessas fissuras em proximidades de janelas foi grande, se destacando mais que as outras, tendo sido observado um total de 81 (oitenta e uma) fissuras em torno de janelas. O Gráfico 02 representa a quantidade dessas fissuras em comparativo com o total de fissuras encontradas nos apartamentos.

O Gráfico 02 mostra que a fissura foi muito recorrente em relação às outras patologias, e isso se deve possivelmente à abertura que ocasiona uma maior tensão no local e causa sobrecarga, o que leva a várias manifestações de fissuras. Observou-se que foram realizadas vergas e contravergas em todas as janelas e também vergas em todas as portas com o objetivo de redução dessas fissuras, mas mesmo assim não foi possível evitar o aparecimento do problema.

O Gráfico 02 apresentou um alto número dessa patologia em aberturas. Segundo Thomaz (1989), nos lugares que existem aberturas nas paredes de alvenaria as trincas têm início a partir dos vértices e peitoris dessas aberturas, onde se encontram em meio à passagem de cargas isostáticas de compressão, o que pode ser usado como causa para esse alto número. Thomaz (1989) ainda ressalta que essas trincas têm suas causas atribuídas a variadas formas como tamanhos de painéis, tamanho de aberturas e até tamanho e rigidez de vergas e contravergas. Deste modo, a observação em relação ao tamanho e rigidez dessas vergas e contravergas deve ser sempre lembrada na tentativa de reduzir as manifestações dessas fissuras.

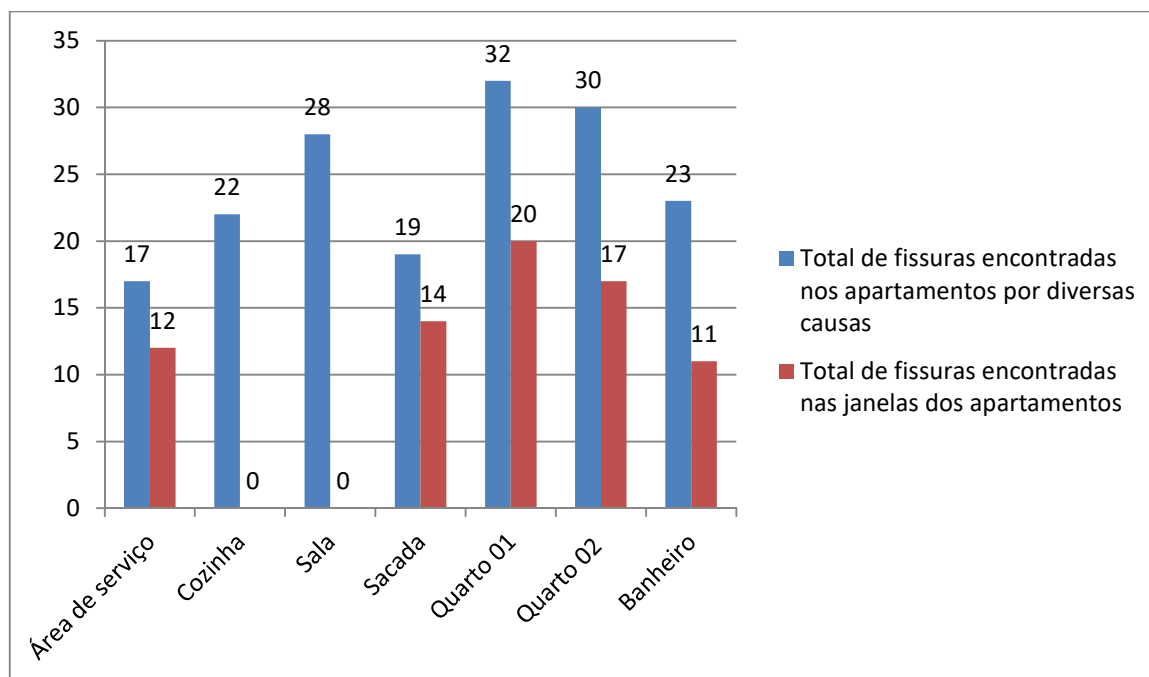
Gráfico 03 – Quantidade de fissuras horizontais e verticais.

Estas fissuras mostradas no Gráfico 03 podem ter várias causas, pois é grande a dificuldade para eliminar todas as tensões existentes, de modo que a estrutura esteja inerte sem movimentação.

Mas as principais possíveis causas para as manifestações de fissuras neste caso em estudo seriam a movimentação térmica pela insolação solar e as alterações químicas (fator água/cimento) que foram bastante notadas, indicando isso como maior causador para os elevados números de patologias apresentadas no Gráfico 03.

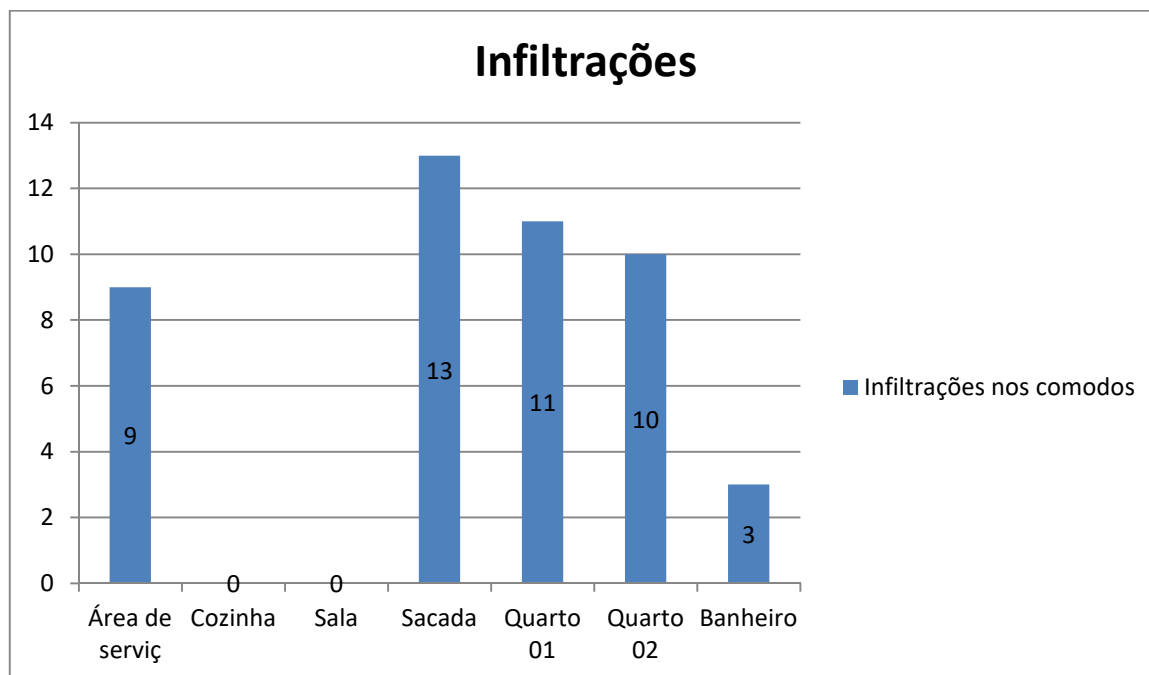
Gráfico 04 – Gráfico de infiltrações ocorridas

Foi verificada uma quantidade de 46 (quarenta e seis) infiltrações em um total de 16 (dezesseis) apartamentos que possui o bloco de alvenaria convencional, ocorridas em cômodos que possuem aberturas (janelas) para o possível acontecimento. O Gráfico 04 mostra a quantidade total de infiltrações nos cômodos dos apartamentos. É observado que os cômodos da cozinha e a sala não possuem faces com janelas, não ocorrendo infiltrações.

No Gráfico 04 é mostrado o número de infiltrações que ocorreram nos cômodos. A sacada foi o cômodo com maior frequência de infiltrações manifestadas, possivelmente devido ao grande vão de abertura que possui, fazendo com que tenha uma grande tensão acumulada no local. Outros cômodos que tiveram grande número da ocorrência de infiltração foram os quartos e a área de serviço.

Com o Gráfico 04 é possível observar que a sacada obteve o maior número de infiltrações. Esse alto número se deve pela grande abertura da janela. Deste modo, a grande frequência de chuva nesse grande vão de abertura acabou gerando um número elevado de manifestações patológicas por infiltração no local. Essas infiltrações se manifestam pela umidade, principalmente nas frestas dessas aberturas.

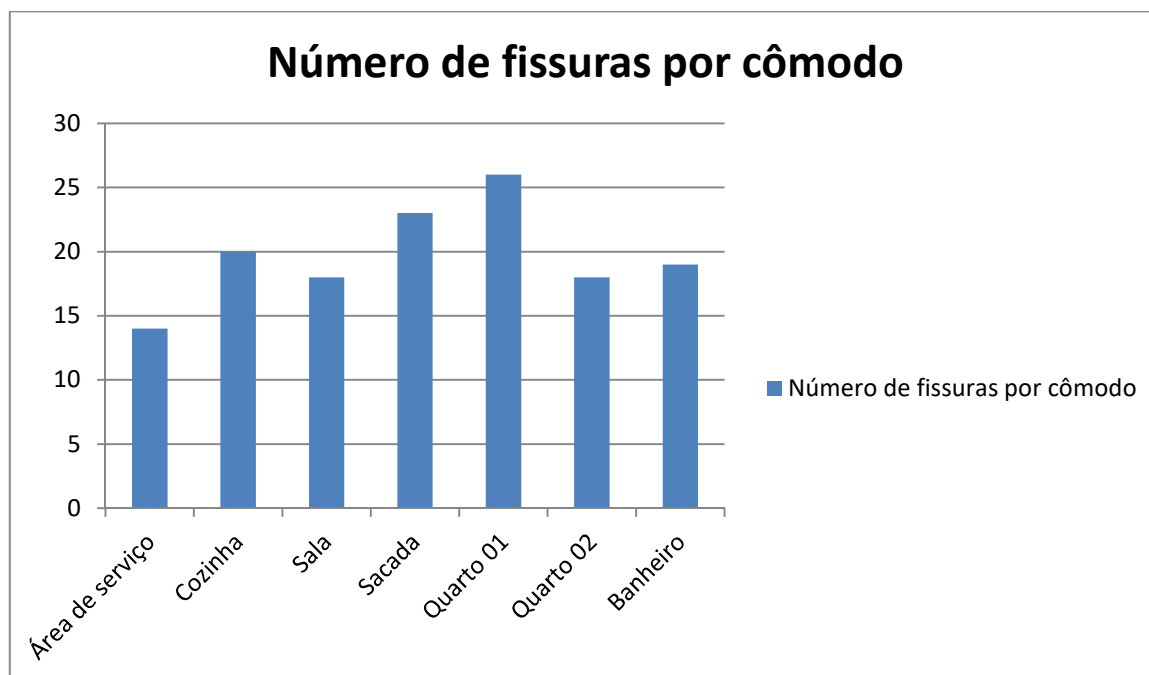
Gráfico 05 – Número total de fissuras encontradas nos apartamentos

Pode-se ver pelo gráfico a grande frequência de fissuras encontradas nos interiores dos apartamentos. As fissuras são frequentes nesse sistema construtivo devido principalmente à grande retração atuante, ou seja, pela sua constituição ser basicamente de concreto monolítico há vários tipos de retração que podem ocorrer.

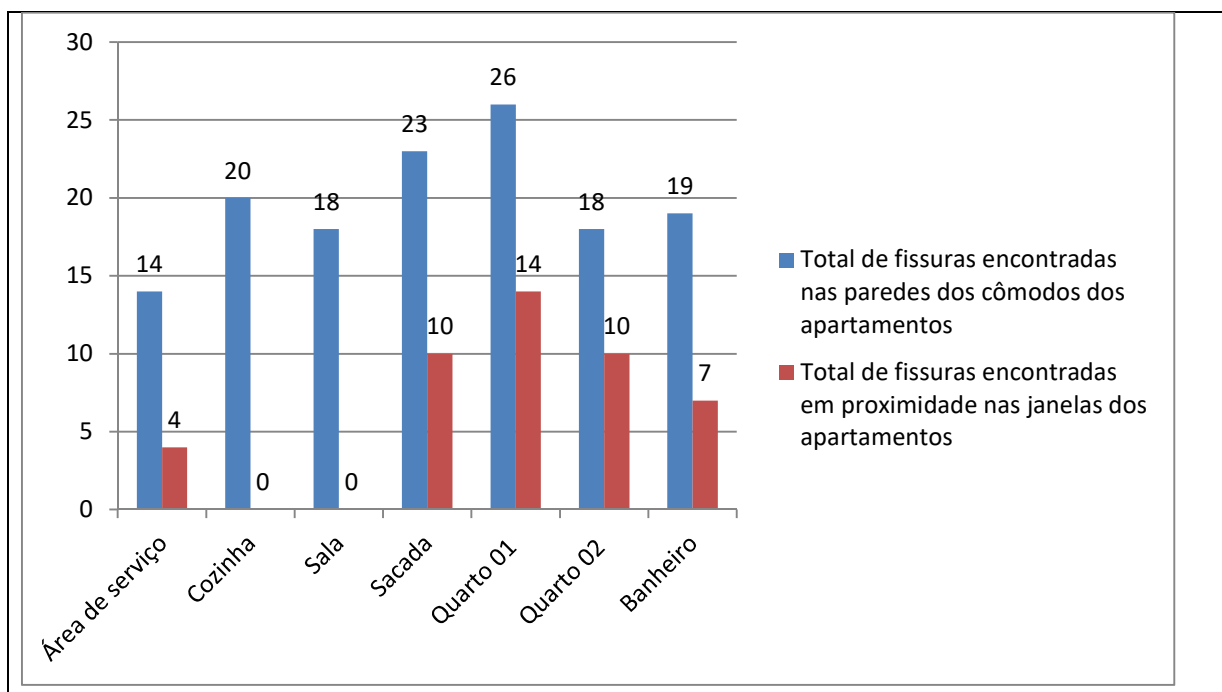
Gráfico 06 – Gráfico de fissuras em janelas.

O Gráfico 06 mostra as diferenças em números de patologias por fissuração encontradas em torno da região de janelas e no restante das paredes. Pode-se observar um elevado número de fissuras na região das janelas, principalmente nos cômodos da sacada e quartos. Foi observado que os cômodos cozinha/sala não possuem janelas, notando-se assim apenas fissuramentos horizontais e verticais devido a outras causas.

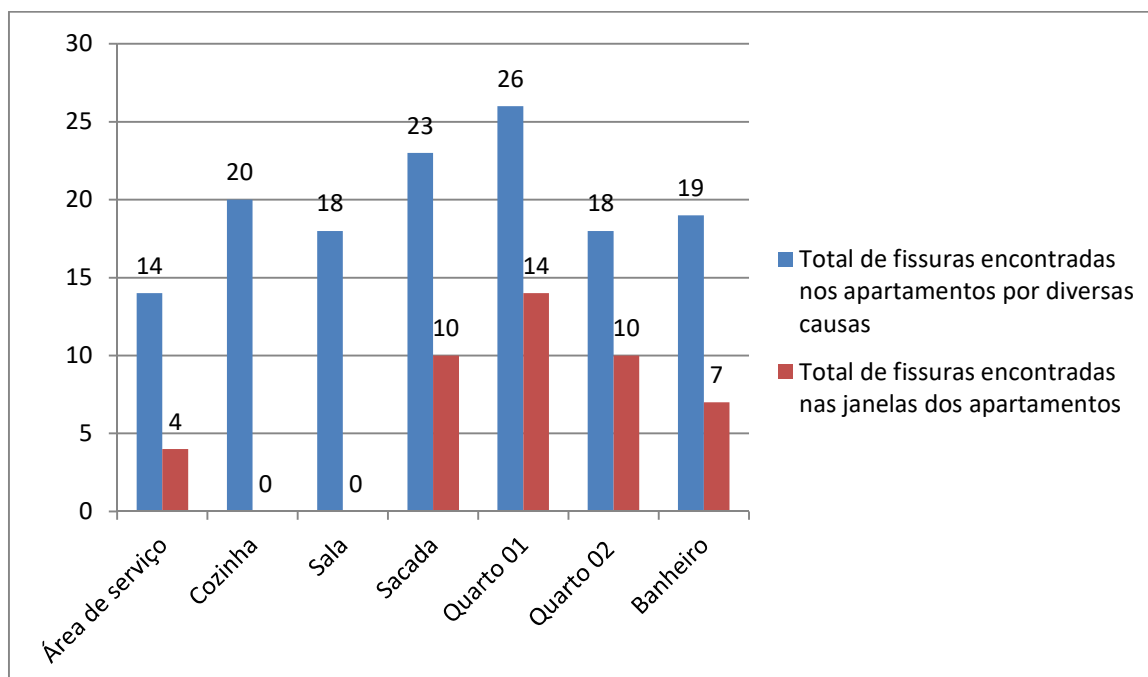
Gráfico 07 – Fissuras horizontais e verticais encontradas.

São detalhadas no Gráfico 07 as fissuras verticais e horizontais encontradas, mostrando a diferença quando comparadas as fissuras em torno de janelas que foram analisadas anteriormente.

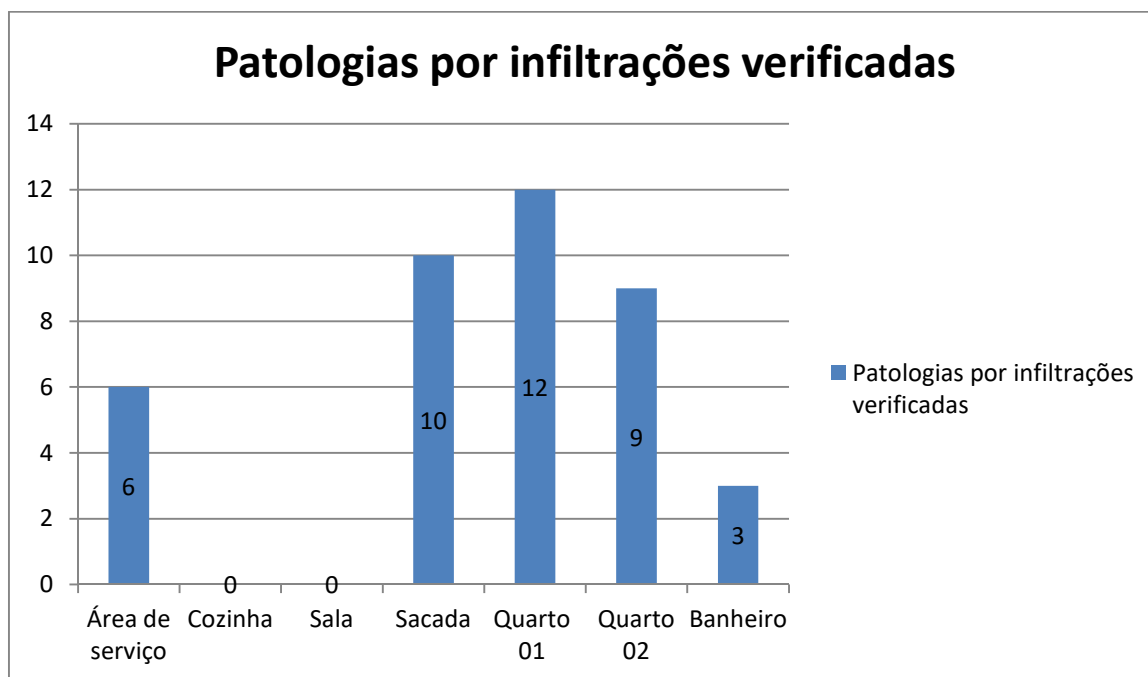
Gráfico 08 – Patologias por infiltração.

Foi verificado um grande número de infiltrações presentes nas aberturas de janelas, totalizando 41 (quarenta e um) casos dessa patologia para 16 (dezesseis) apartamentos constatados do bloco de paredes de concreto. O Gráfico 08 procura mostrar os dados dessas infiltrações em cada cômodo.

Com base nos gráficos pode-se analisar que as infiltrações foram atuantes em todos os cômodos, com exceção das cozinhas e salas por não possuírem diretamente janelas.

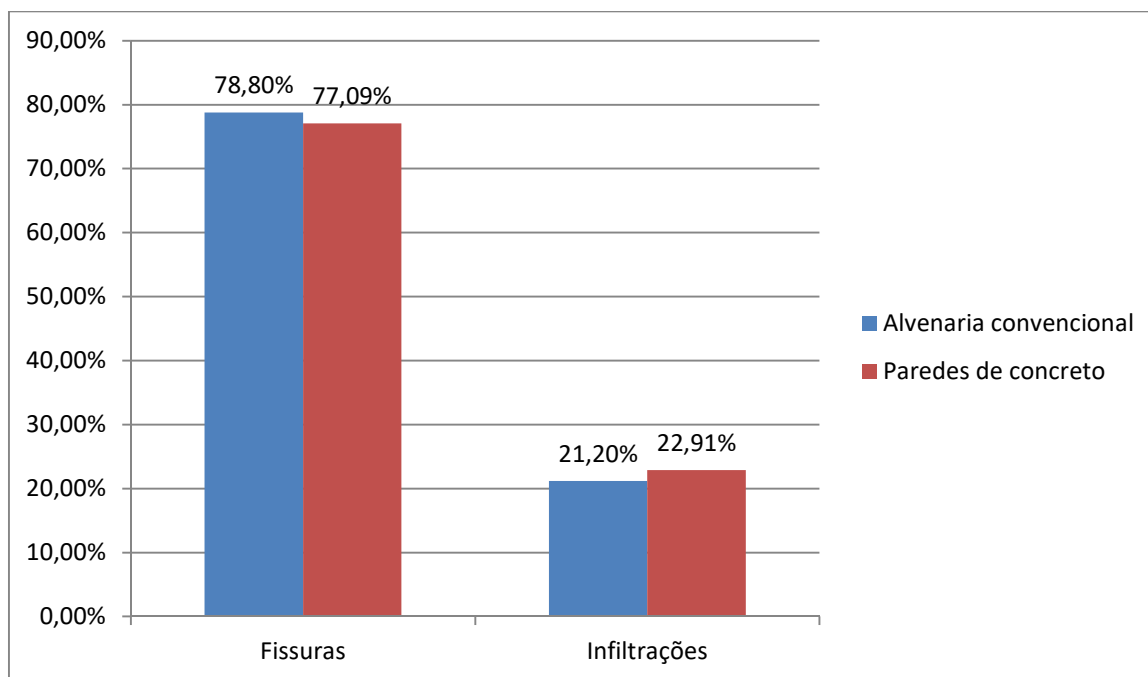
Gráfico 09 – Patologias nos dois sistemas construtivos.

Através do Gráfico 09 pôde-se analisar e comparar a ocorrência patológica nos dois sistemas construtivos. Foram verificadas duas patologias que foram muito presentes nos dois sistemas construtivos que foram fissuras e infiltrações.

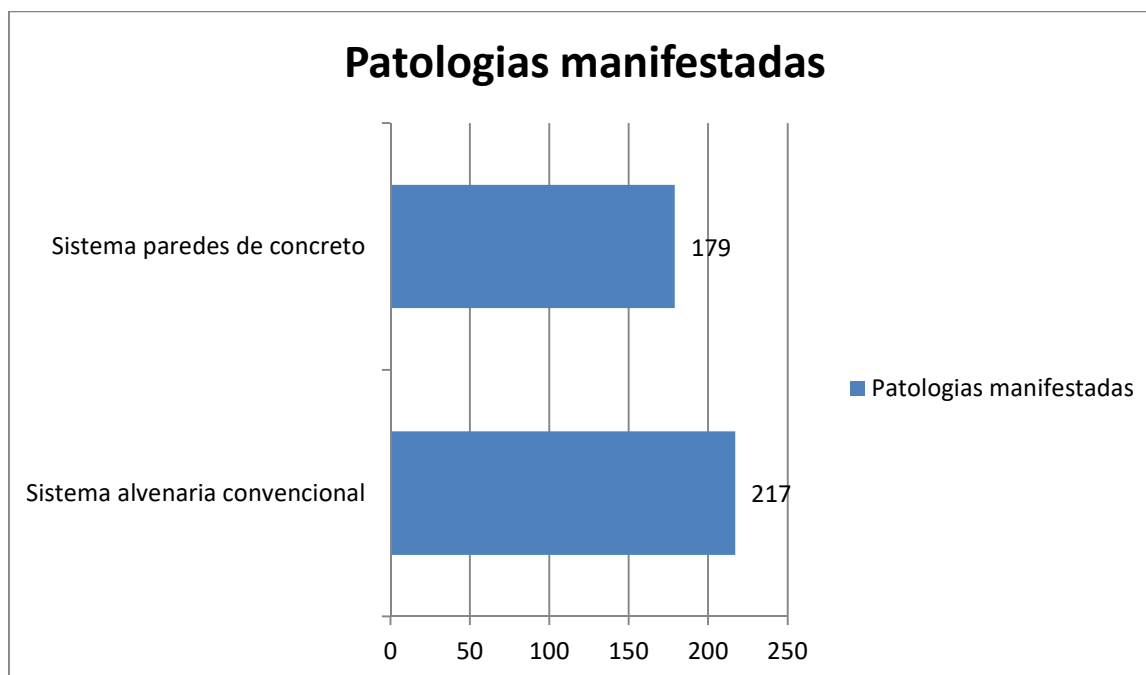
Gráfico 10 – Patologias manifestadas.

O Gráfico 10 mostra o número total de patologias manifestadas em cada sistema construtivo. O sistema de alvenaria convencional apresentou um total de 217 (duzentas e dezessete) patologias e o sistema de paredes de concreto apresentou um total de 179 (cento e setenta e nove) patologias. Deste modo, verifica-se, pelos valores no gráfico, que o sistema construtivo de paredes de concreto foi mais eficiente para o não surgimento de patologias.
