**LEVANTAMENTO DAS PATOLOGIAS DO COLÉGIO ESTADUAL PROFESSORA  
JÚLIA WANDERLEY EM CASCAVEL-PR**

Trabalho apresentado na disciplina de Trabalho de Conclusão de Curso II, do Curso de Engenharia Civil, do Centro Universitário Assis Gurgacz, como requisito parcial para obtenção do título de Bacharel em Engenharia Civil.

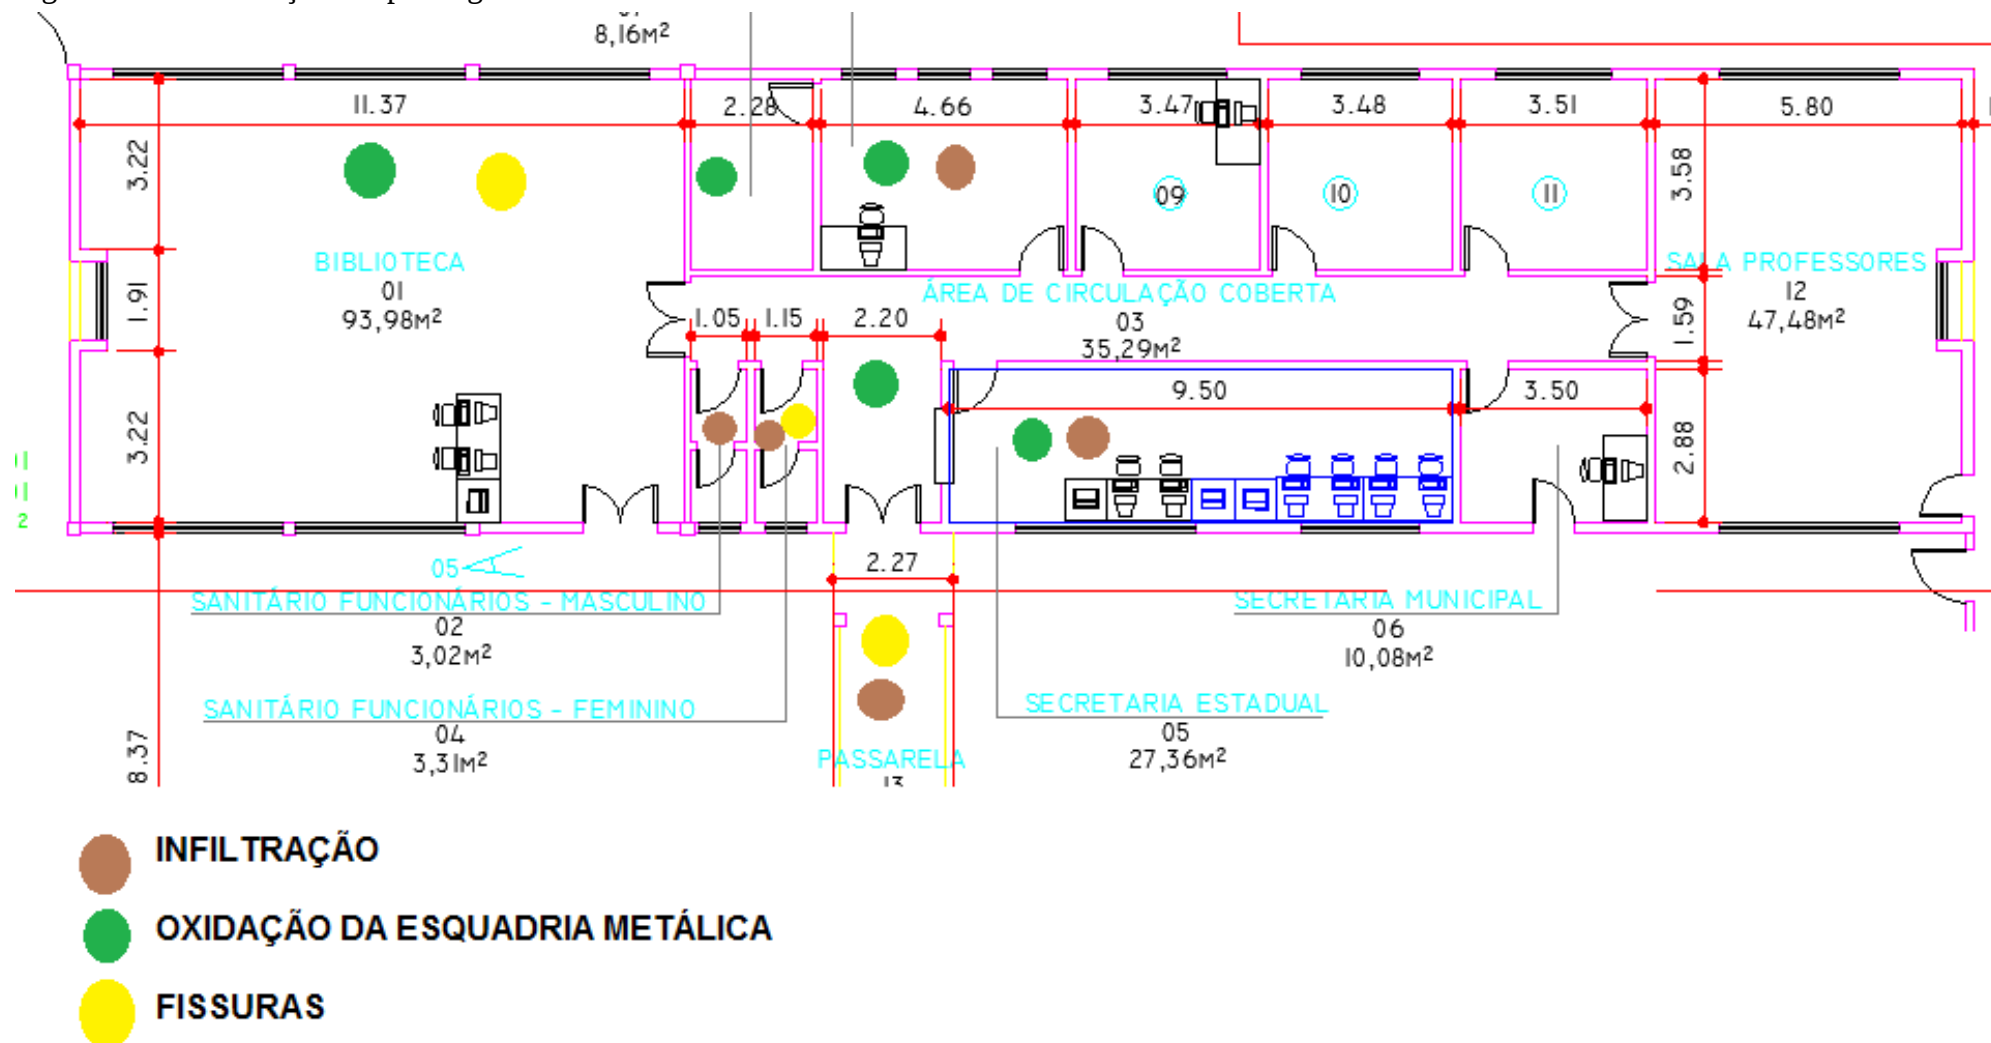
Figura 22 – Distribuição das patologias no bloco 1

A distribuição das patologias com maior ocorrência está distribuída na Figura 22.

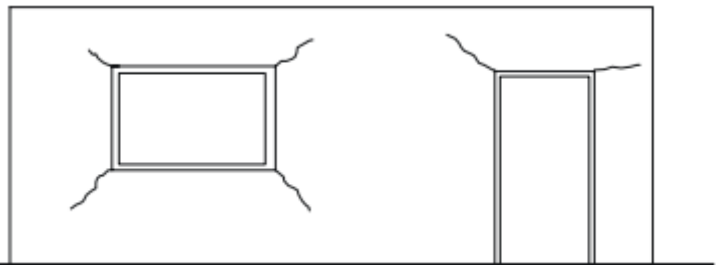
Figura 23 – Fissura de 45°

A patologia mais encontrada no bloco 2 foi as fissuras. Foram classificadas como fissuras por apresentarem aberturas menor que 0,5mm. Uma das fissuras que obteve em maior quantidade foi aquelas causadas por ausência de verga e erro de execução. Elas ocorrem em paredes de alvenaria formadas nos cantos da abertura (Figura 24). O tratamento é considerado de custo alto e somente será reparado corretamente com a presença de verga. Visto isso, a correção seria o tratamento da fissura de acordo com a característica (45°) como na Figura 23.

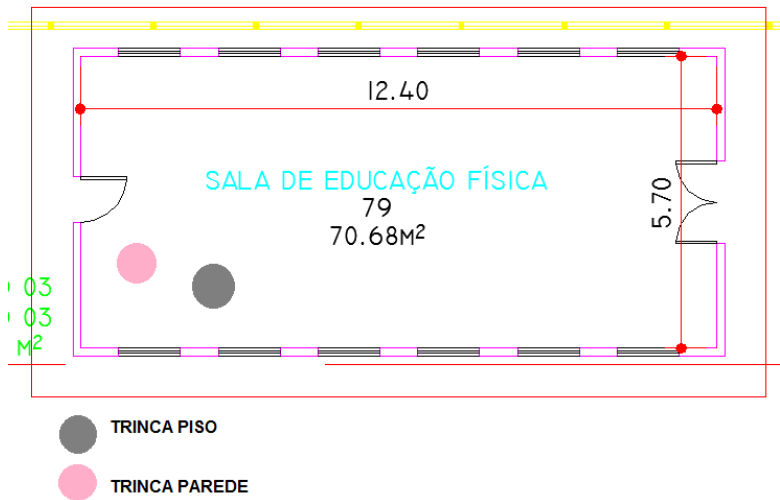
Figura 33 – Distribuição das patologias no bloco 3

A Figura 33 mostra a distribuição das patologias do bloco 3.

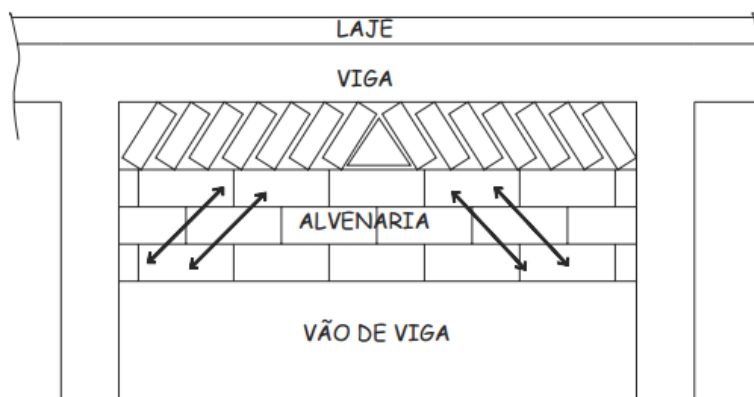
Figura 35 – Processo de encunhamento

Já para a fissura horizontal na Figura 36 pode ser causada pela ausência de encunhamento entre a alvenaria e a viga juntamente com erro de execução. A fissura é transferida para o revestimento da argamassa aumentando a entrada de umidade diminuindo a durabilidade da estrutura. O processo correto de encunhamento é eficiente, pois os tijolos dispostos a 45° (Figura 35) evita a deformação aliviando as tensões da estrutura (DALDON, 2008). Esse é o método correto para não gerar patologia.

Lopes (2008), afirma que a solução seria a reconstrução, porém gera custo que não está nos orçamentos do colégio, logo, o tratamento é o reparo com argamassa.

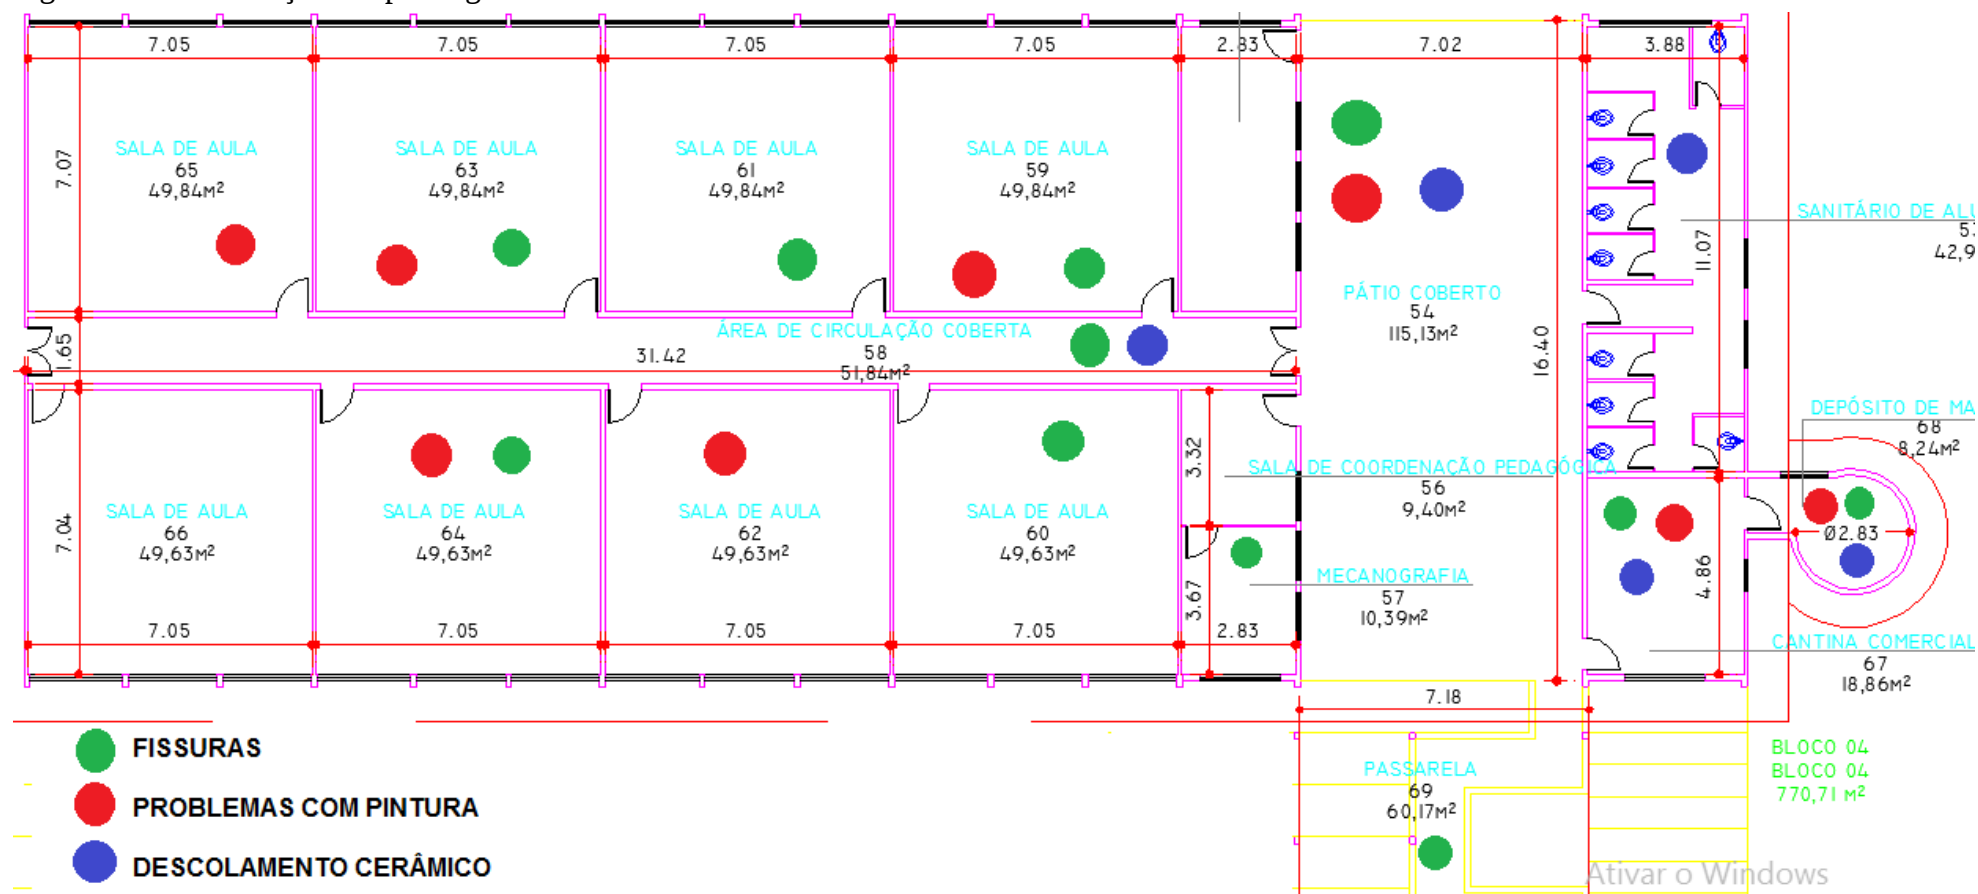
Figura 37 – Distribuição das patologias no bloco 4

A divisão das patologias do bloco 4 se encontra na Figura 37.

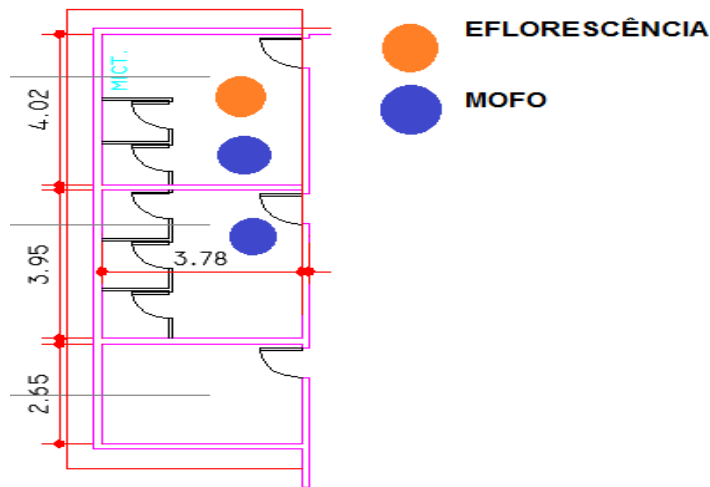
Figura 40 – Distribuição das patologias no bloco 7

Na Figura 40, a distribuição das manifestações patológicas do bloco 7.

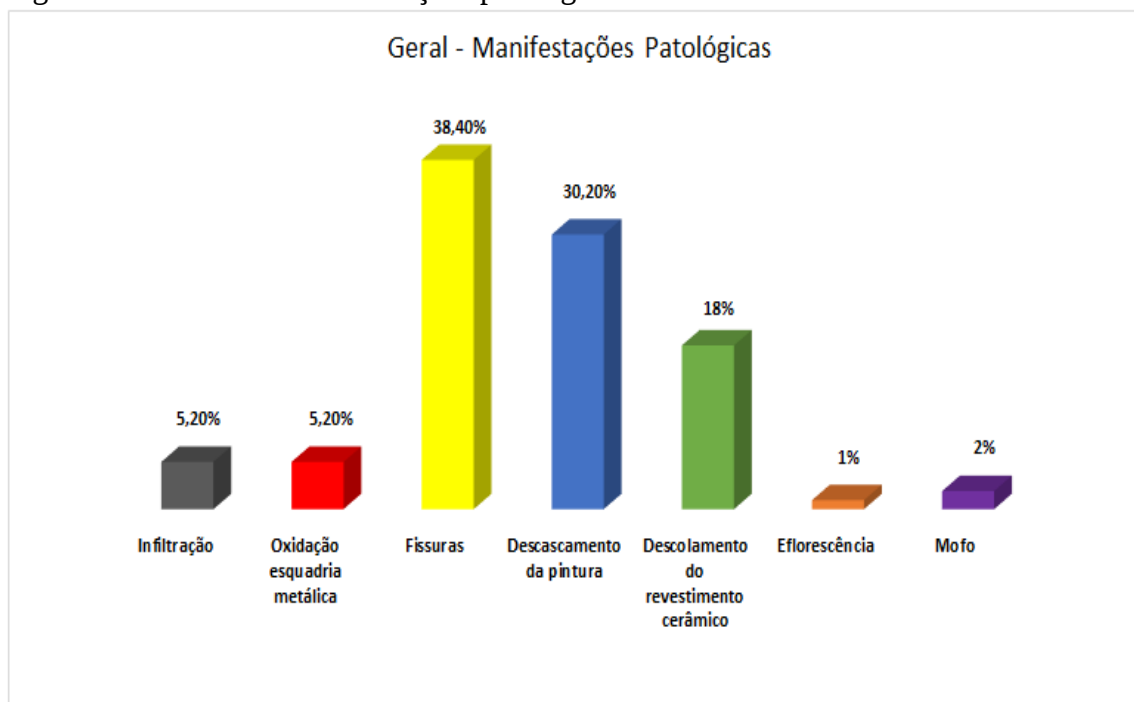
Figura 43 – Geral das manifestações patológicas

A tabulação de dados está representada pelo gráfico da Figura 43.

Na tabulação de dados geral das manifestações patológicas, nota-se que as fissuras representam a maioria com 38,40% dos problemas encontrados causados por erro de execução, por ausência de elementos primordiais para que a edificação não tenha risco estrutural e estético. Essas fissuras também apresentam no revestimento cerâmico que, além da execução incorreta, a falta de manutenção agrava mais ainda o descolamento das cerâmicas. Em se tratando ainda de fissuras (inseridas também as trincas), pode-se dizer que ocorre nas pinturas, segundo problema mais recorrente, sendo 30,20%, podendo ser originado ainda por materiais de má qualidade e mão de obra desqualificada.
