**LEVANTAMENTO DAS MANIFESTAÇÕES PATOLÓGICAS EXISTENTES NO  
CENTRO ESTADUAL DE EDUCAÇÃO PROFISSIONAL PEDRO BOARETTO  
NETO NA CIDADE DE CASCAVEL – PARANÁ**

Trabalho apresentado na disciplina de Trabalho de Conclusão de Curso II, do Curso de Engenharia Civil, do Centro Universitário Assis Gurgacz, como requisito parcial para obtenção do título de Bacharel em Engenharia Civil.

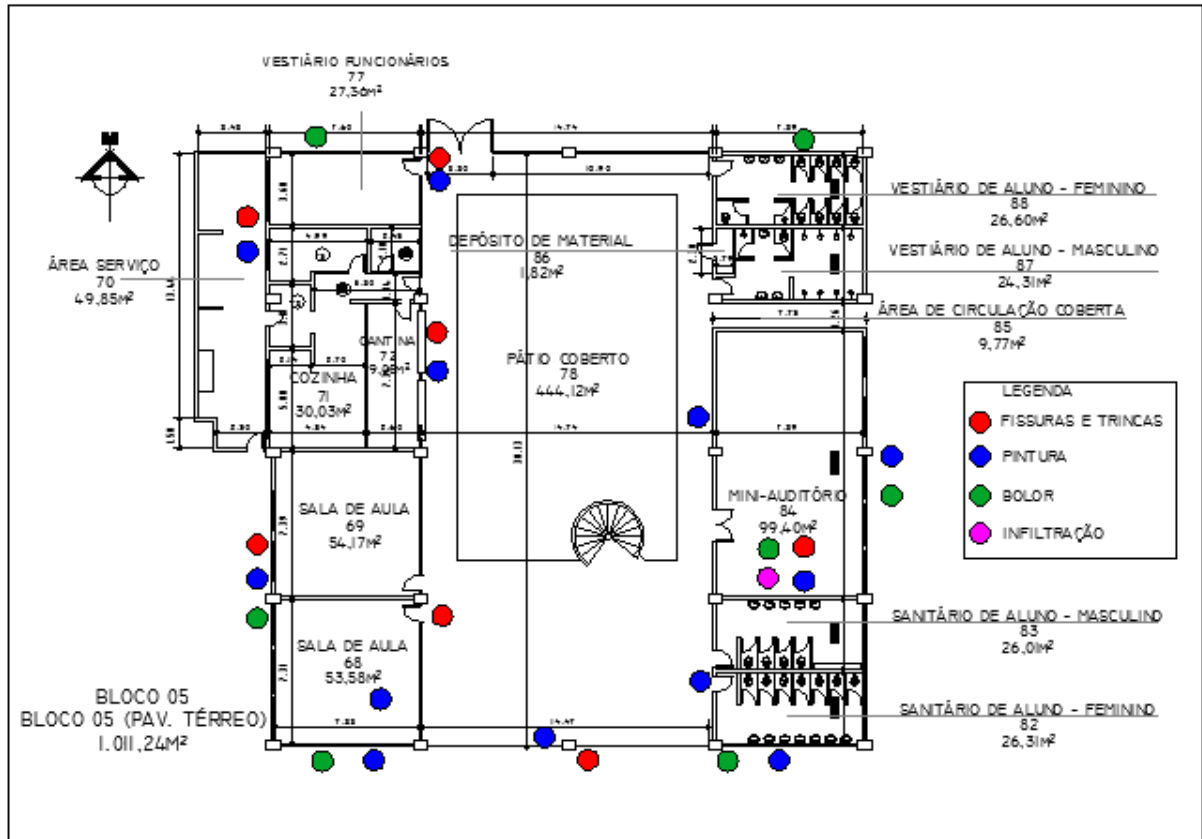
**APÊNDICE C: MAPEAMENTO DAS PATOLOGIAS ENCONTRADAS NO PAVIMENTO TÉRREO BLOCO 05.**

Provavelmente a patologia destacamento de pintura teve mais incidências por falhas na execução e falta de manutenção na edificação. A quantificação e incidência das patologias encontradas nos blocos 05 e 04 estão representadas na Tabela 3. Já o gráfico de incidência das patologias no bloco 05 está representado na Figura 24 e do bloco 04 na Figura 25. Para melhor visualização o mapeamento do Bloco 05 encontra-se nos Apêndices C e D, separado em pavimento térreo e superior, e o mapeamento do Bloco 04 encontra-se no Apêndice E.
