**CENTRO UNIVERSITÁRIO ASSIS GURGACZ - FAG  
RODRIGO GASPAROTO**

**ANÁLISE DAS PATOLOGIAS QUE AFETAM A ACESSIBILIDADE EM  
DIFERENTES TIPOS DE CALÇADAS NA CIDADE DE CASCAVEL - PR**

**CASCAVEL - PR  
2016**

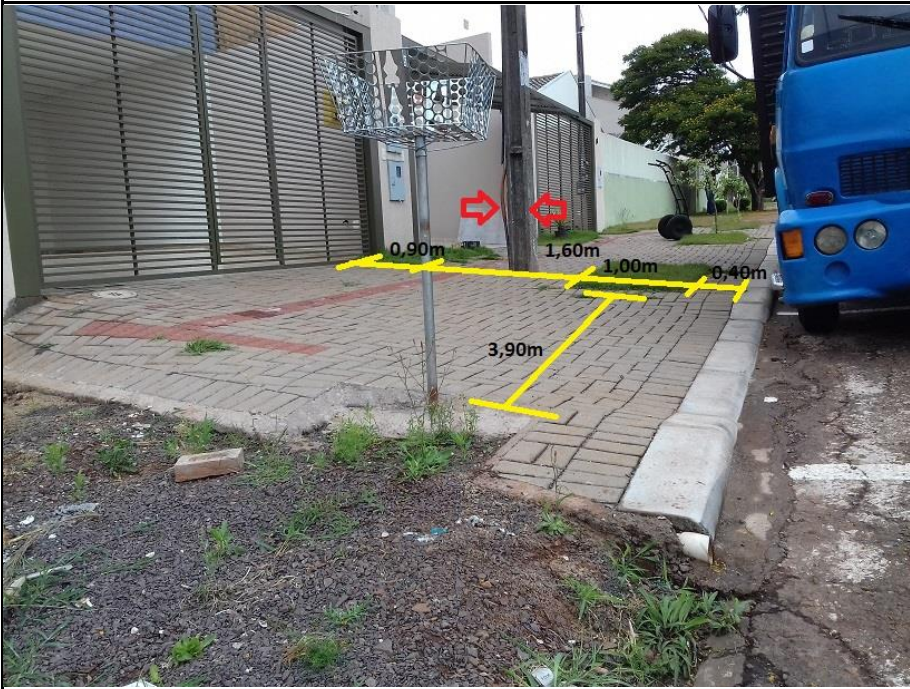
| DADOS |
|---|
| Patologia:<br>Apresenta fissura na rampa de acesso provavelmente devido a passagem de veículo. |

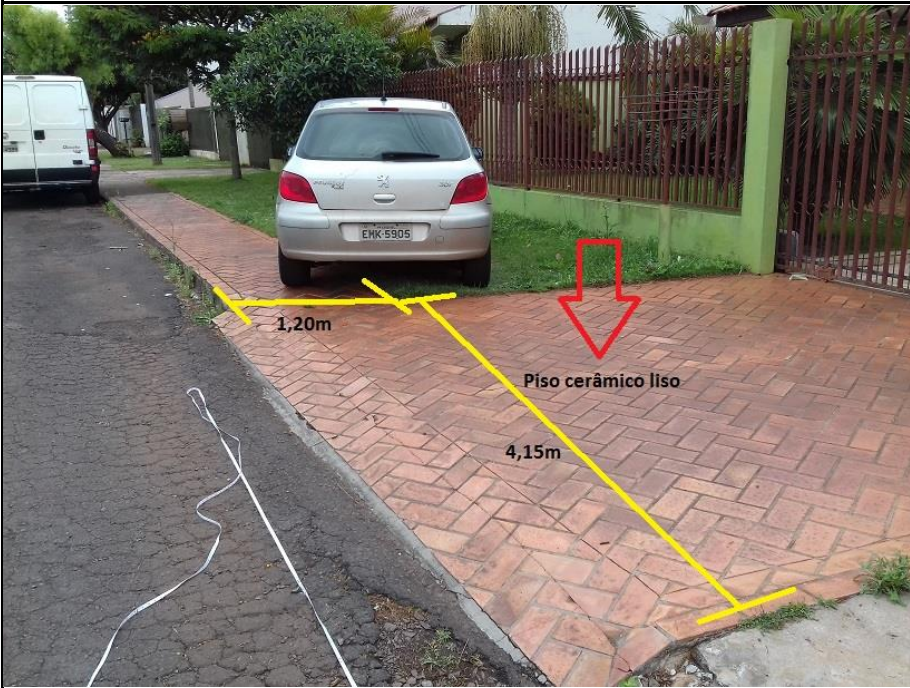
| DADOS |
|---|
| <p>Data:06/10/2016<br/>Hora:9:31</p> <p>Patologia:<br/>Apresenta fissuras.</p> <p>Existe ou não acessibilidade:<br/>Calçada modelo antigo e não apresenta acessibilidade devido a rampa estar fora da norma e a altura da árvore está a baixo do previsto em norma.</p> <p>Análise dos resultados: Fissura possivelmente devido à falta de juntas de dilatação ou a baixa qualidade dos materiais, traço inadequado, ausência de cura, excesso de carregamento entre outros fatores e não está acessível devido a rampa transversal está superior a 2% e a altura da árvore inferior a 2,10 m.</p> <p>Solução: Reparar a calçada fazendo juntas de dilatação, refazer as rampas conforme a norma e podar a árvore até ficar na altura correta.</p> |
