**LEVANTAMENTO DAS PATOLOGIAS DE UM COLÉGIO NA CIDADE DE  
CASCAVEL – PR: UM ESTUDO DE CASO**

Trabalho apresentado na disciplina de Trabalho de Conclusão de Curso II, do Curso de Engenharia Civil, do Centro Universitário Assis Gurgacz - FAG, como requisito parcial para obtenção do título de Bacharel em Engenharia Civil.

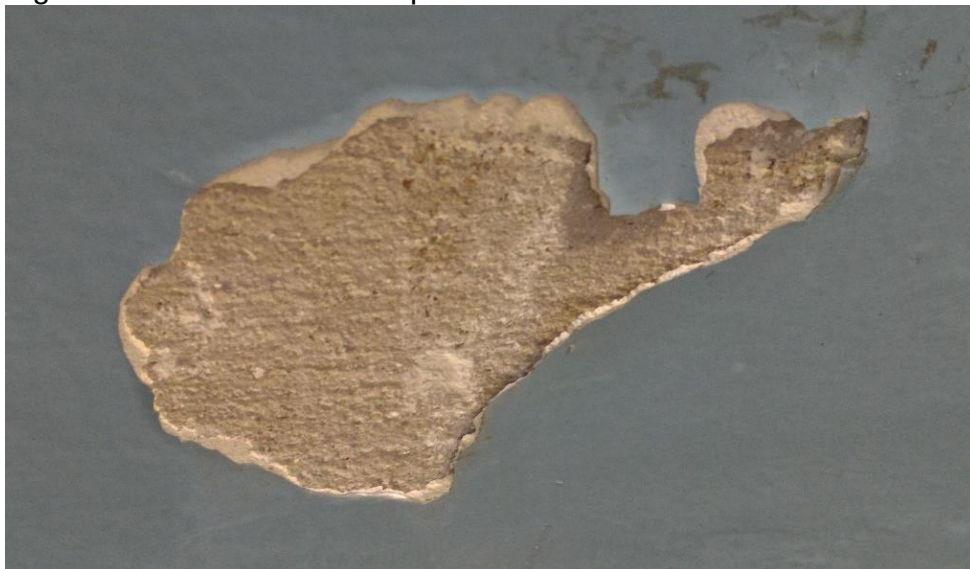
Figura 5 - Descolamento da pintura.

De acordo com Paganin (2014), no caso das pinturas (Figura 5), podem apresentar patologias devido a processos como descolamento, relacionadas a perda de aderência, pulverulência e descolamentos com posterior perda da aderência,

além da escamação da película, causados por infiltração de umidade em seu interior, que age de dentro para fora da pintura.

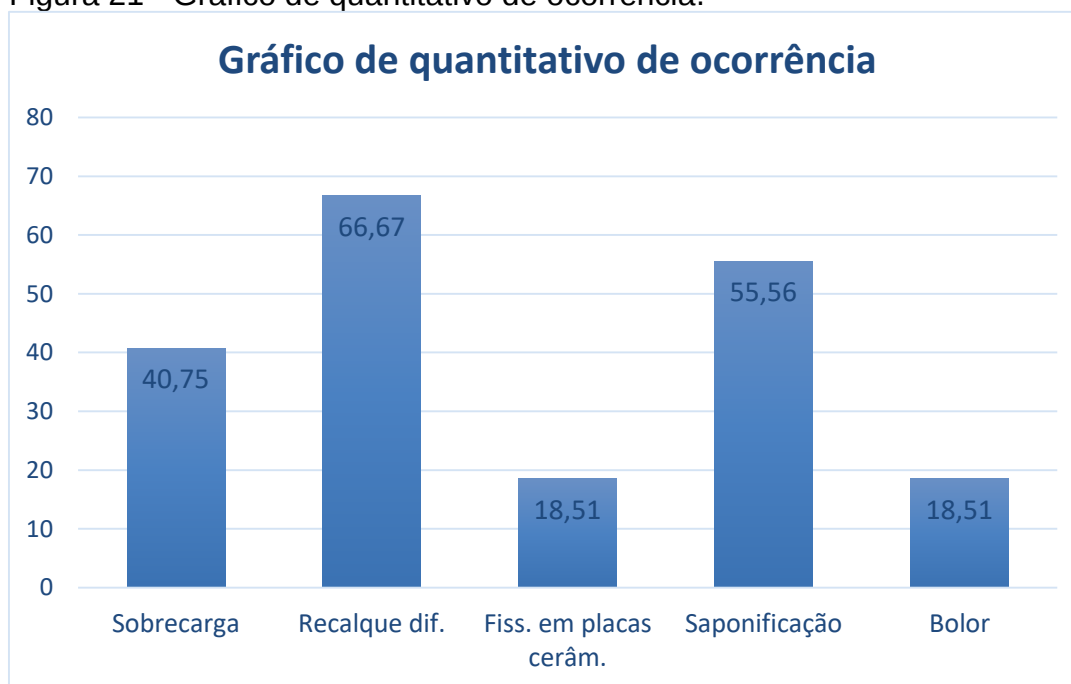
Figura 21 - Gráfico de quantitativo de ocorrência.

Dentre todas as patologias observadas no Colégio X, as de maior ocorrência foram as trincas relacionadas a recalque diferencial. Possuindo um total de 18 manifestações em todo o colégio, conforme o gráfico da Figura 21 demonstra.

As áreas analisadas como a Biblioteca, área de convivência, cozinha e corredor do bloco 2 apresentaram 3 das 5 classificações das patologias encontradas no colégio X, possuindo então, estes ambientes o maior número de patologias catalogadas. Dentre os 27 ambientes considerados, apenas 6 unidades não apresentaram nenhum tipo de manifestação patológica.

Conforme os levantamentos efetuados demonstraram, segundo a Figura 21, constatou-se que dentre os 27 ambientes analisados, 66,67% destes apresentaram fissuras decorrentes de recalque diferencial, 55,56% apresentaram saponificação relacionadas a umidades ascendentes, cerca de 40% dos ambientes foram observadas fissuras causadas por sobrecarga na alvenaria e as manifestações patológicas de fissuras nas placas cerâmicas e bolores estavam presentes em 18,51% dos ambientes analisados, sendo que 100% das patologias observadas se localizam nos ambientes internos do colégio.
