**LEVANTAMENTO DE PATOLOGIAS NA SEDE ADMINISTRATIVA DE UMA
EMPRESA REVENDEDORA DE CAMINHÕES EM CASCAVEL - PR**

2016

Trabalho apresentado na disciplina de Trabalho de Conclusão de Curso II, do Curso de Engenharia Civil, do Centro Universitário Assis Gurgacz, como requisito parcial para obtenção do título de Bacharel em Engenharia Civil.

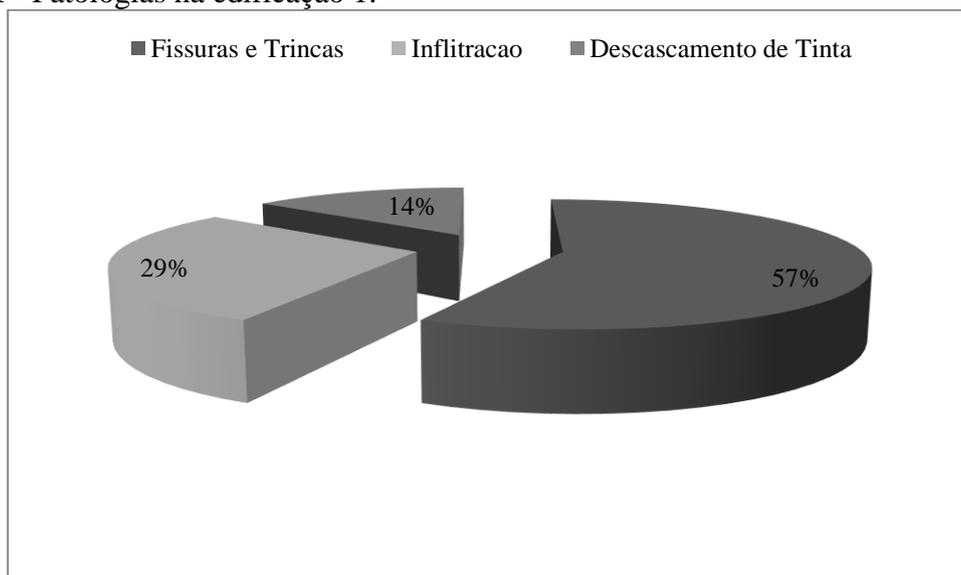
Gráfico 1 - Patologias na edificação 1.

Nota-se que a patologia de maior incidência na edificação 1, que são as trincas e fissuras, aparecem aproximadamente duas vezes mais que a patologia de segunda maior incidência que são as infiltrações e próximo a 4 vezes mais que o descascamento de tintas.

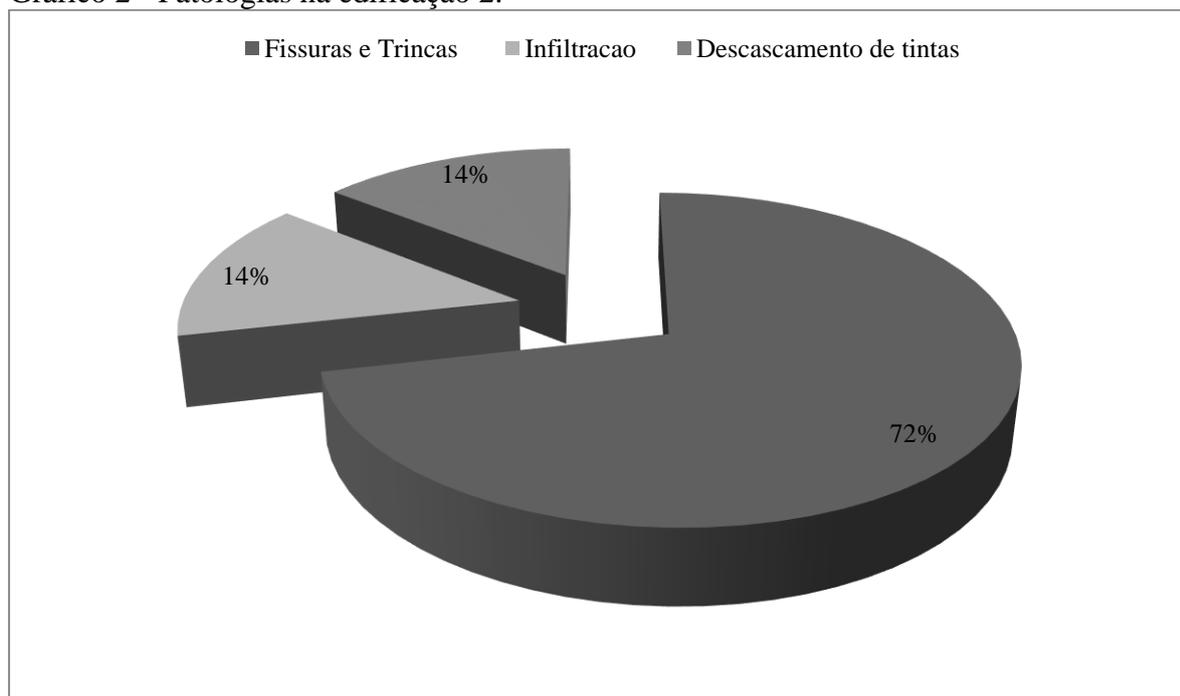
Gráfico 2 - Patologias na edificação 2.

Na edificação 2 podemos notar que as fissuras e trincas também foram as patologias de maior incidência, totalizando 72% das patologias presentes nessa edificação, e sendo 5 vezes mais incidente que as demais patologias presentes na edificação 2.

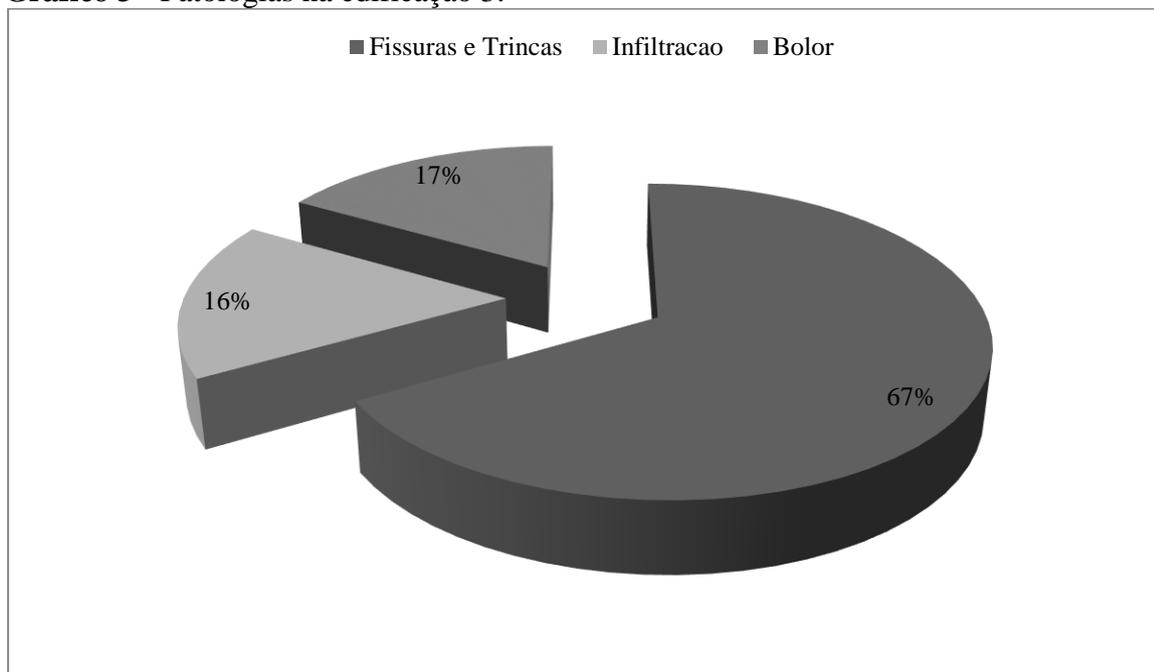
Gráfico 3 - Patologias na edificação 3.

As fissuras e trincas também foram responsáveis pela maior incidência na edificação 3, totalizando 67% das patologias, e aparecendo quatro vezes mais que as infiltrações e bolores que apresentam respectivamente 16% e 17% das patologias

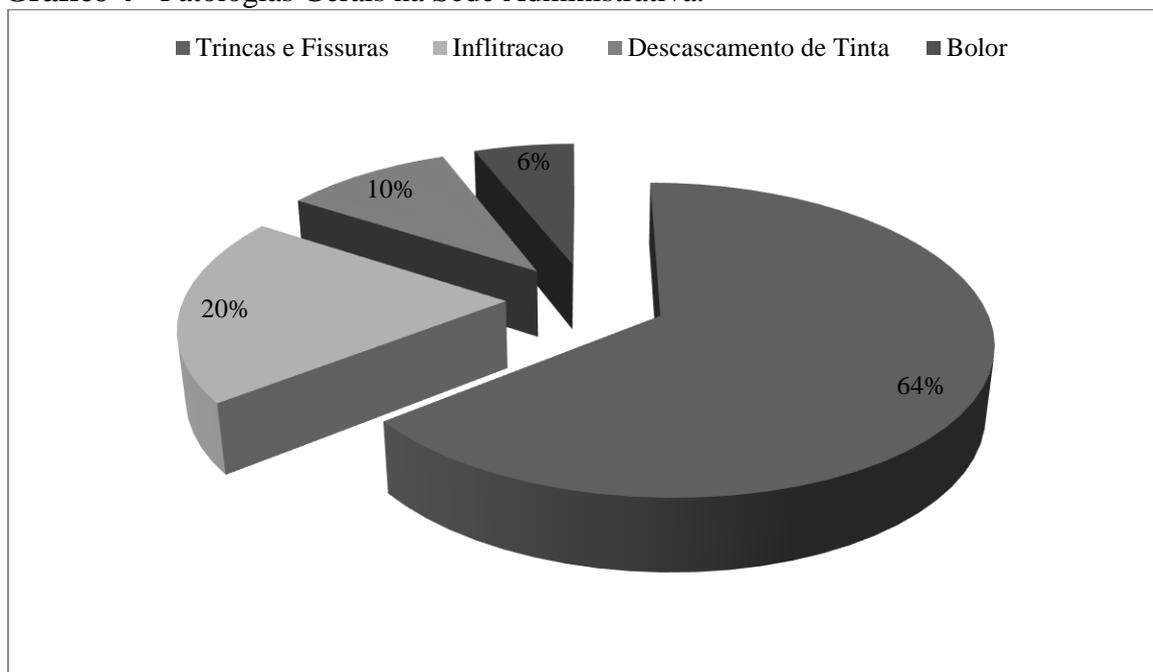
Gráfico 4 - Patologias Gerais na Sede Administrativa.

Assim nota-se que as fissuras e trincas que são as mais recorrentes tem três vezes mais incidência que as infiltrações que são a patologia com segunda maior ocorrência, as fissuras e trincas também aparecem seis vezes mais que o descascamento de tintas e dez vezes maior que a incidência de bolores no quadro geral das patologias existentes na sede administrativa.
