**LEVANTAMENTO DE MANIFESTAÇÕES PATOLÓGICAS E DAS
CONDIÇÕES DE ACESSIBILIDADE EM UM COLÉGIO ESTADUAL DE
CASCAVEL - PR**

Trabalho apresentado na disciplina de Trabalho de Conclusão de Curso II, do Curso de Engenharia Civil, do Centro Universitário Assis Gurgacz, como requisito parcial para obtenção do título de Bacharel em Engenharia Civil.

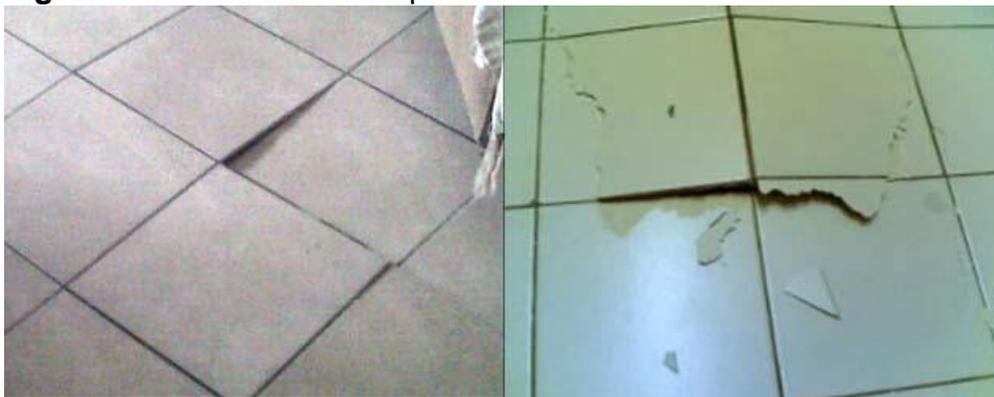
Figura 8: Descolamento de piso cerâmico

Os pisos também podem sofrer com descolamento, conforme Figura 8, e estão relacionados com:

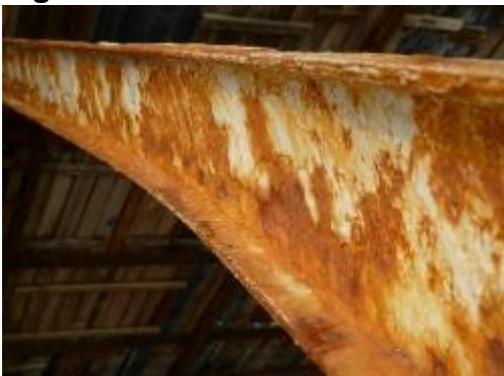
Figura 9: Corrosão em estrutura metálica

mais cedo ou mais tarde poderão surgir graves problemas de corrosão, conforme Figura 9.

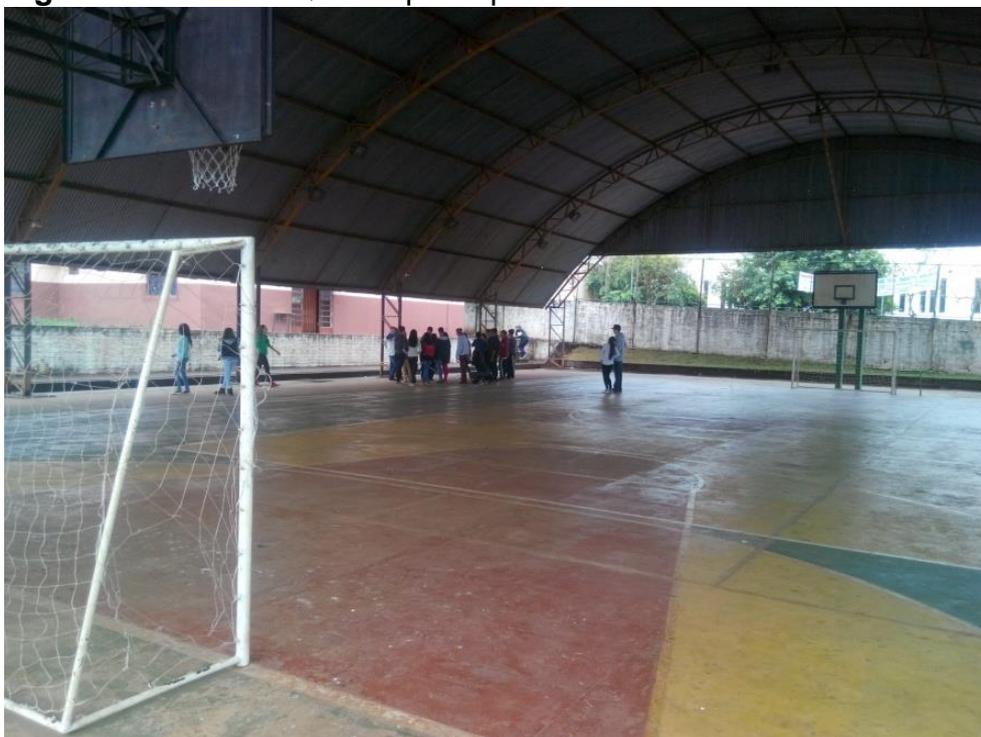
Figura 19: Setor 1: Quadra poliesportiva

Iniciou-se a vistoria pela quadra poliesportiva (Figura 19) denominada para estudo Setor 1, onde verificou-se as manifestações patológicas e as condições de acessibilidade, no estudo foram levados em consideração os aspectos gerais da quadra, cobertura e acessos ao ambiente.

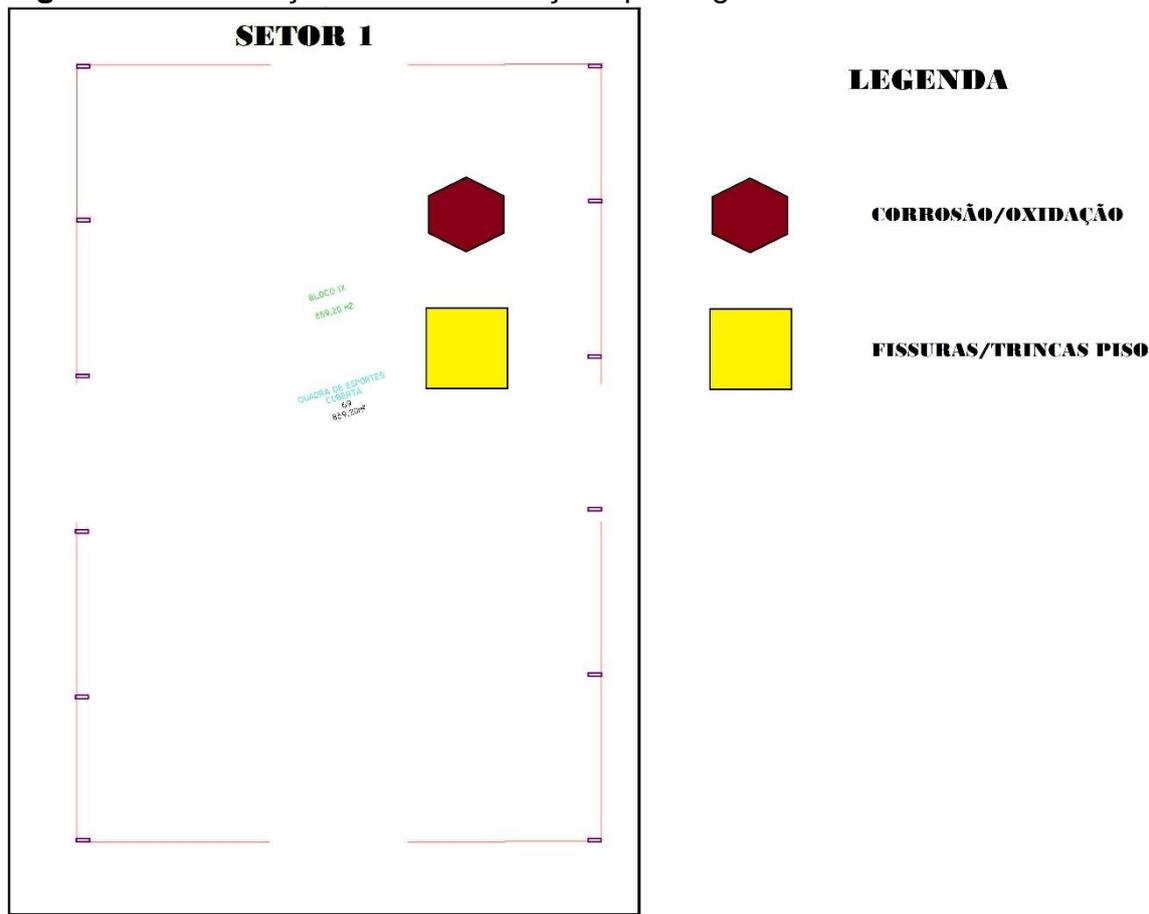
Figura 20: Distribuição das manifestações patológicas: Setor 1

As manifestações patológicas verificadas foram corrosão da estrutura metálica e fissuras no piso da quadra poliesportiva, conforme Figura 20.

No levantamento e inspeção do local, foi identificada uma grande quantidade de fissuras no piso com provável causa a dilatação térmica, grande parte da estrutura encontra-se em oxidação e com corrosão localizada, trazendo grande desconforto estético e de segurança com a estrutura, após a síntese apresentada na Tabela 4, tem-se então a aplicação do formulário de levantamento dos problemas patológicos. O formulário foi preenchido e aplicado para a patologia de maior ocorrência e prováveis danos a estrutura que são especificados a seguir:

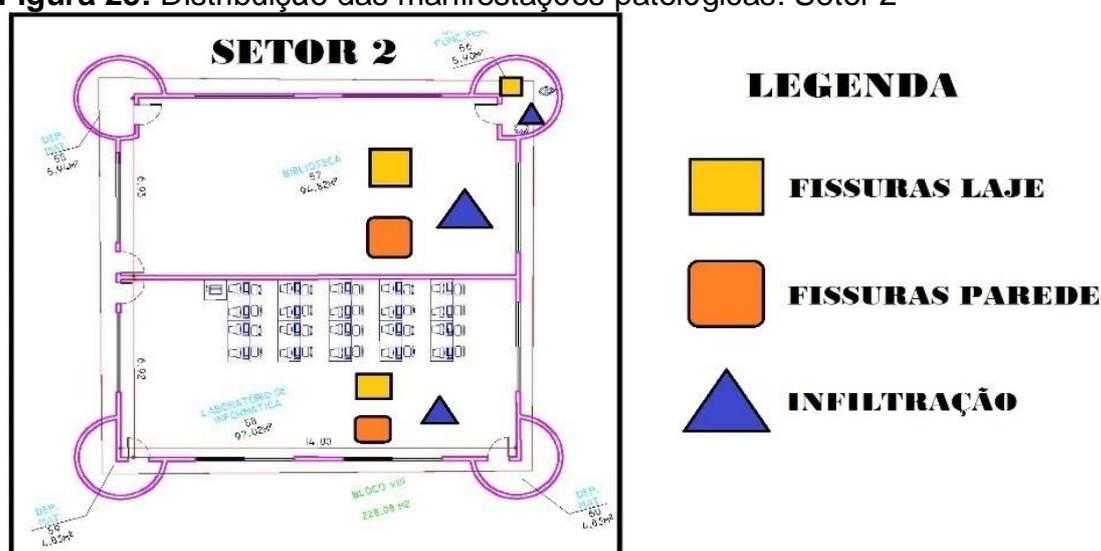
Figura 25: Distribuição das manifestações patológicas: Setor 2

A vistoria da biblioteca e sala de informática denominada Setor 2, onde foram levantadas poucas manifestações patológicas com baixo dano estético ao usuário, os locais e sua distribuição no pavimento são apresentados na Figura 25.

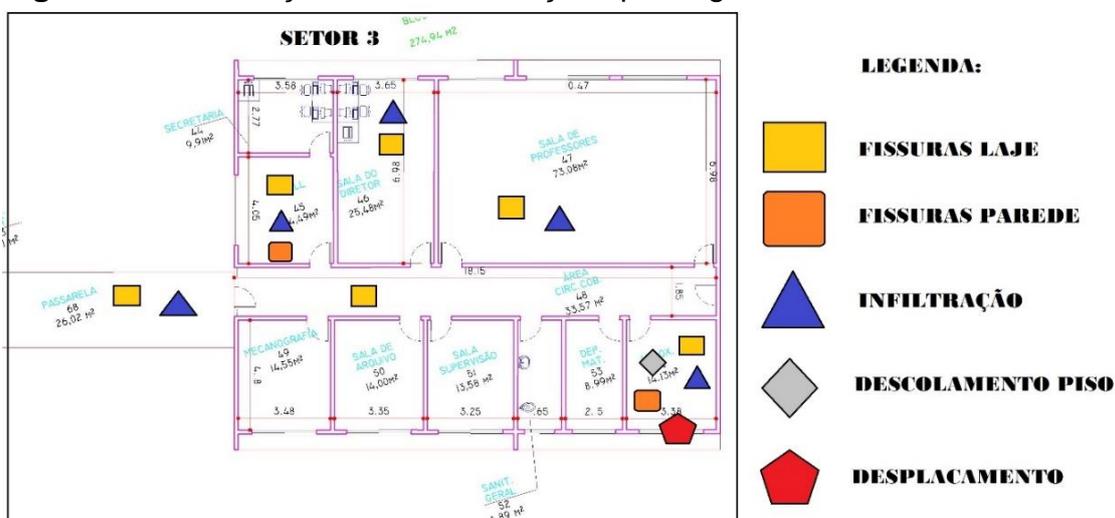
Figura 35: Distribuição das manifestações patológicas: setor 3

A vistoria se deu pela secretária denominada Setor 3, onde foram levantadas manifestações patológicas das quais fissuras, infiltrações e deslocamento, os locais e sua distribuição no pavimento, conforme Figura 35.

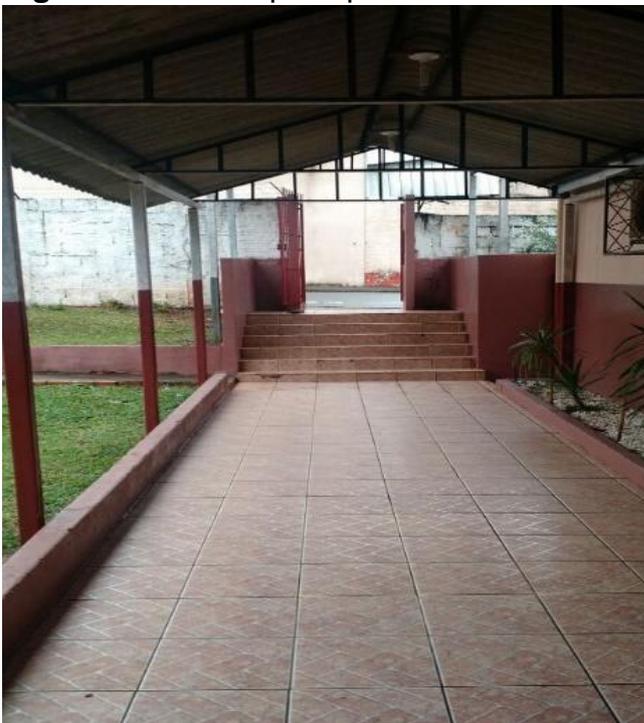
Figura 39: Portão principal de acesso a secretária: setor 3

alunos entram no colégio, que liga outros setores da edificação, o acesso do portão principal conforme Figura 39.

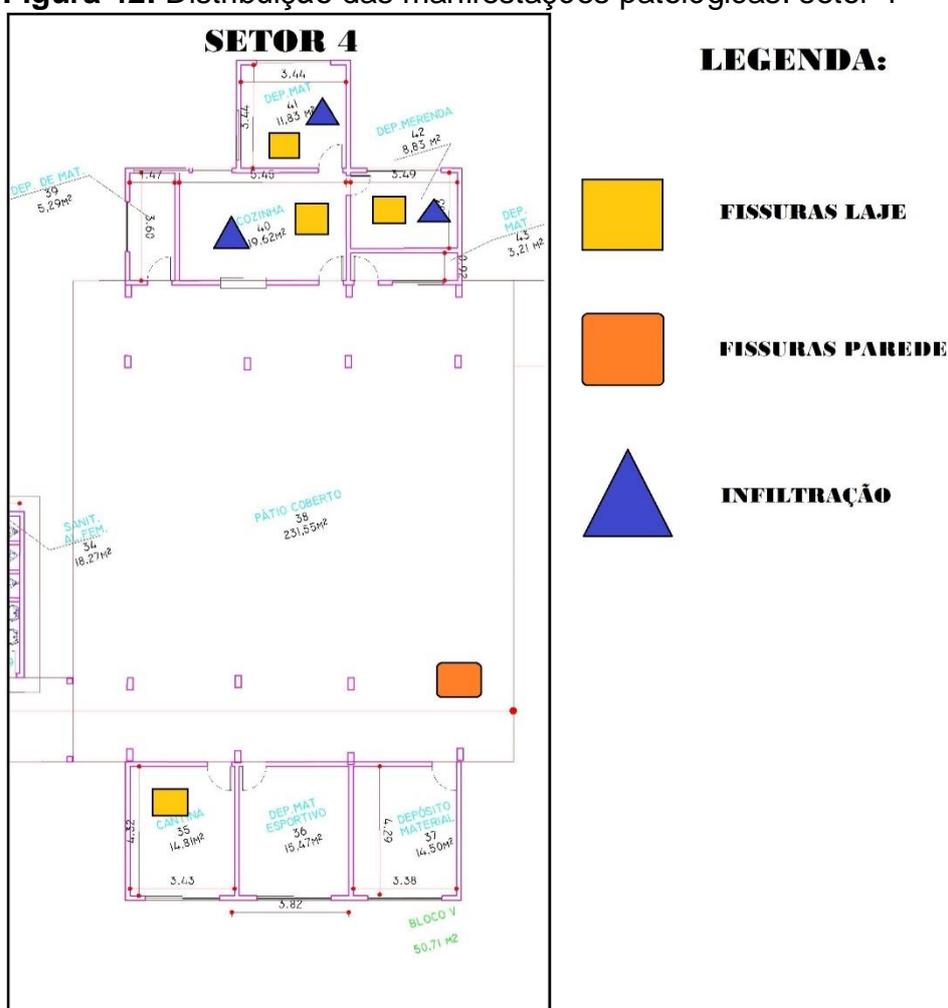
Figura 42: Distribuição das manifestações patológicas: setor 4

A vistoria do refeitório, cozinha e saguão denominados Setor 4, onde foram levantadas algumas manifestações patológicas já recorrentes nos setores anteriores, os locais e sua distribuição no pavimento são apresentados na Figura 42.

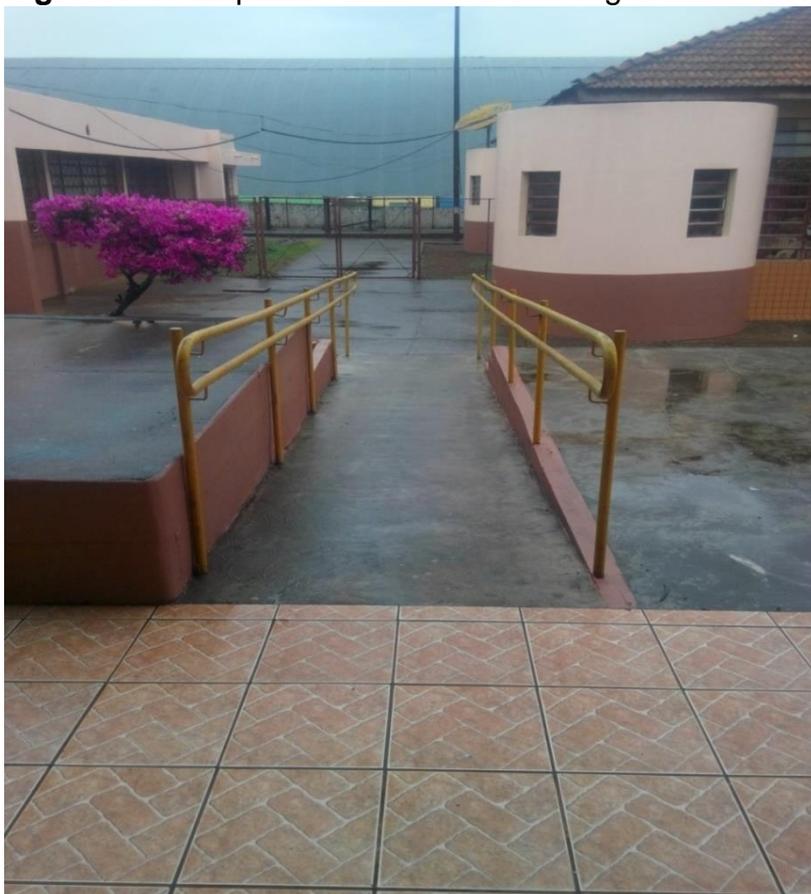
Figura 44: Rampa de acesso a setor 4 saguão e refeitório

O setor 4 possui rampas de acesso conforme Figura 44, que liga os setores adjacentes ao saguão e refeitório. A rampa apresenta inclinação de 8% e largura de 1,20 m, portanto dentro das normas da NBR 9050/15, porém seu corrimão está com altura em divergência quanto a norma. O corrimão está com a altura na barra inferior de 0,84 m e na barra superior possui altura de 1,03 m, a norma prevê uma altura do corrimão inferior de 0,70 m e superior de 0,92 m.

A recomendação para este caso é recolocar o corrimão na altura prevista em norma.

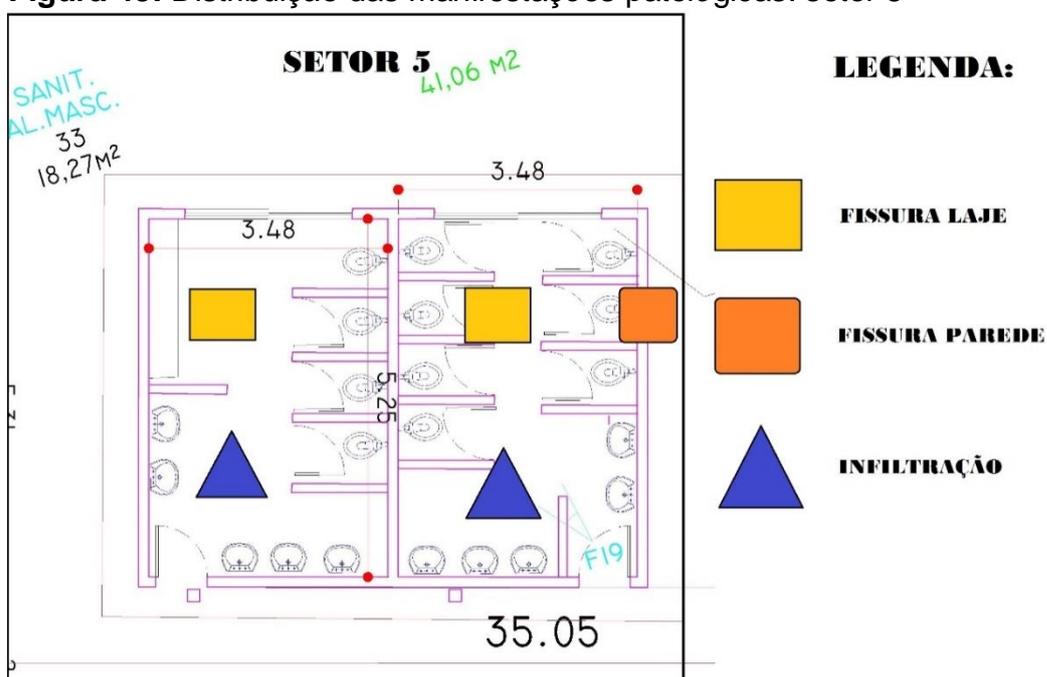
Figura 45: Distribuição das manifestações patológicas: setor 5

A vistoria dos banheiros denominado Setor 5, as manifestações patológicas existentes, os locais e sua distribuição no pavimento são apresentados na Figura 45.

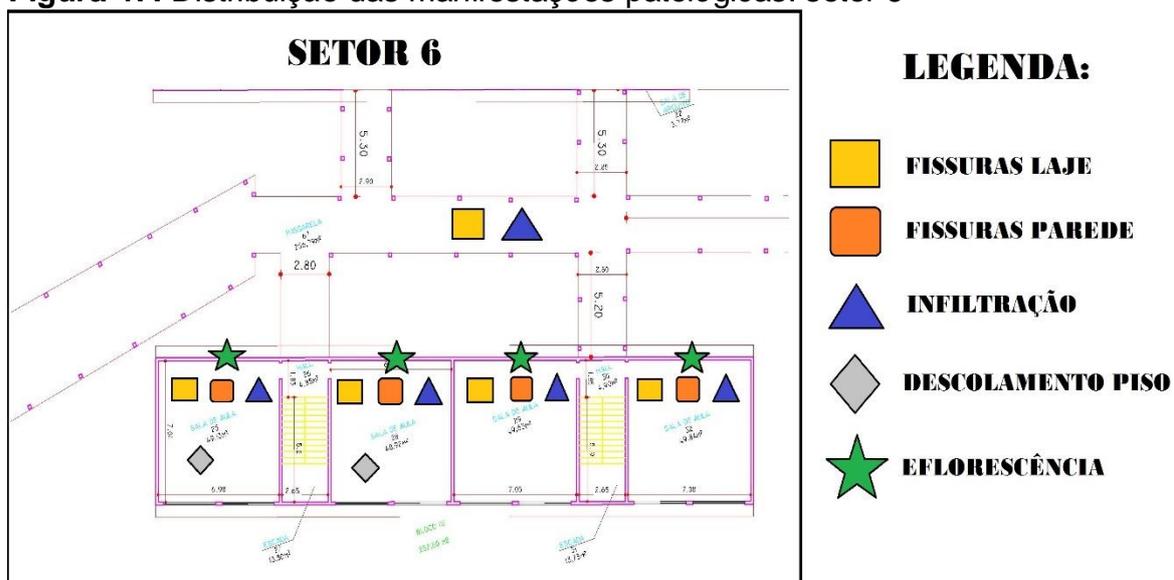
Figura 47: Distribuição das manifestações patológicas: setor 6

A vistoria dos blocos sendo 2 pavimentos de salas de aulas denominado Setor 6, onde foram levantadas as manifestações patológicas existentes, os locais e sua distribuição no pavimento são apresentados na Figura 47.

Setor 6			
Tipo de Patologia	Frequência	Ambiente	Observações
Fissuras	4 Salas, corredores externos	Laje	Foram identificados vários tipos de fissuras, que em sua maioria derivam da dilatação térmica.
Fissuras	4 Salas	Parede	Foram identificadas fissuras semelhantes em vários locais.
Infiltração	4 Salas, corredores externos	Parede e Laje	Através das janelas e luminárias, relatos de problemas com a cobertura e calhas
Descolamento do piso cerâmico	2 Salas	Piso	Possivelmente devido grande infiltração que o local recebeu devido a problemas com o escoamento das águas pluviais que se espalharam pelas lajes e gerou grande infiltração nas salas.
Eflorescência	Não há	Laje	Não há
Eflorescência	4 Salas	Parede	Externa

No levantamento e inspeção do local foi identificada uma grande quantidade de manifestações patológicas, em relação a fissuras e trincas em lajes para o setor 6 foi aplicado o formulário apresentado na Tabela 17.

Local da Patologia:	Lajes
Problema Interno/ Externo?	Interno: Salas da cobertura Externo: toda extensão dos corredores
Anamnese do caso	
	Recorda-se de algum fato que esteja ligado ao aparecimento do Problema ?
Falta de manutenção das calhas fez com que os ambientes ficassem alagados depois de forte chuva, o sistema de captação das águas pluviais não funcionou e jogou toda água na cobertura da edificação	
	Ocorrem episódios de reaparecimento dos sintomas ou do agravamento dos mesmos?
Devido a infiltração à umidade e bolor são problemas recorrentes	
	As alterações ocorridas nas condições climáticas mudam as características dos problemas ?
Sim, aumentam a umidade local e conseqüentemente o bolor e mofo são sentidos quando entrado nas salas	
	Existe o mesmo sintoma em outros locais ?
No mesmo setor foram encontrados em várias salas	
Fotos do problema Patológico: Figuras 48, 49, 50 e 51

As possíveis causas e os métodos de reparação da patologia de fissuras e trincas seguem o mesmo citado no item 4.1.3.1.

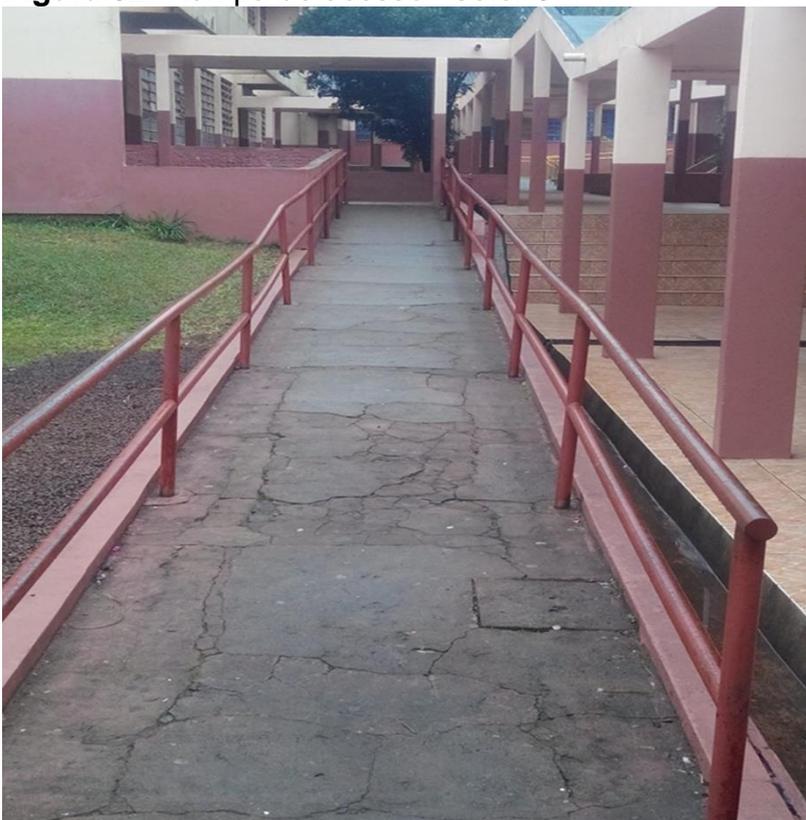
Figura 52: Rampa de acesso - setor 6

O setor 6 possui rampas de acesso aos setores adjacentes, conforme Figura 52, está rampa está com largura e declividade correta segundo a norma, porém seu corrimão está com altura em divergência quanto a norma. O corrimão está com uma altura na barra inferior de 0,45 m e na barra superior possui altura de 0,88 m, a norma prevê uma altura do corrimão inferior de 0,70 m e superior de 0,92 m, e o piso apresenta um estado de degradação.

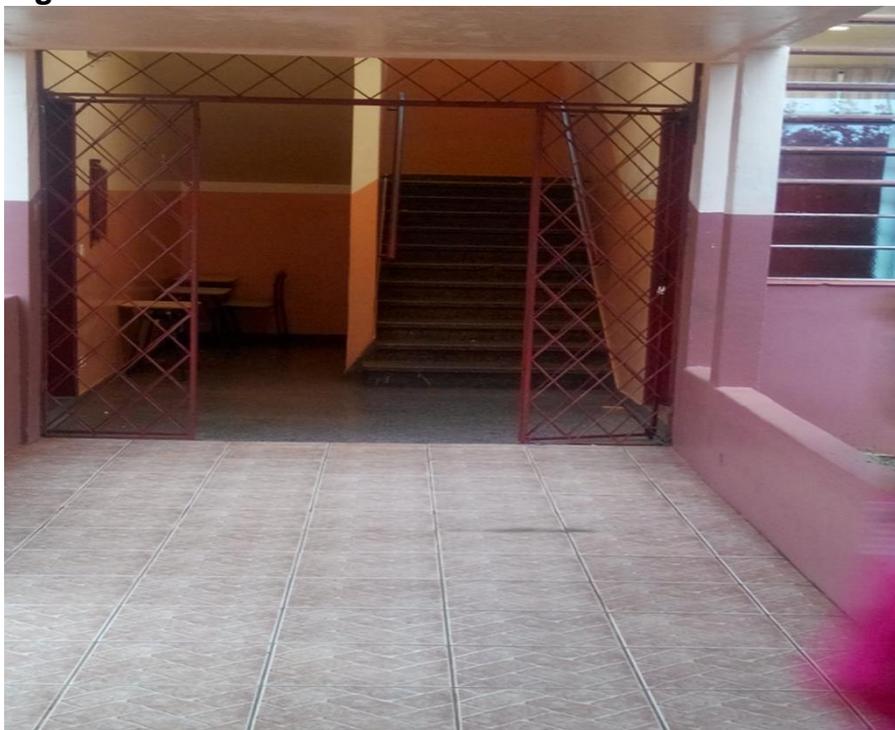
Figura 53: Escada bloco de salas de aula - setor 6

Os blocos de salas não possuem acesso por rampa ou elevador aos pavimentos superiores, conforme Figura 53, sendo somente por escadas, no caso de usuário com necessidades especiais ou mobilidade reduzida é necessário a ajuda de outras pessoas para que consiga acessar a pavimento

superior, segundo o diretor do colégio quando há alunos com dificuldade de locomoção, a diretoria faz o remanejamento dessa turma para o primeiro pavimento.

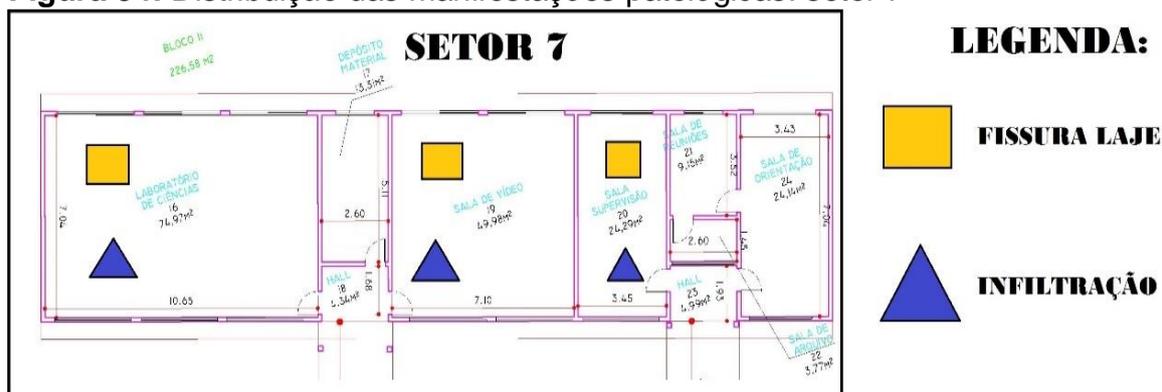
Figura 54: Distribuição das manifestações patológicas: setor 7

A vistoria dos laboratórios de física e química denominado Setor 7, onde foram levantadas manifestações patológicas existente já recorrentes na edificação, os locais e sua distribuição no pavimento são apresentados na Figura 54.

SETOR 7			
Tipo de Patologia	Frequência	Ambiente	Observações
Fissuras	3 Salas	Laje	Retração do concreto
Fissuras	Não há	Parede	Não há
Infiltração	3 Salas	Laje	Através das luminárias
Descolamento do piso cerâmico	Não há	Piso	Não há
Eflorescência	Não há	Laje	Não há
Eflorescência	Não há	Parede	Não há

As possíveis causas e os métodos de reparação da patologia de fissuras e trincas seguem o mesmo citado no item 4.1.3.1.

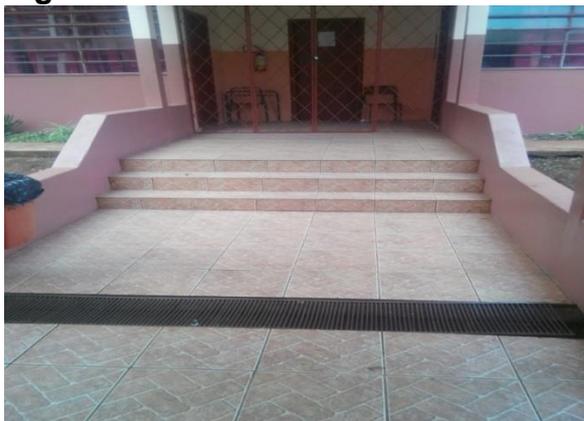
Figura 57: acesso aos laboratórios

O setor 7 possui rampas de acesso aos setores adjacentes, porém não possui acesso por rampa aos laboratórios, como mostra figura 57, sendo somente por escadas, no caso de usuário com necessidades especiais é necessário a ajuda de outrem para acesso do mesmo.

Neste caso, é necessário construir rampas de acesso ao local, alargamento das portas e colocação de piso tátil, conforme apontamentos anteriores.

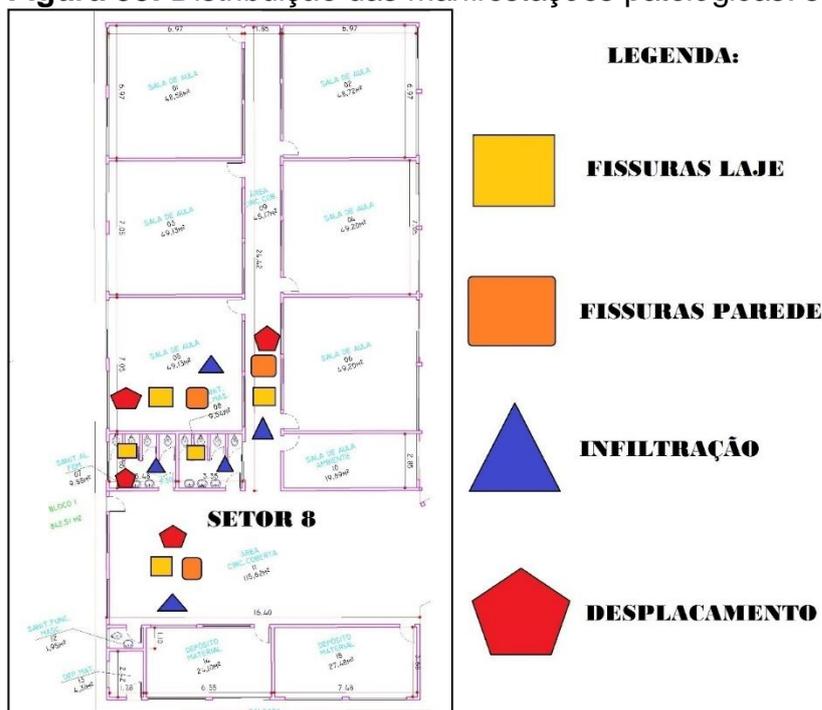
Figura 58: Distribuição das manifestações patológicas: setor 8

A vistoria de um bloco térreo de salas de aulas denominado Setor 8, onde foram levantadas as manifestações patológicas existente, os locais e sua distribuição no pavimento são apresentados na Figura 58.

Setor 8			
Tipo de Patologia	Frequência	Ambiente	Observações
Fissuras	2 Salas, banheiro masculino e feminino, corredor	Lajes	Foram identificados vários tipos de fissuras, que em sua maioria derivam da dilatação térmica.
Fissuras	2 Salas, corredor interno	Parede	Foram identificadas fissuras semelhantes em vários locais, e nas vergas de portas.
Infiltração	2 Salas, banheiro masculino e feminino, corredor interno	Parede e Laje	A princípio a manifestação patológica de maior ocorrência e maior dano estético.
Desplacamento	2 Salas, banheiro feminino, corredor interno	Parede	Grande dano estético.
Eflorescência	Não há	Laje	Não há
Eflorescência	Não há	Parede	Não há

Sim, o grande número de infiltrações, em potencial causaram os deslocamentos devido a umidade constante do emboço	
	Existe o mesmo sintoma em outros locais ?
As patologias se estendem em boa parte da área do setor 8	
Fotos do problema Patológico: Figura 59, 60 e 61

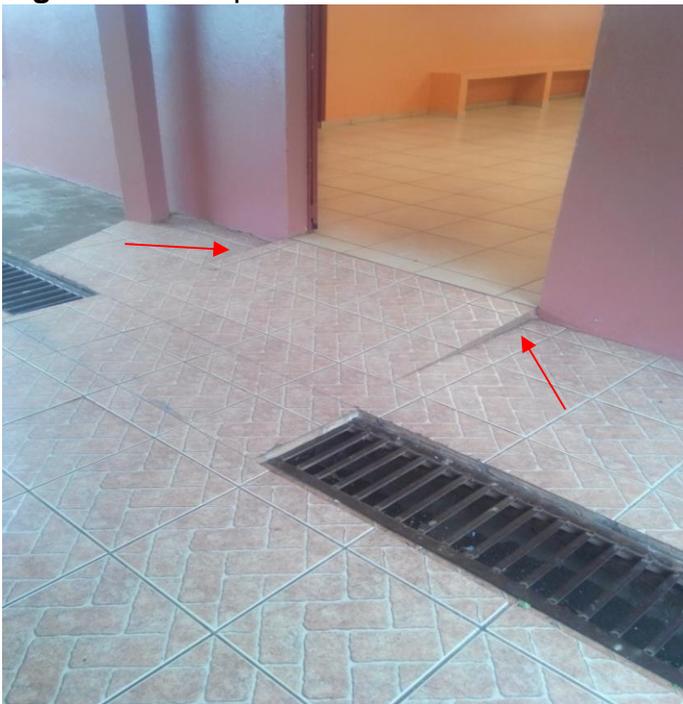
Figura 65: Rampa de acesso ao setor 8

O setor 8 possui rampas de acesso, condizentes com a norma NBR 9050, onde são respeitadas as larguras inclinação, corrimãos, conforme Figuras 65, 66, 67 e 68.

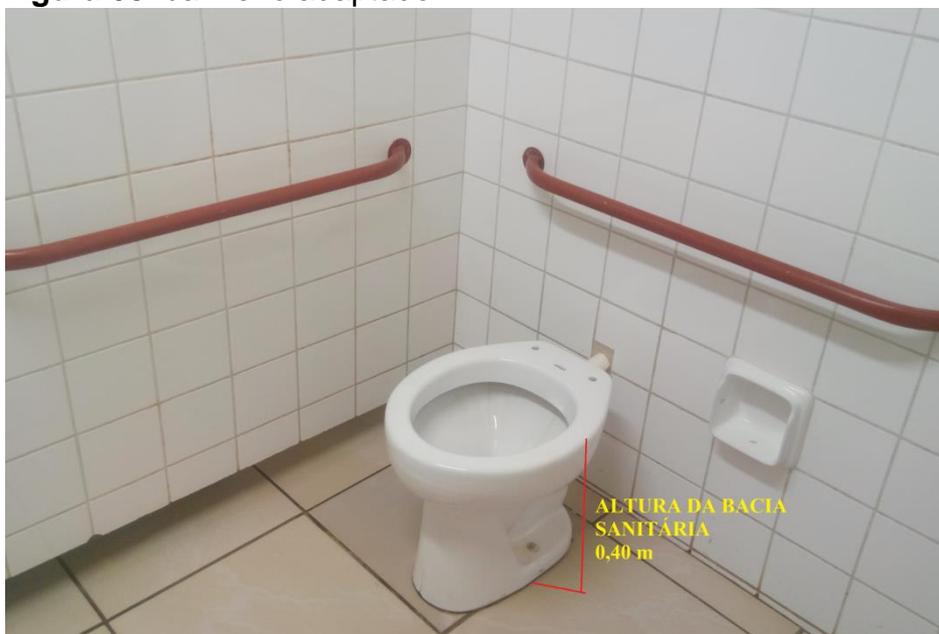
Figura 68: banheiro adaptado

Neste setor também foram verificados quanto a acessibilidade dos banheiros, e os mesmos estavam com poucas irregularidades como a altura da bacia sanitária, que esta com 0,40 m, e a norma recomenda 0,45 m, as aberturas das portas também estão em desacordo com a norma, uma vez que a norma recomenda abertura de no mínimo 0,90 m, e as aberturas estão apresentando apenas 0,80 m. Neste setor também não foram encontrados pisos táteis para locomoção das pessoas com deficiência visual.

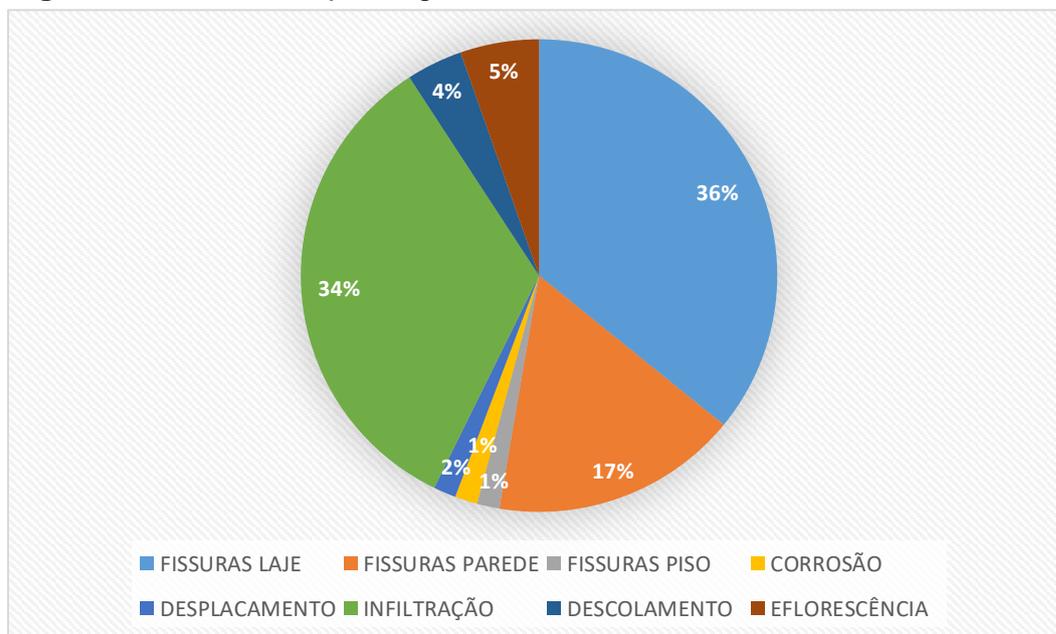
Figura 69: Gráfico de patologias

Com as considerações tomadas conforme descrição acima, se adotou para a edificação um número de 59 unidades, conforme Figura 69, o gráfico que numera a recorrências das patologias levantadas.

Com estes resultados obtidos observa-se que 36% das unidades estão com problemas em relação a fissuras nas lajes, porém esta patologia não
