**LEVANTAMENTO DAS MANIFESTAÇÕES PATOLÓGICAS  
EM UM EDIFÍCIO RESIDENCIAL NA CIDADE DE CASCAVEL - PR**

Trabalho apresentado na disciplina de Trabalho de Conclusão de Curso II, do Curso de Engenharia Civil, do Centro Universitário Assis Gurgacz, como requisito parcial para obtenção do título de Bacharel em Engenharia Civil.

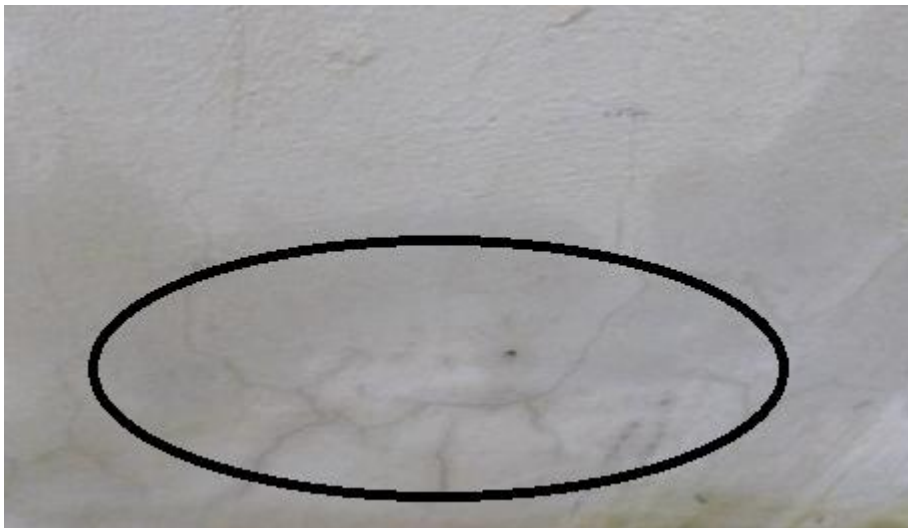
**Figura 29** – Fissura por retração da argamassa

A Figura 29 traz uma fissura por retração da argamassa. Essa fissura está localizada na parede externa do edifício, que dá acesso a garagem, no pavimento térreo.

O problema apresentado na Figura 29, foi classificado com grau de risco 6, tendo como fatores de classificação os mesmo empregados a todas as figuras anteriores. Estas fissuras ocorreram pela retração da argamassa (quando há perda instantânea da água de amassamento para o meio).

Segundo Granato (2016), o tratamento para essas fissuras deve ser feito através do preenchimento das mesmas por massa PVA de resina vinílica (a famosa massa corrida). Este material deve ser aplicado sobre o reboco para nivelar a superfície e promover a aderência necessária à aplicação da pintura.
