**LEVANTAMENTO DAS MANIFESTAÇÕES PATOLÓGICAS EM CONJUNTO  
HABITACIONAL DO PROGRAMA MINHA CASA MINHA VIDA NA CIDADE DE  
CASCAVEL - PR**

**CASCAVEL - PR  
2017**

Trabalho apresentado na disciplina de Trabalho de Conclusão de Curso II, do Curso de Graduação em Engenharia Civil, do Centro Universitário Assis Gurgacz – FAG, como requisito parcial para obtenção do título de Bacharel em Engenharia Civil.

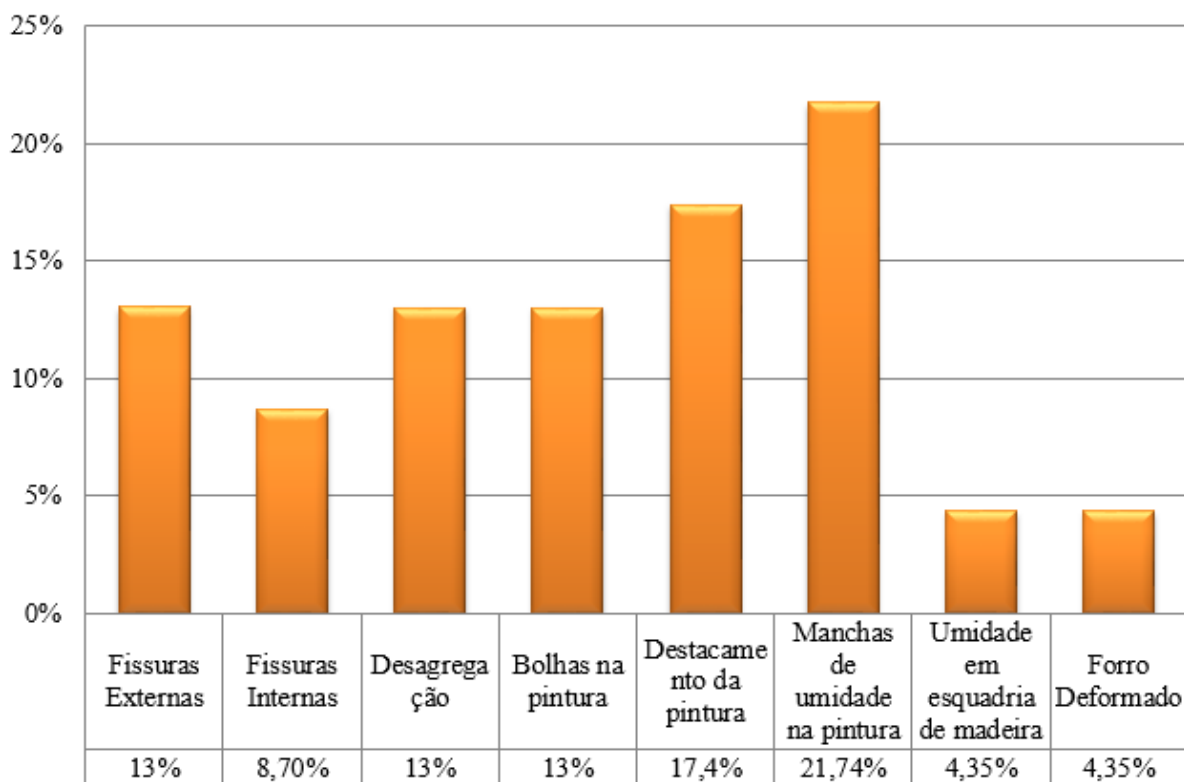
**Figura 38:** Frequência das manifestações patológicas identificadas.

Com análise da figura, verifica-se que a pintura interna foi o elemento mais atingido por manifestações patológicas, com percentual de 21,74% de ocorrência, sob o formato de manchas de umidade na pintura. Foram encontrados problemas patológicos na pintura interna das três unidades habitacionais vistoriadas.
