**LEVANTAMENTO DOS ASPECTOS DE ACESSIBILIDADE FÍSICA DO  
COLÉGIO ESTADUAL JOSÉ DE ALENCAR, NA CIDADE DE NOVA PRATA  
DO IGUAÇU/PR**

**CASCADEL - PR  
2017**

Trabalho apresentado na disciplina de Trabalho de Conclusão de Curso II, do Curso de Engenharia Civil, do Centro Universitário Assis Gurgacz, como requisito parcial para obtenção do título de Bacharel em Engenharia Civil.

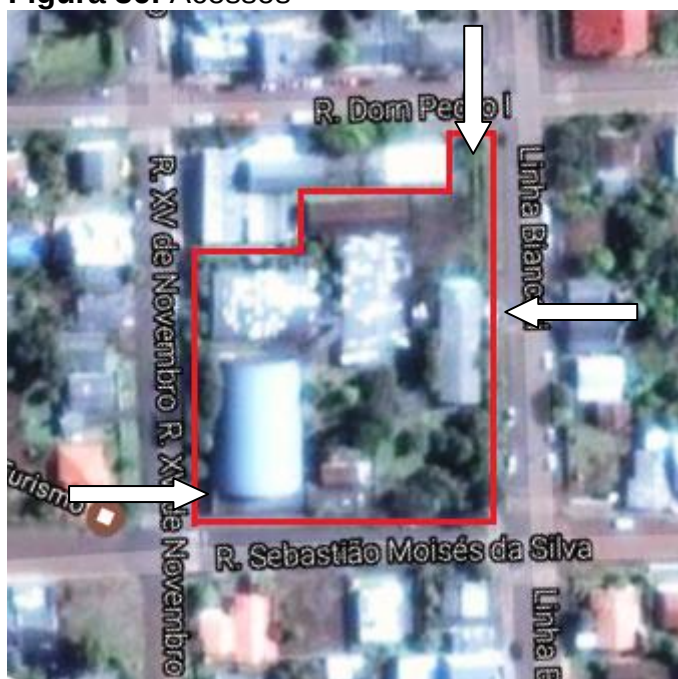
**Figura 36:** Acessos

O Colégio Estadual conta com três opções de acesso: um acesso principal, somente para pessoas, é pela Rua Otacílio Rodrigues; um acesso secundário, para pessoas e automóveis, que se localiza na Rua Dom Pedro I; e um terceiro acesso somente para pessoas pela quadra de esportes, na Rua XV de Novembro; conforme a Figura 36.

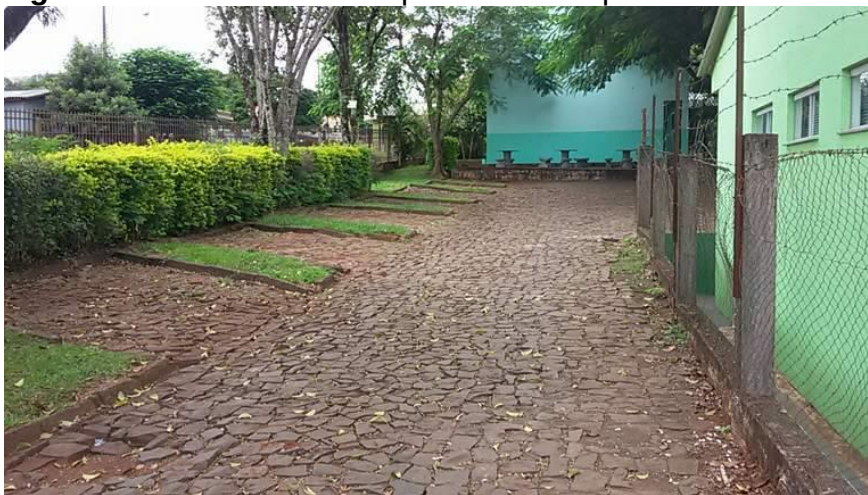
**Figura 39:** Estacionamento particular aos professores

O Colégio Estadual José de Alencar dispõe de estacionamento privado, exclusivo para professores e funcionários, com acesso pela Rua Dom Pedro I (Figura 39), porém não dispõem de vaga exclusiva para cadeirantes, com placas de sinalização de acordo com o recomendado pela NBR 9050/2015, desta forma, caso haja algum funcionário com mobilidade reduzida, o mesmo encontrará dificuldade nesta situação.

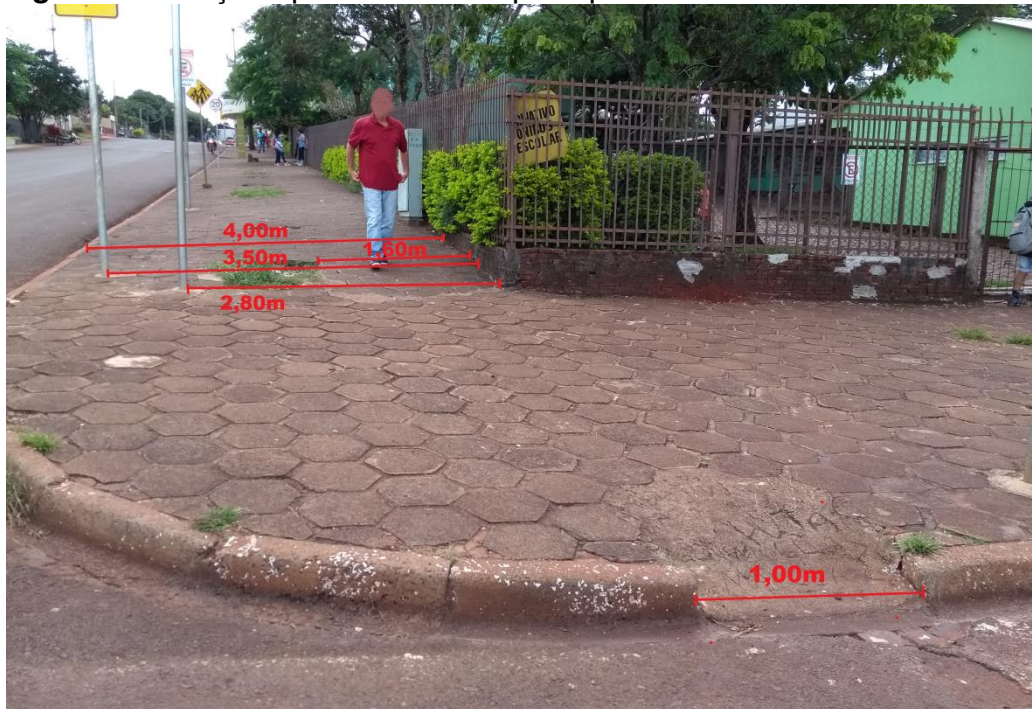
**Figura 41:** Calçada pública acesso principal

Conforme a Figura 41, que representa um dos segmentos de calçada que circundam o Colégio, pode-se perceber que há algumas irregularidades e imperfeições, que ao longo do trajeto podem dificultar a locomoção de PMR. Observa-se ainda que não se aplica piso tátil em nenhum momento, o vão livre de circulação é superior ao definido pela NBR 9050/2015, que é de 1,20 m, estando em conformidade neste item.

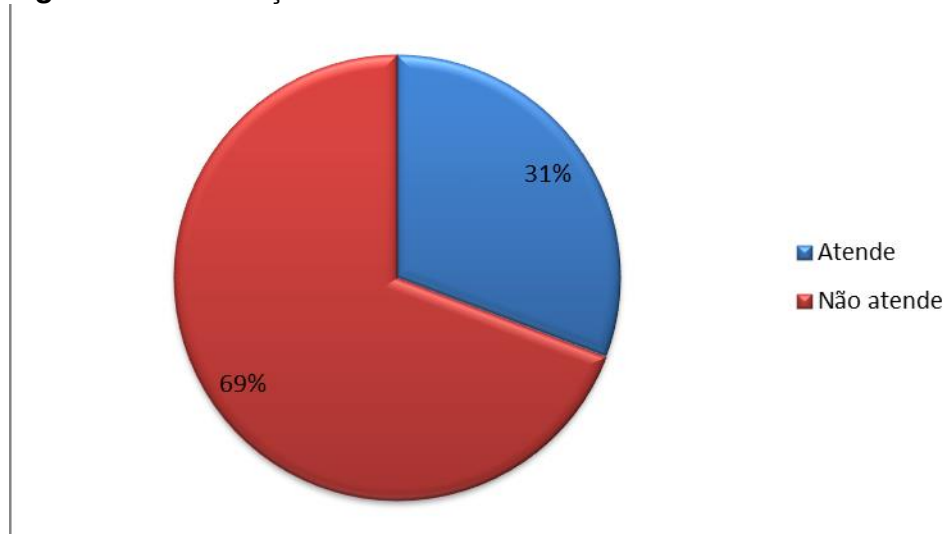
**Figura 44:** Circulação e acessos internos

Conforme o gráfico apresentado na Figura 44, analisados os quesitos na área de circulação e acessos no espaço interno do colégio, dos quais 31% estão em conformidade e 69% em desconformidade ou não se aplicam à norma NBR 9050/2015.

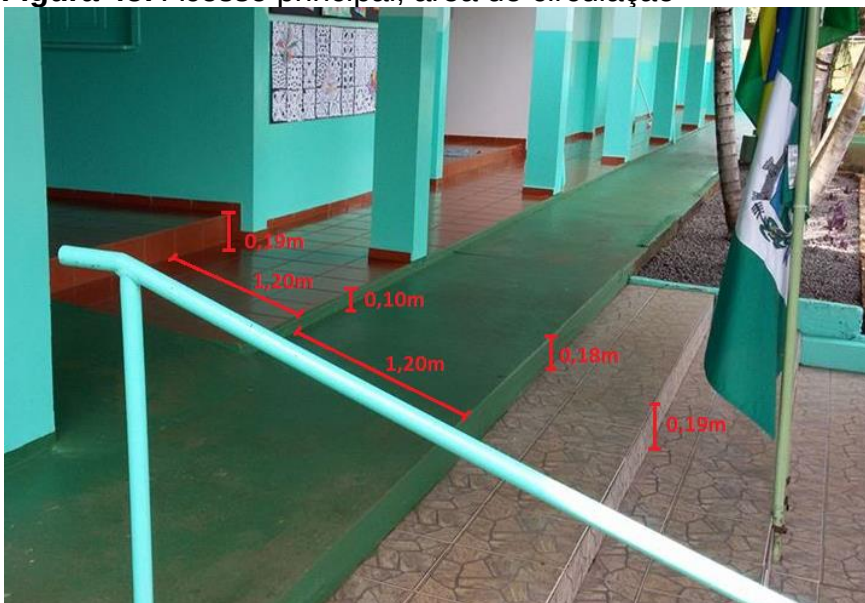
**Figura 45:** Acesso principal, área de circulação

O colégio apresenta piso irregular e liso, os degraus da escada de acesso principal possuem = 0,19 m, atendendo o exigido pela norma, na qual especifica que degraus devem ter no máximo 0,19 m de altura, não possui nenhum tipo de sinalização, seja ela vertical, horizontal, ou tátil, estando assim em desconformidade com a NBR 9050/2015, conforme mostra a Figura 45.

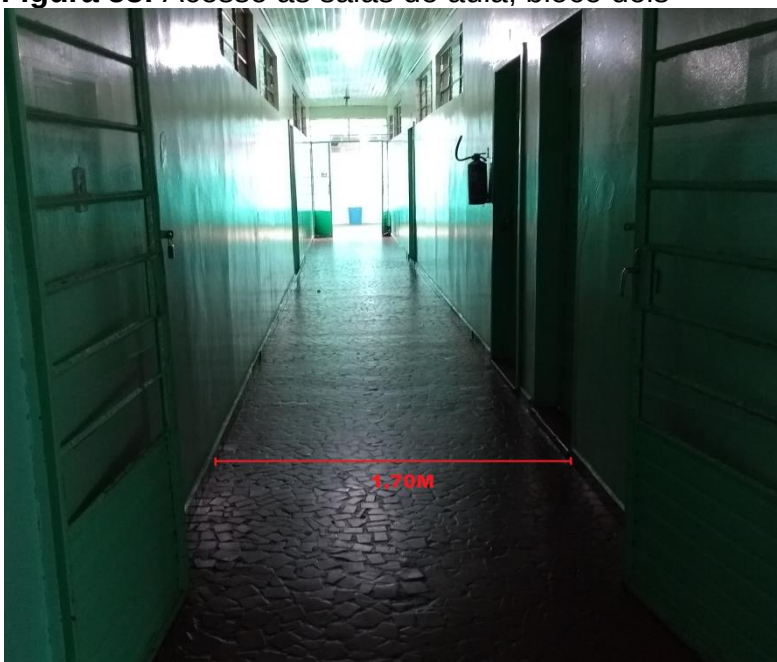
**Figura 53:** Acesso as salas de aula, bloco dois

As demais salas de aula se situam próximas ao saguão do bloco dois, possuindo quatro salas de aulas divididas em um corredor, com acesso plano e vão livre maior que 1,20 m exigido pela NBR 9050/2015, conforme a Figura 53. Porém não se aplica piso tátil e sinalização em nenhum sentido.

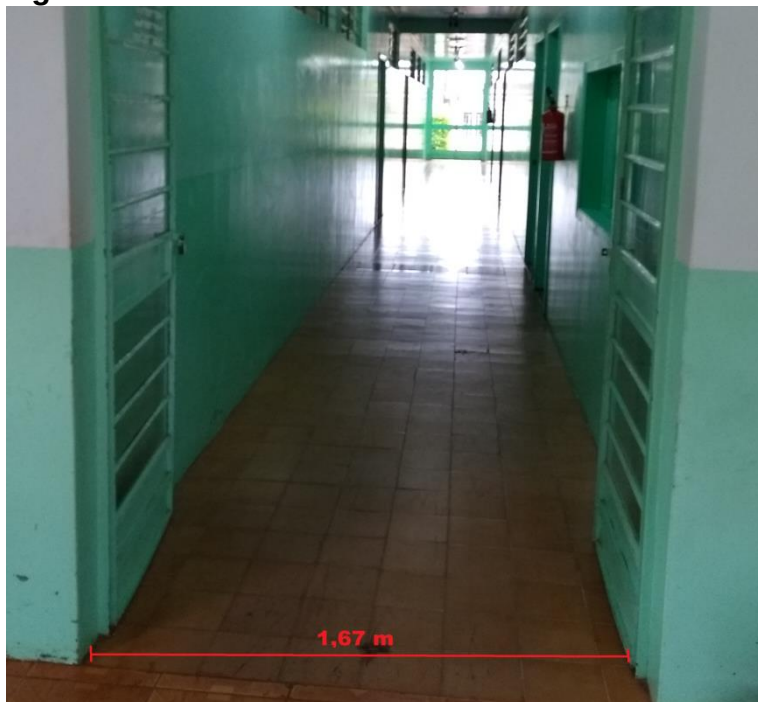
**Figura 54:** Acesso à sala de vídeo e salas de aula

O acesso ao bloco três está localizado ao lado dos sanitários, dando acesso à sala de vídeo e demais salas de aula, possui piso regular e plano com vão livre maior que 1,20 m, porém não se aplica piso tátil, conforme a Figura 54.

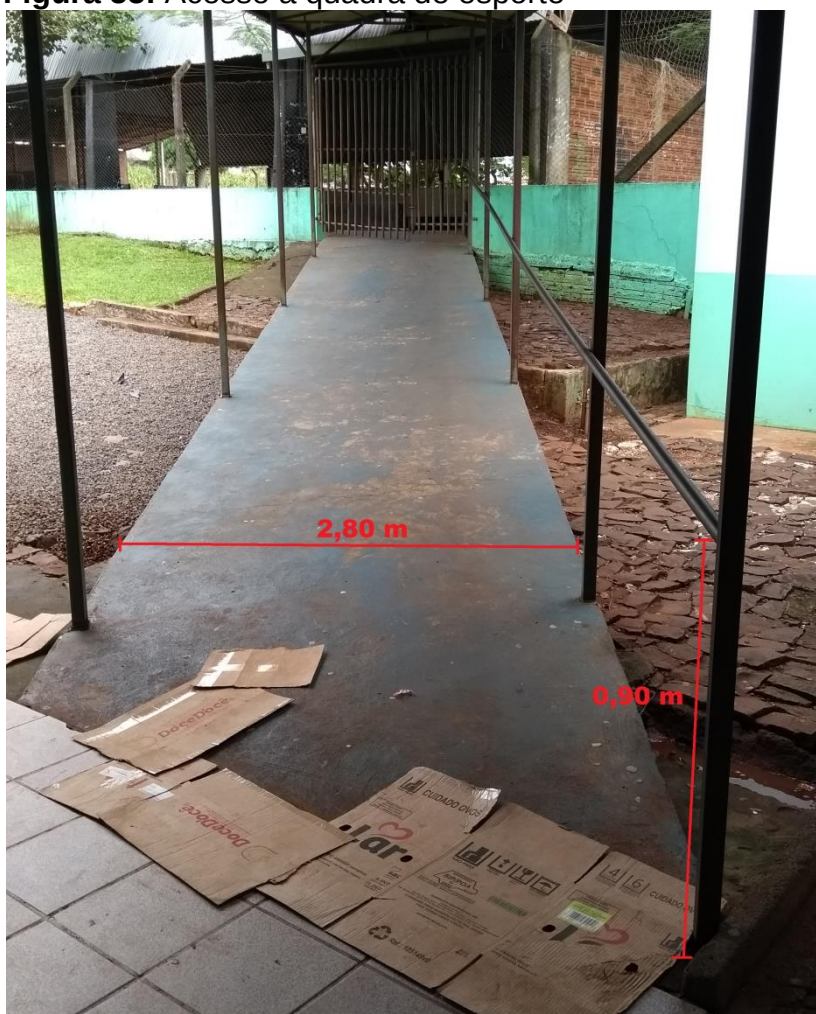
**Figura 55:** Acesso à quadra de esporte

O acesso à quadra de esporte está localizado ao final do saguão, possuindo uma rampa de acesso com uma inclinação superior ao exigido pela norma, que é 8,33% de inclinação máxima, possui corrimão único e 0,90 m do piso, conforme a Figura 55, estando em desconformidade com a NBR 9050/2015, a norma exige a colocação de corrimãos em duas alturas (0,70 m e 0,90 m).

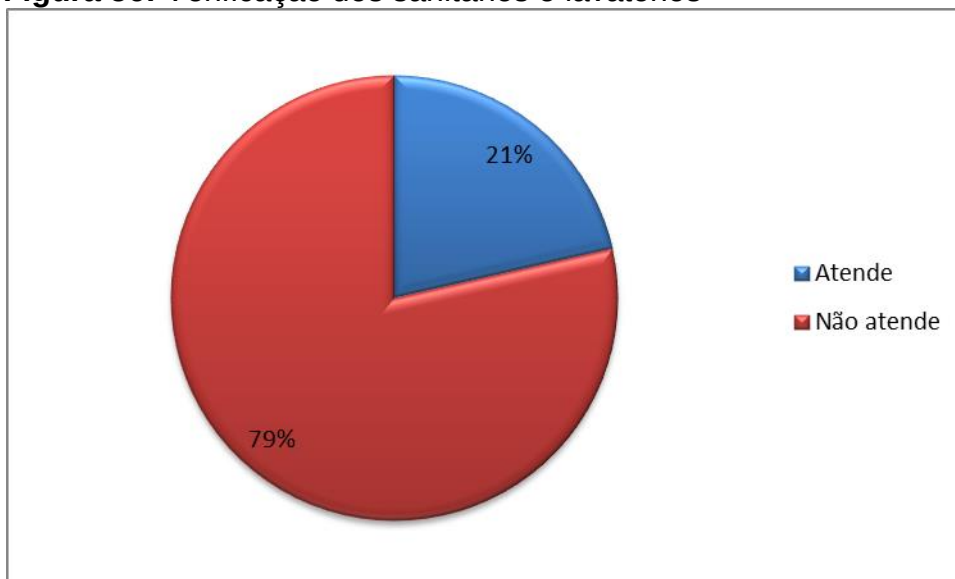
**Figura 56:** Verificação dos sanitários e lavatórios

O colégio possui dois banheiros para os alunos e um banheiro para os professores, não possui banheiros e lavatórios para pessoas com necessidades especiais, portanto está em desconformidade com a NBR 9050/2015, a qual exige no mínimo um banheiro para cada sexo, totalizando 79% em desconformidade, como pode se observar no gráfico representado pela Figura 56.

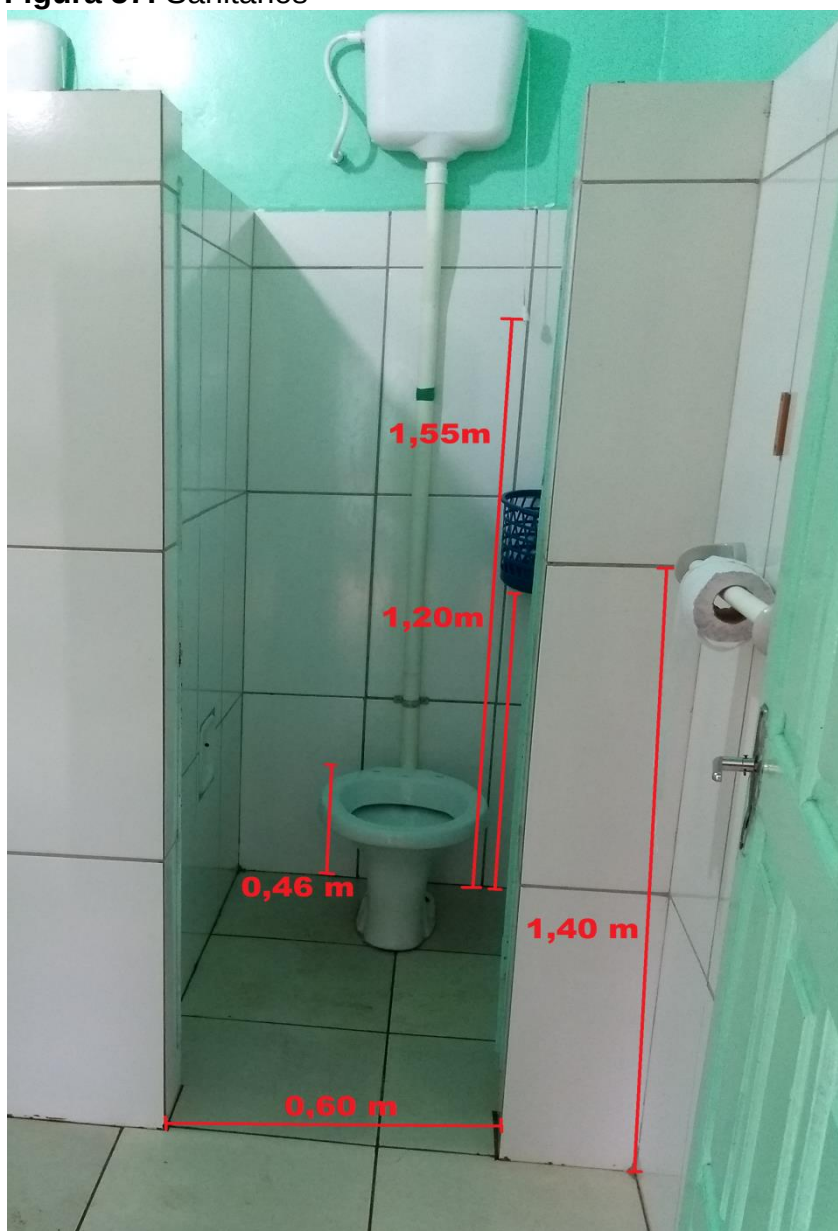
**Figura 57: Sanitários**

O sanitário possui bacia sanitária a 0,46 m de altura, em conformidade com a norma, porém a válvula de descarga fica a 1,55 m do piso, o lixeiro é suspenso por um parafuso e fica a 1,20 m do piso, não se aplica barras de apoio, a papelreira está instalada ao lado de fora ao sanitário a 1,40 m do piso e a porta de acesso ao sanitário possui vão livre de 0,60 m, conforme a Figura 57, totalmente em desconformidade com a NBR 9050/2015.

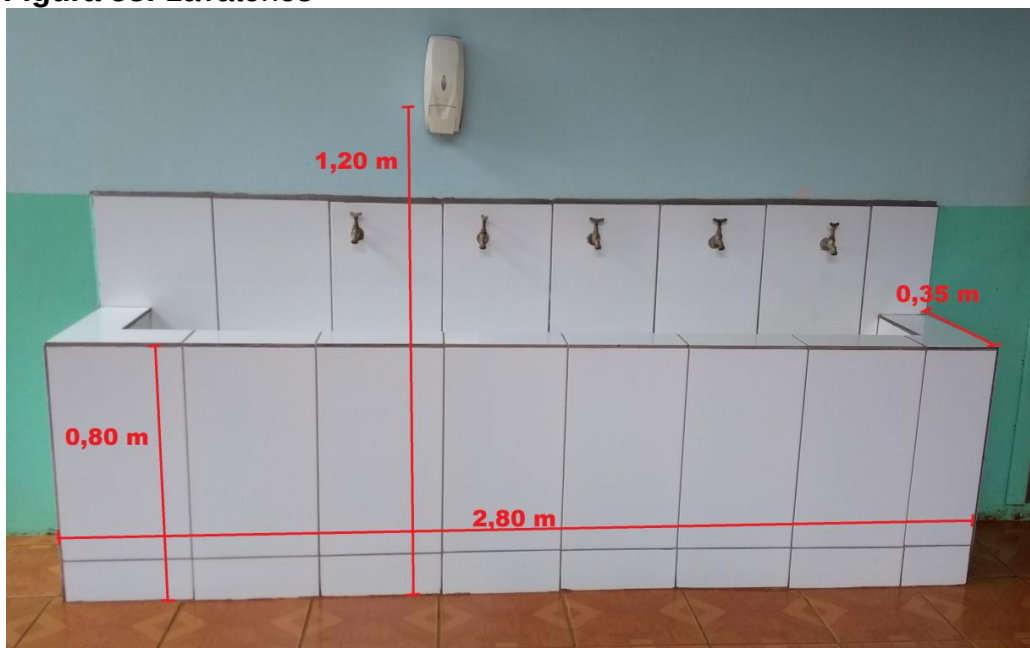
**Figura 58:** Lavatórios

Os lavatórios se localizam ao lado externo dos sanitários, com altura de 0,80 m do piso, as saboneteiras ficam a 1,20 m do piso, não possui papeleira, altura livre, torneiras monocomando, espelho e barras de apoio (Figura 58), conforme exigido pela NBR9050/2015.

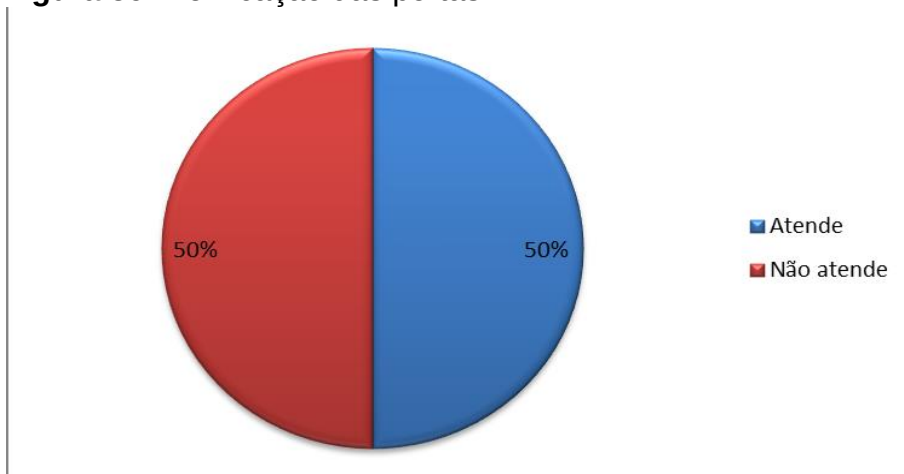
**Figura 59:** Verificação das portas

Todas as portas seguem o mesmo padrão, possuem as dimensões mínimas exigidas pela NBR 9050/2015, com 50% em conformidade e 50% em desconformidade (Figura 59) por não possuírem puxadores horizontais associados à maçaneta, visor e sinalizações.

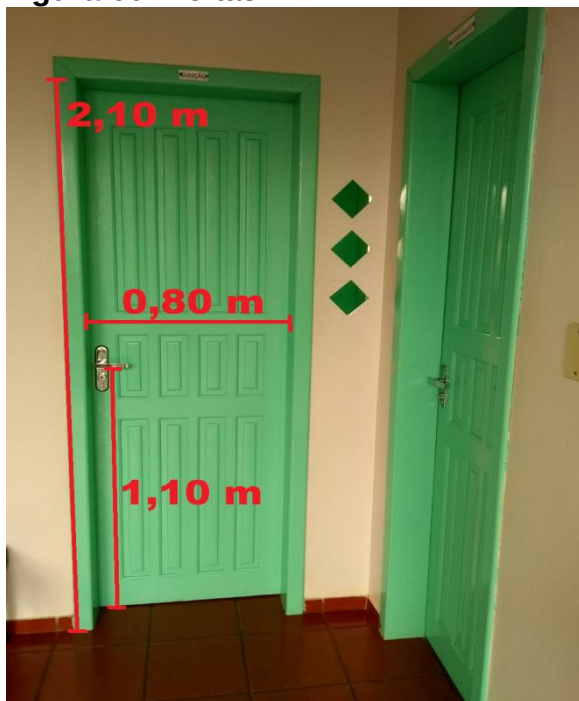
**Figura 60:** Portas

Todas as portas possuem vão livre de 0,80 m, altura livre de 2,10 m e altura da maçaneta de 1,10 m tipo alavanca, como mostra a Figura 60.

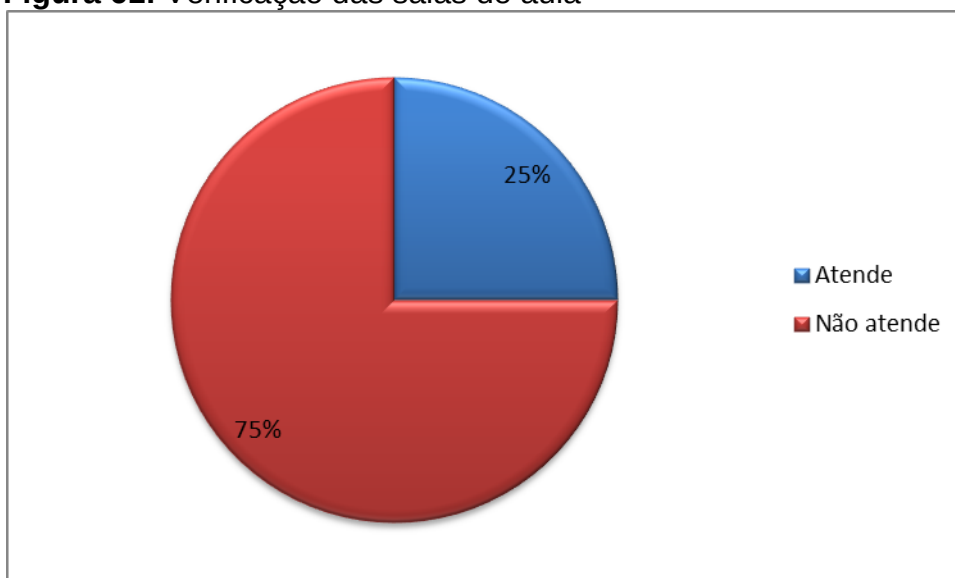
**Figura 61:** Verificação das salas de aula

As salas de aula não possuem mesas acessíveis para cadeirantes, com no mínimo 0,73 m de altura livre, medido a partir do piso acabado, bem como a circulação com área livre de 1,50 m x 1,20 m, garantindo que um cadeirante se posicione corretamente, estando 75 % em desconformidade com a NBR 9050/2015 conforme o gráfico representado pela Figura 61.

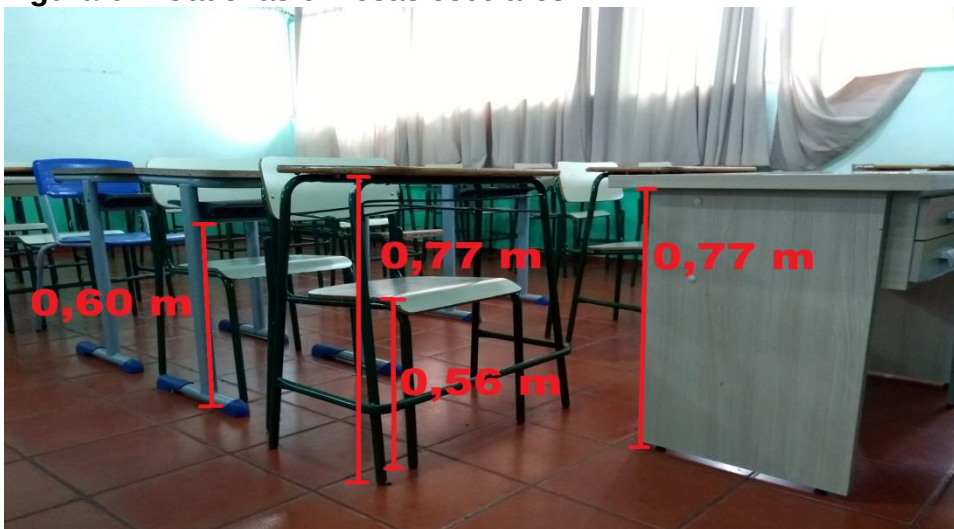
**Figura 62:** Cadeiras e mesas escolares

As salas de aula possuem dois tipos de cadeiras e mesas, com medidas respectivamente iguais, conforme a Figura 62.

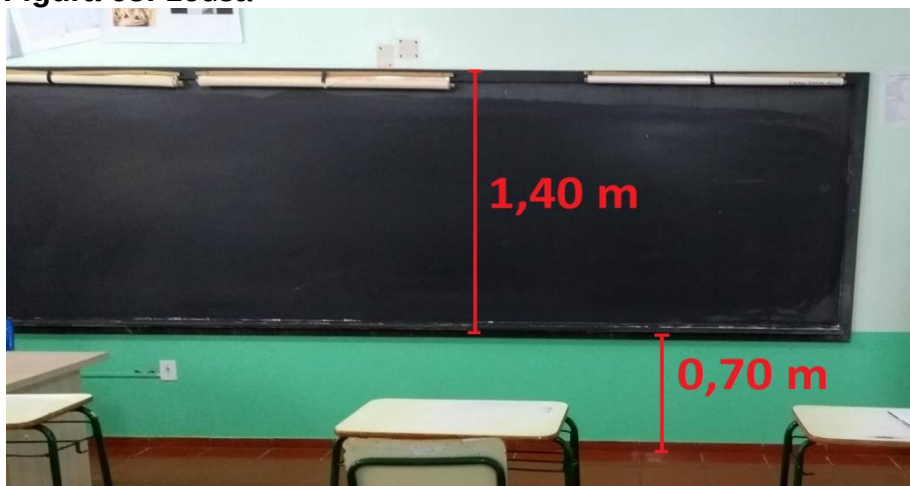
**Figura 63:** Lousa

A lousa (quadro negro) está instalada a 0,70 m do piso, em conformidade com a NBR9050/2015, conforme a Figura 63.

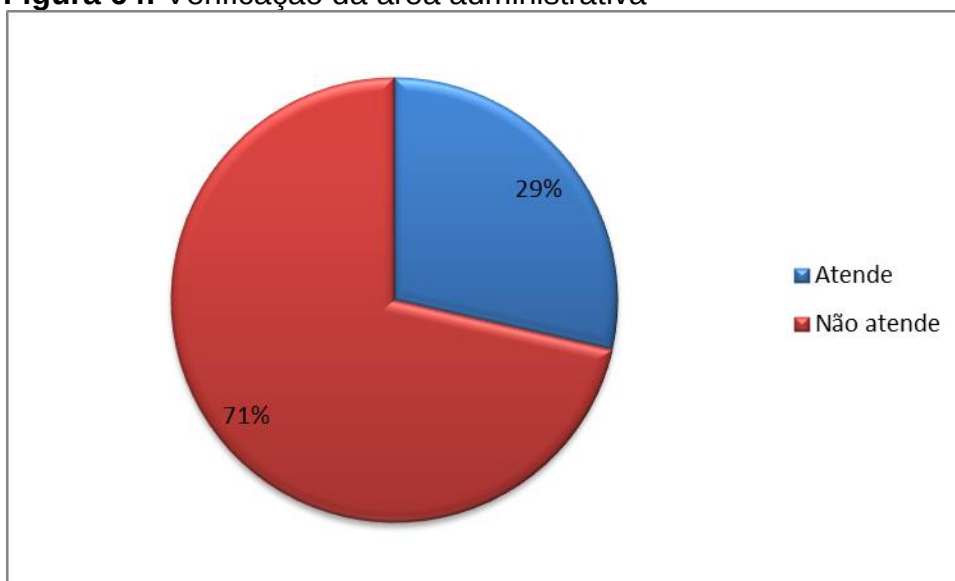
**Figura 64:** Verificação da área administrativa

A área administrativa se encontra em conformidade com a NBR 9050/2015 no quesito próximo à rota acessível com 29%, porém 71% em desconformidade ao se tratar da utilização do mesmo, com dimensões inferiores de espaçamento e mobília ao exigido pela norma, como mostra o gráfico representado pela Figura 64.

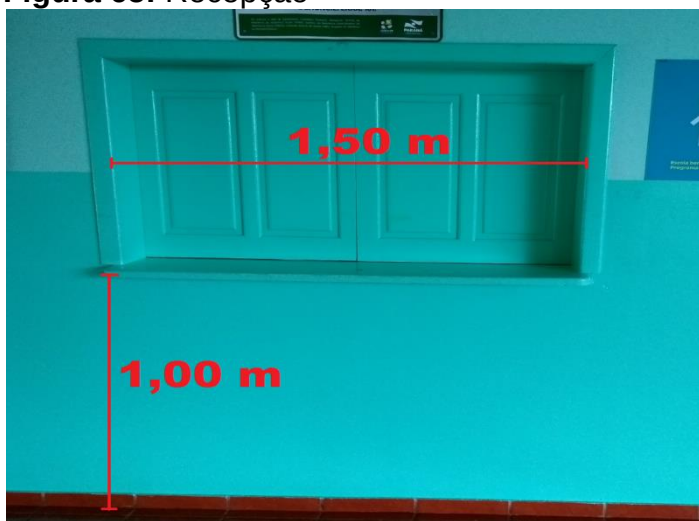
**Figura 65:** Recepção

O balcão de atendimento da recepção possui dimensões superiores ao especificado pela norma, que exige entre 0,75 m e 0,85 m do piso acabado com profundidade livre de 0,30 m para aproximação. Em desconformidade com a NBR 9050/2015, a Figura 65 mostra o balcão da recepção do colégio com 1,00 m de altura do piso e sem área mínima de aproximação, possuindo apenas vão livre maior que 1,20 m.

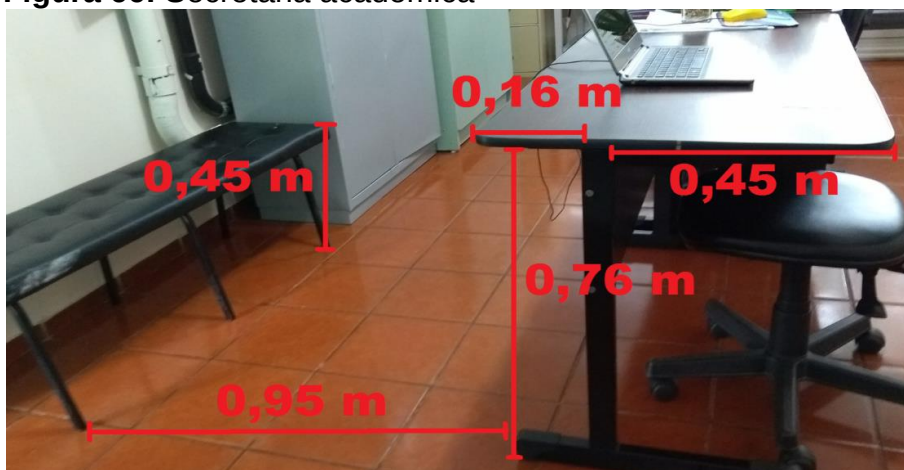
**Figura 66:** Secretaria acadêmica

A secretaria acadêmica possui medidas inferiores ao exigido pela NBR 9050/2015, com vão livre inferior a 1,20 m e área de aproximação sobre a mesa inferior a 0,30 m, impossibilitando a aproximação de um P.C.R., estando em desconformidade com a NBR 9050/2015, conforme a Figura 66.

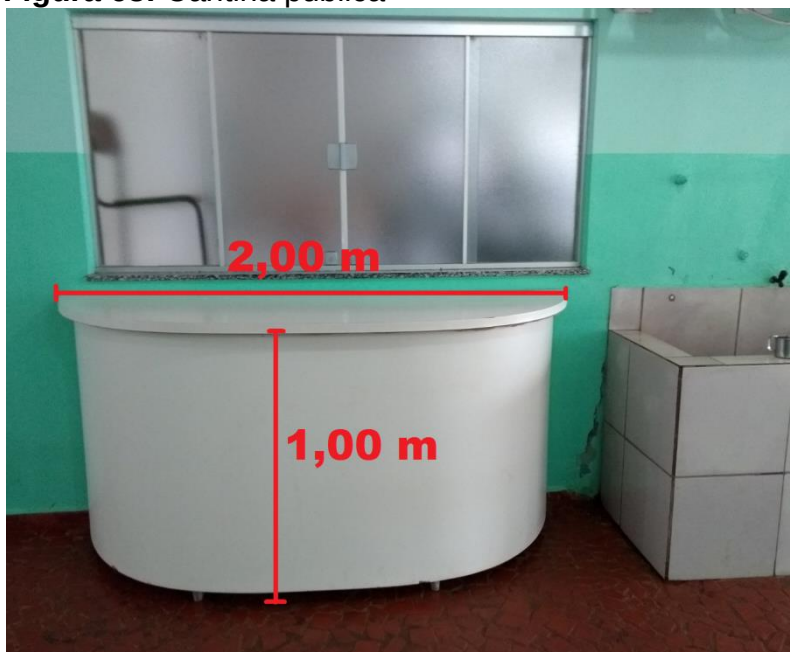
**Figura 68:** Cantina pública

O colégio conta com duas opções de cantinas: primeira opção é a qual oferece merenda gratuitamente, realizada através de uma janela até um balcão em madeira localizado na parte de fora da cozinha, ao lado do bebedouro no saguão, com área livre superior a 1,20 m, porém não possui área de aproximação e a altura está maior que a permitida pela norma, estando em desconformidade com a NBR9050/2015, como pode se observar na Figura 68.

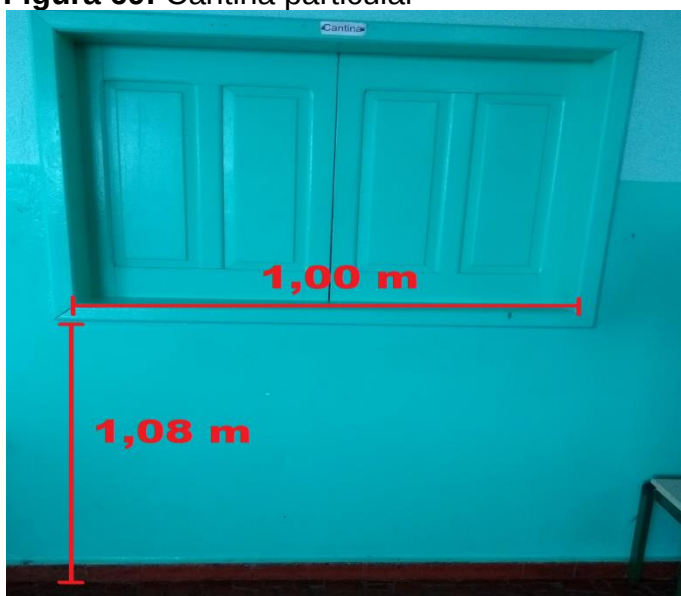
**Figura 69:** Cantina particular

A segunda opção de cantina está localizada no saguão do colégio, através de uma janela onde é realizada a venda de lanches e bebidas não alcoólicas, não possui área de aproximação e a altura é superior à exigida pela norma, como se pode observar na Figura 69, estando em desconformidade com a NBR 9050/2015.

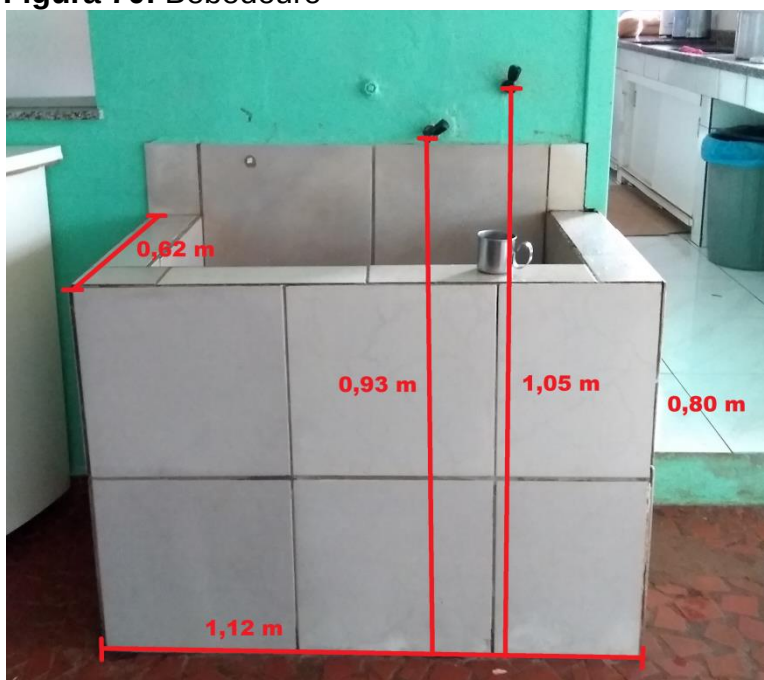
**Figura 70:** Bebedouro

O colégio não possui bebedores industrializados, conta apenas com um bebedouro construído em alvenaria, com duas torneiras comuns e duas opções em temperatura, sendo uma torneira com água em temperatura natural e uma segunda torneira com armazenagem e resfriamento de água através de um congelador. O bebedouro não possui área de aproximação e manobra exigida pela NBR 9050/2015, que é de 1,50 x 1,20 m de vão livre e altura livre de 0,73 m do piso acabado, o bebedouro dispõe de copos não descartáveis, como se pode observar na Figura 70, portanto em desconformidade com a norma.

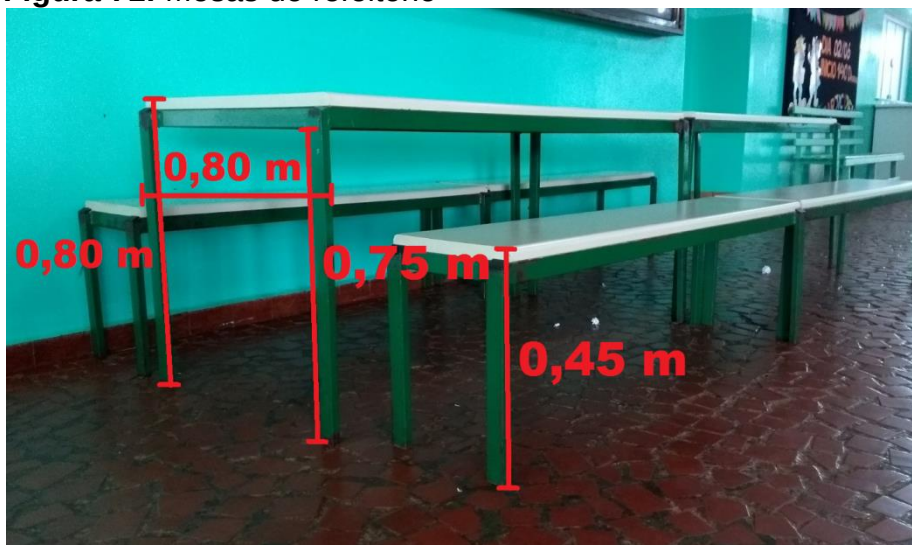
**Figura 71:** Mesas do refeitório

As mesas do refeitório possuem altura livre de 0,75 m e largura de 0,95 m, com área acessível maior que 1,20 m, possibilitando avanço maior que 0,40 m sob a mesa, e os bancos com altura total de 0,45 m, em conformidade com a NBR 9050/2015 conforme a Figura 71.

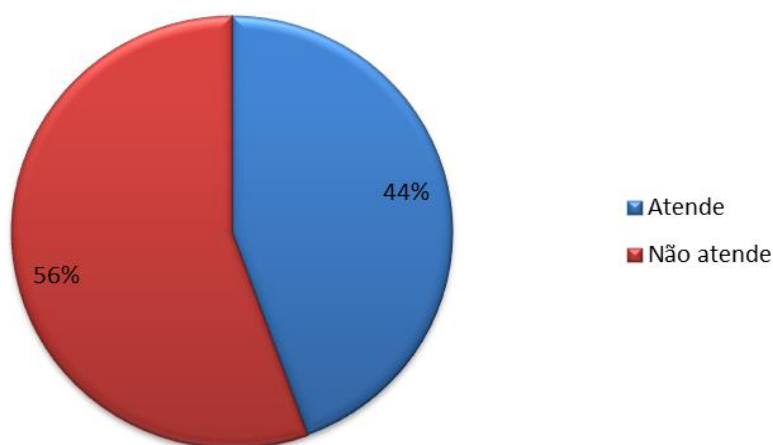
**Figura 72:** Verificação da biblioteca

A biblioteca não oferece um local totalmente acessível por não possuir rampas de acesso e o espaço ser pequeno, com dimensões inferiores entre as estantes, estando 56% em desconformidade (Figura 72) com a NBR 9050/2015, porém as mesas e computadores permitem a aproximação frontal com a cadeira de rodas.

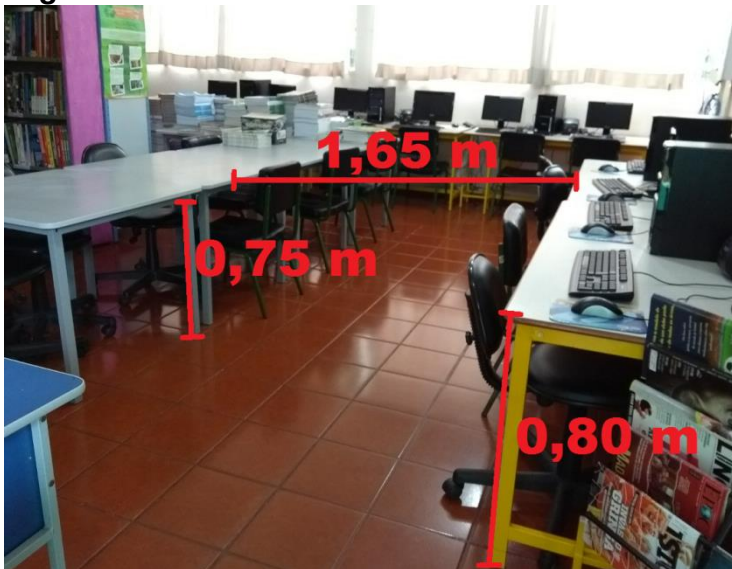
**Figura 73:** Mobiliário biblioteca

A Figura 73 mostra o interior da biblioteca, onde estão localizados os computadores e as mesas de estudo, todas as mesas da biblioteca possuem as mesmas dimensões, com 0,80 m do piso e 0,75 m de vão livre, com área de aproximação de 0,50 m e vão livre de acesso maior que 1,20 m, em conformidade com a NBR 9050/2015.

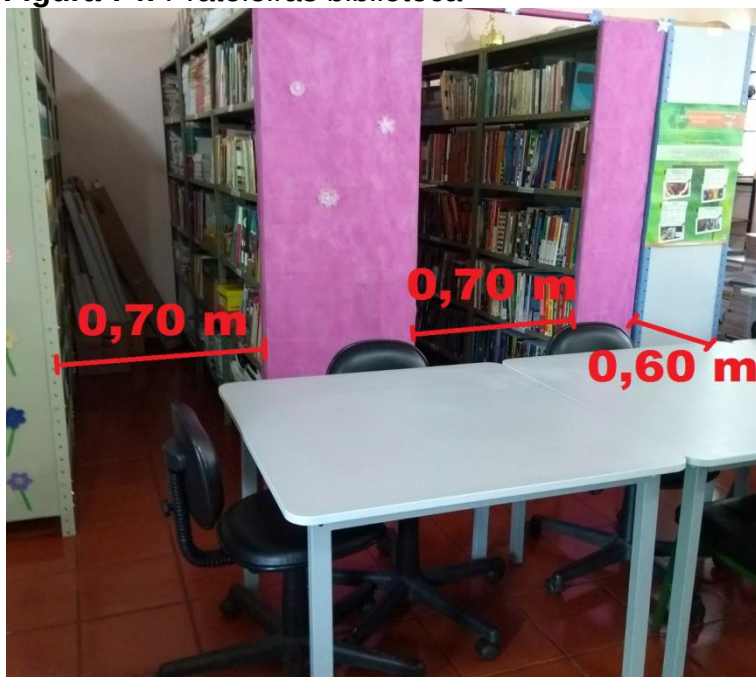
**Figura 74: Prateleiras biblioteca**

Entre as prateleiras os corredores são estreitos, com largura inferior a 0,90 m exigido pela norma, e altura de 2,20 m, dificultando o acesso aos livros oferecidos aos alunos, estando em desconformidade com a NBR 9050/2015, conforme a Figura 74.

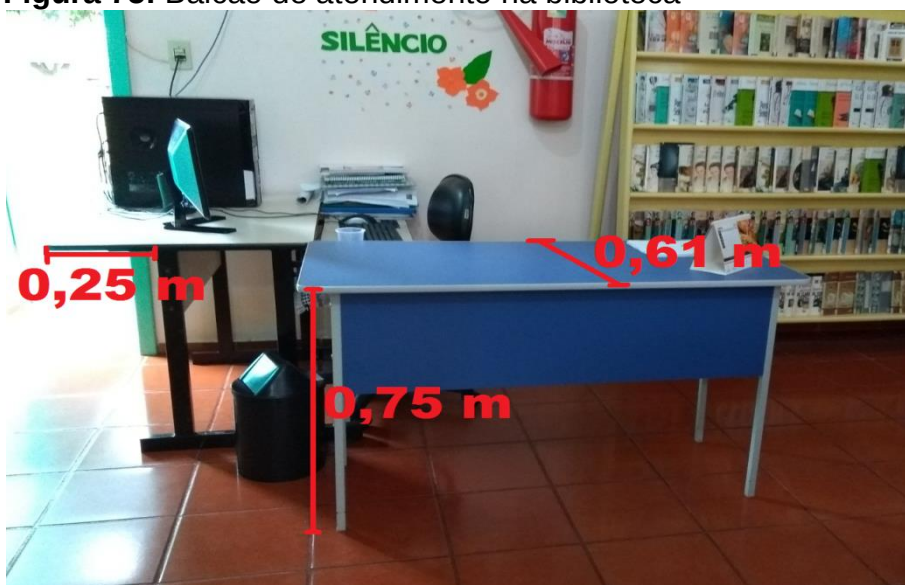
**Figura 75: Balcão de atendimento na biblioteca**

O balcão de atendimento da biblioteca possui altura do piso em conformidade com a norma, que é de 0,75 m do piso e dimensões inferiores de 0,90 m de largura e 0,30 m de profundidade livre, impossibilitando que o aluno com mobilidade reduzida tenha aproximação sobre o balcão, estando em desconformidade com o que especifica a NBR 9050/2015. A Figura 75 mostra o balcão de atendimento existente na biblioteca.

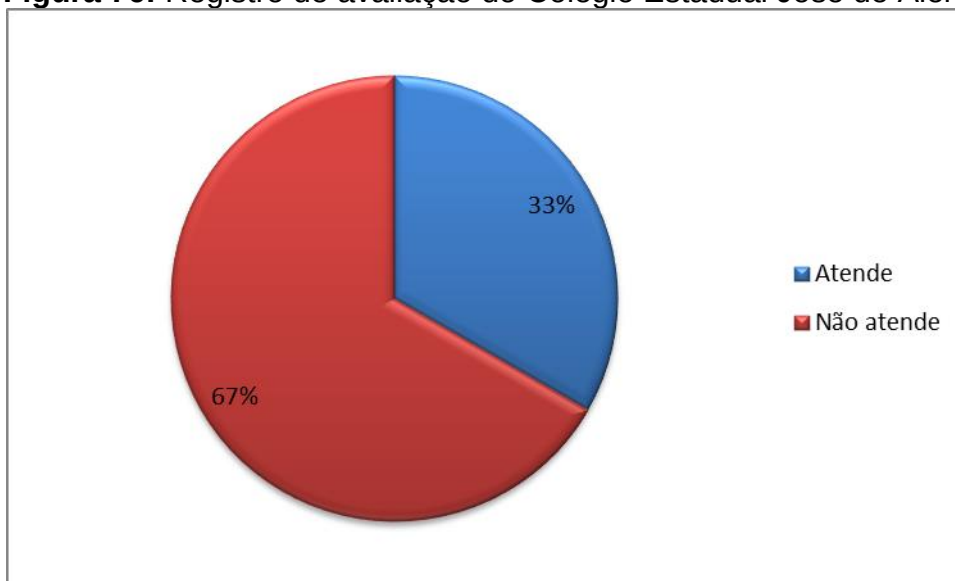
**Figura 76:** Registro de avaliação do Colégio Estadual José de Alencar

Realizada a avaliação do Colégio Estadual José de Alencar, pode-se observar, através da Figura 76 os resultados apresentados em forma de gráfico. Observou-se que 33% está em conformidade e 67% em desconformidade com a NBR 9050/2015.

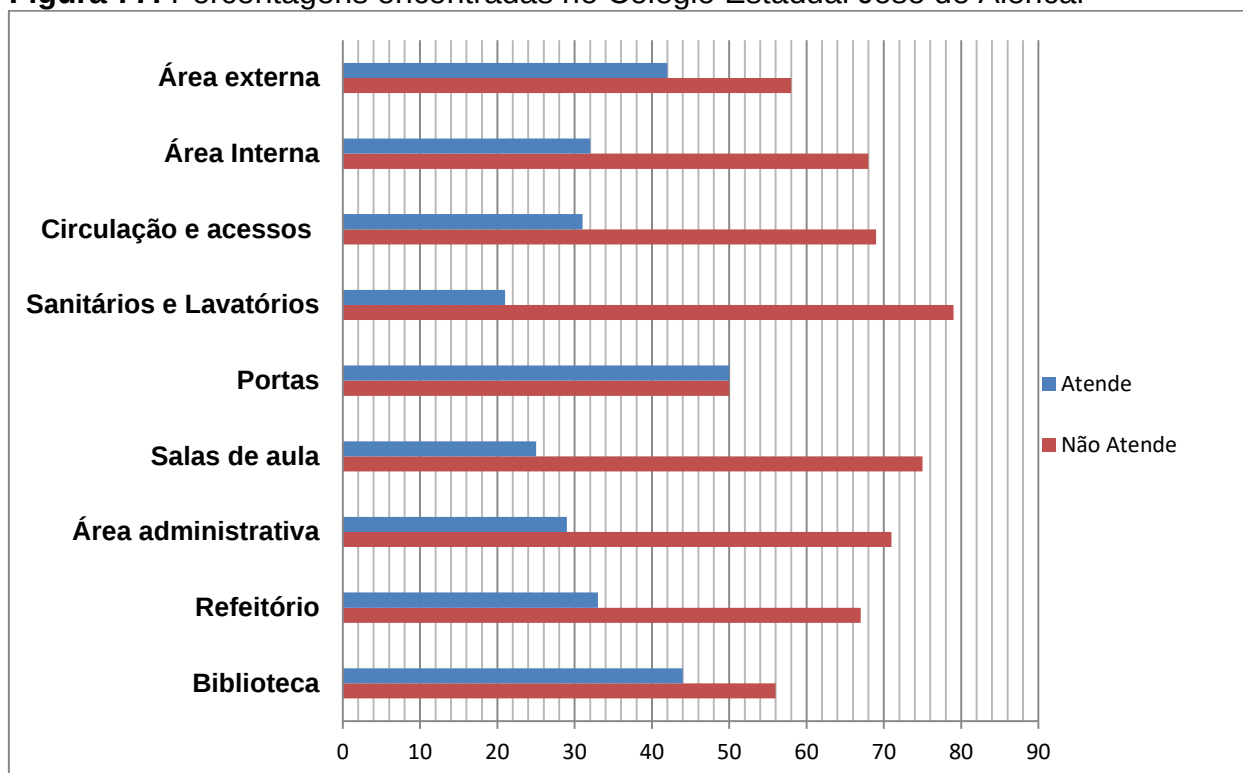
**Figura 77:** Porcentagens encontradas no Colégio Estadual José de Alencar

O gráfico de barras representado pela Figura 77 ilustra, de forma geral, as conformidades e desconformidades do Colégio Estadual José de Alencar, demonstrando as porcentagens encontradas em determinadas áreas do Colégio.

Deve-se acentuar a área interna do colégio, onde há grande desacordo com a norma, principalmente na área dos sanitários, os quais não possuem estrutura alguma para receber cadeirantes e pessoas com mobilidade reduzida. Os acessos também são muito precários com algumas rampas de acesso, porém, observaram-se obstáculos no acesso das mesmas. A ausência de bebedouros se fez precária, pois o colégio possui apenas um em alvenaria, se extinguindo as exigências estabelecidas pela norma, totalizando mais da metade (67%) em desconformidade.
