**ANÁLISE COMPARATIVA DO ESTADO DE DEGRADAÇÃO DE DOIS VIADUTOS  
UTILIZANDO O MÉTODO DE INSPEÇÃO ROTINEIRA DE OBRAS DE ARTE  
ESPECIAL**

**2017**

Trabalho apresentado na disciplina de Trabalho de Conclusão de Curso II, do Curso de Engenharia Civil, do Centro Universitário Assis Gurgacz, como requisito parcial para obtenção do título de Bacharel em Engenharia Civil.

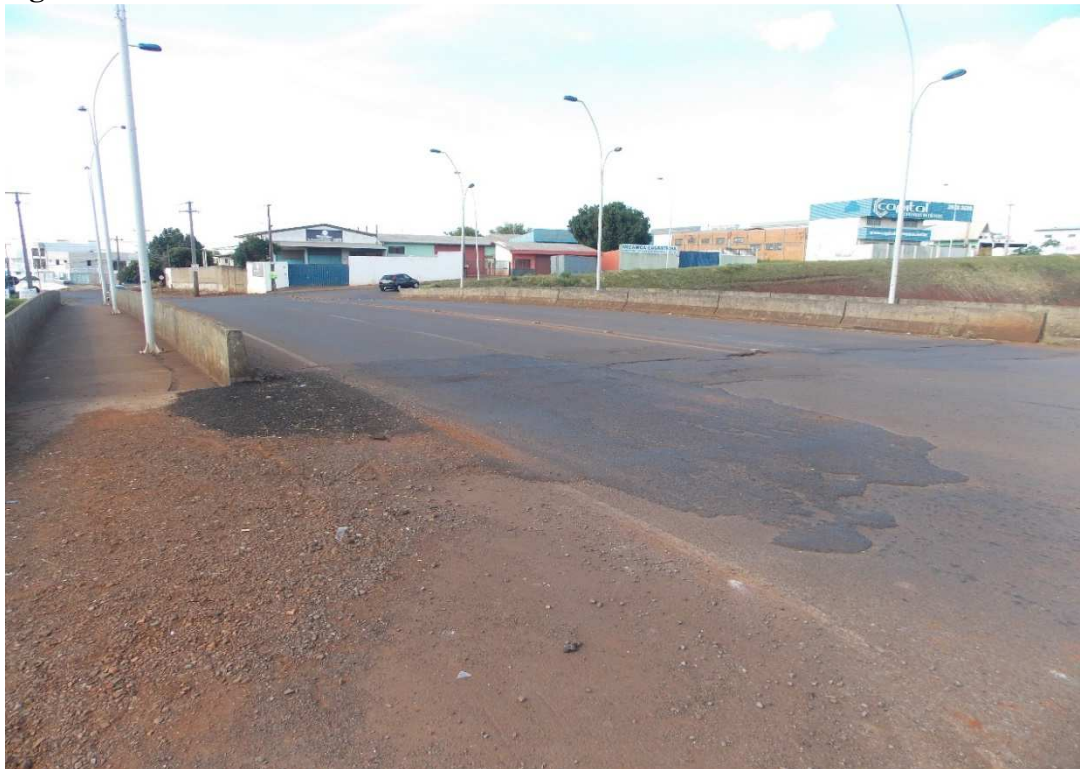
**Figura 11:** Viaduto Av. Rocha Pombo

Os viadutos apresentados neste trabalho possuem características semelhantes, onde a principal característica entre eles é a transposição sobre a BR-467. Na Figura 11, pode-se observar o viaduto da Av. Rocha Pombo, o qual possui 40 metros de comprimento por 22 metros de largura.

Na Figura 11, pôde-se observar que a estrutura possui pista dupla, ou seja, com duas faixas de rolagem para cada sentido de circulação. Cada faixa possui 4,15 metros e nenhuma das vias possui acostamento.

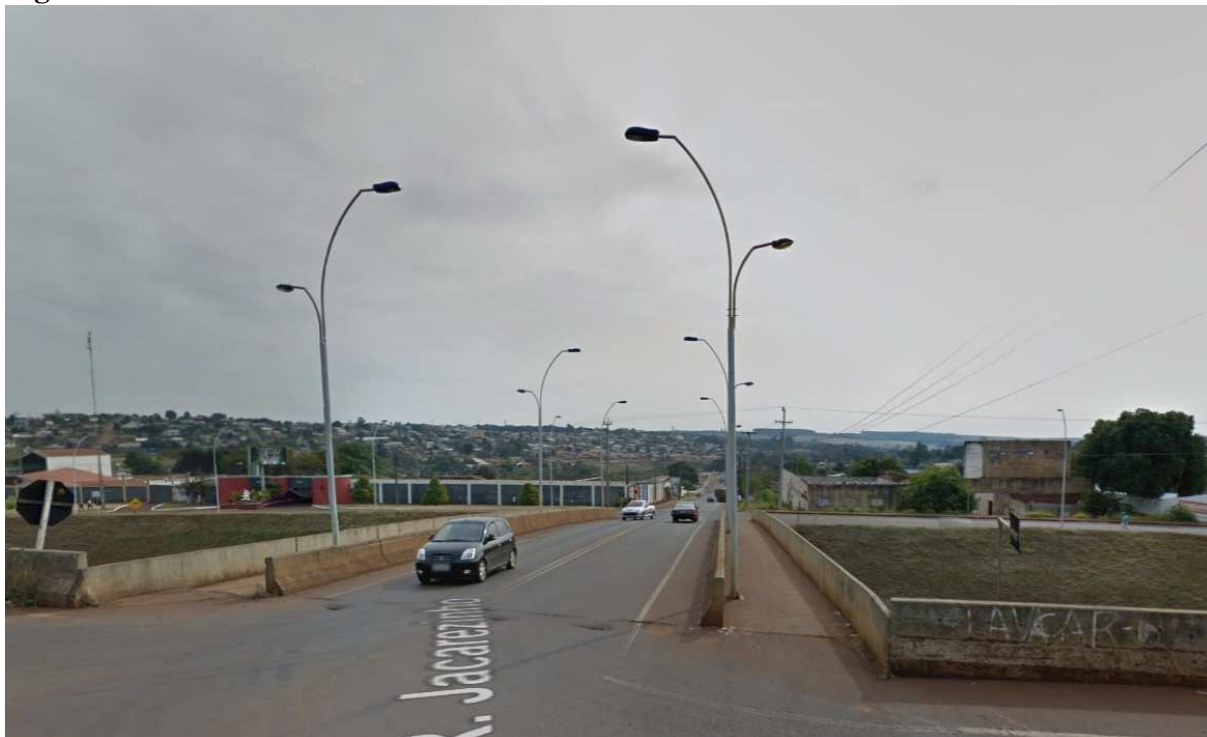
**Figura 12:** Viaduto Rua Jacarezinho

A Figura 12 mostra o viaduto da Rua Jacarezinho, com 43 metros de comprimento por 15 metros de largura, possui faixas simples de duplo sentido.

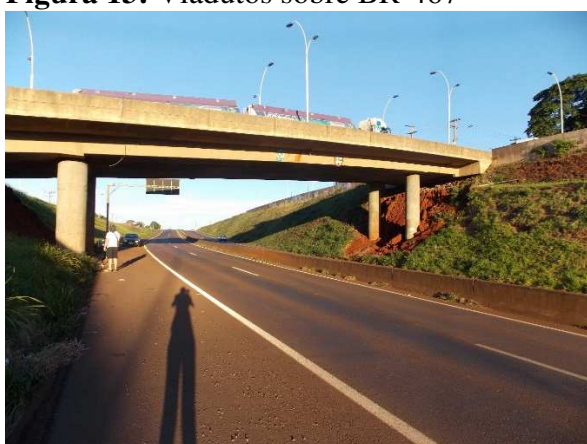
(a) Viaduto Rua Jacarezinho.

Foi realizado um levantamento em campo, verificando as condições das estruturas analisadas, a fim de apurar se os órgãos responsáveis pela manutenção das estruturas têm feito os reparos necessários para a longevidade dos viadutos em estudo, Figura 13.

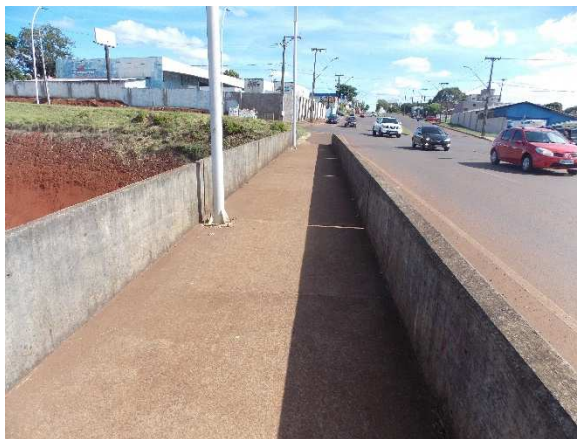
(b) Guarda-corpos em bom estado de conservação.
