**ESTUDO DE CASO: LEVANTAMENTO DE MANIFESTAÇÕES PATOLÓGICAS  
APARENTES EM UM COLÉGIO ESTADUAL NA CIDADE DE CASCAVEL – PR**

Trabalho apresentado à disciplina de Trabalho de Conclusão de Curso II, do Curso de graduação em Engenharia Civil, do Centro Universitário Assis Gurgacz, como requisito parcial para obtenção do título de Bacharel em Engenharia Civil.

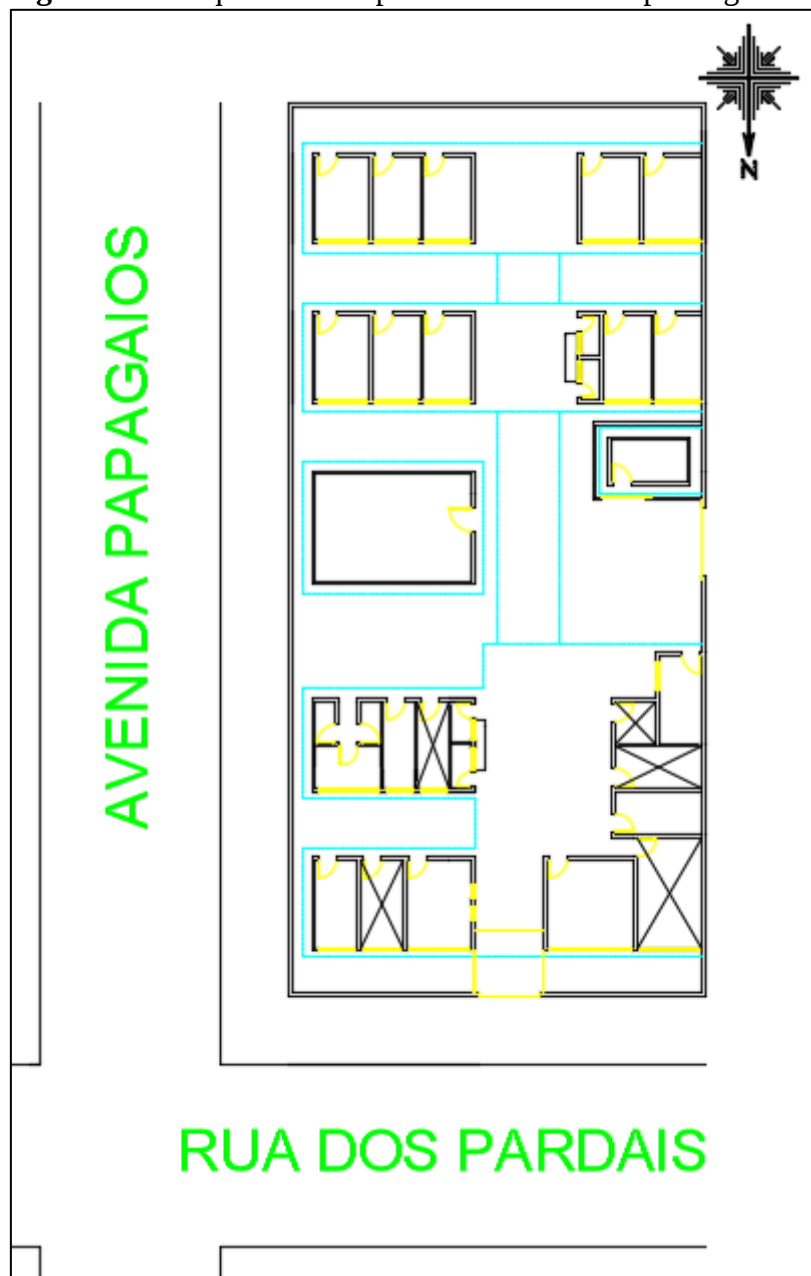
**Figura 08:** Croqui utilizado para o levantamento patológico

Para atender os objetivos propostos foi primeiramente, efetuada uma vistoria *in loco*, onde foram minuciosamente observadas às manifestações patológicas existentes nas salas de aula, área externa e fachada do colégio. Posteriormente, fez-se o registro fotográfico dos problemas patológicos e o mapeamento das manifestações patológicas em um croqui (Figura 08). Tudo realizado com vistas ao enriquecimento dos detalhes do que fora documentado.

Depois de mapeadas as manifestações patológicas no croqui pode-se observar que a maior quantidade de fissuras está presente nas aberturas de janelas da edificação o que indica a atuação de sobrecargas que não foram absorvidas pela execução de verga e contraverga.

A sala de número 12 (doze) é o ambiente que possui maior manifestação de bolor/mofo em relação às demais áreas em estudo, causado provavelmente por infiltrações presentes na laje. Fora verificado ainda na mesma sala, a presença de apodrecimento da maneira do beiral da cobertura, manifestação esta que tem como provável causa à exposição a intempéries.
