**LEVANTAMENTO DE MANIFESTAÇÕES PATOLÓGICAS EM PONTE DE  
CONCRETO ARMADO**

**CASCADEL - PR**  
**2017**

Trabalho apresentado na disciplina de Trabalho de Conclusão de Curso II, do Curso de Engenharia Civil, do Centro Universitário Assis Gurgacz, como requisito parcial para obtenção do título de Bacharel em Engenharia Civil.

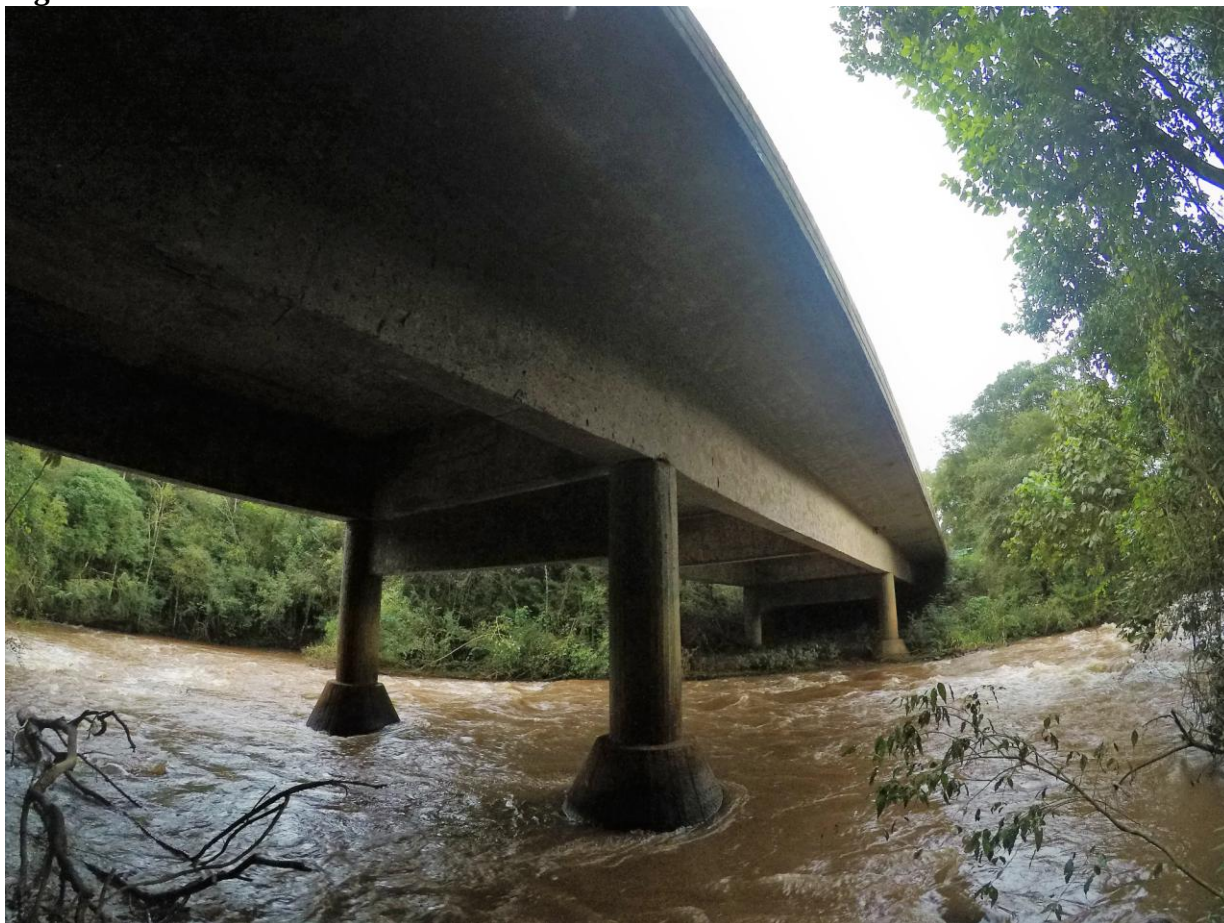
**Figura 31:** Ponte de concreto armado moldada *in loco*

O presente estudo foi realizado em uma ponte de concreto armado moldada *in loco*, localizada na PR-574, fazendo a conexão da região de Cafelândia com Corbélia – PR. A ponte contida na amostra, como é possível observar na Figura 31, tem o tabuleiro composto pela laje em concreto armado, pista de rolamento simples de material asfáltico de concreto betuminoso com acostamentos, guarda-corpos *New Jersey*, duas vigas longarinas contínuas e as vigas transversinas. O tabuleiro distribui seus esforços na mesoestrutura da ponte, composta por aparelhos de apoio executados em elastômero fretado e pórticos de concreto armado moldados no local contendo pilares e viga de contraventamento (ou viga travessa). A infraestrutura absorve os esforços transmitidos pela mesoestrutura e é formada por blocos, e provavelmente por tubulões. É importante lembrar que não foi inspecionada a infraestrutura devido à dificuldade de obtenção dos dados no local, e também que os dados referentes à ponte em questão não foram informados devido à dificuldade de obtenção dos arquivos no DER-PR.

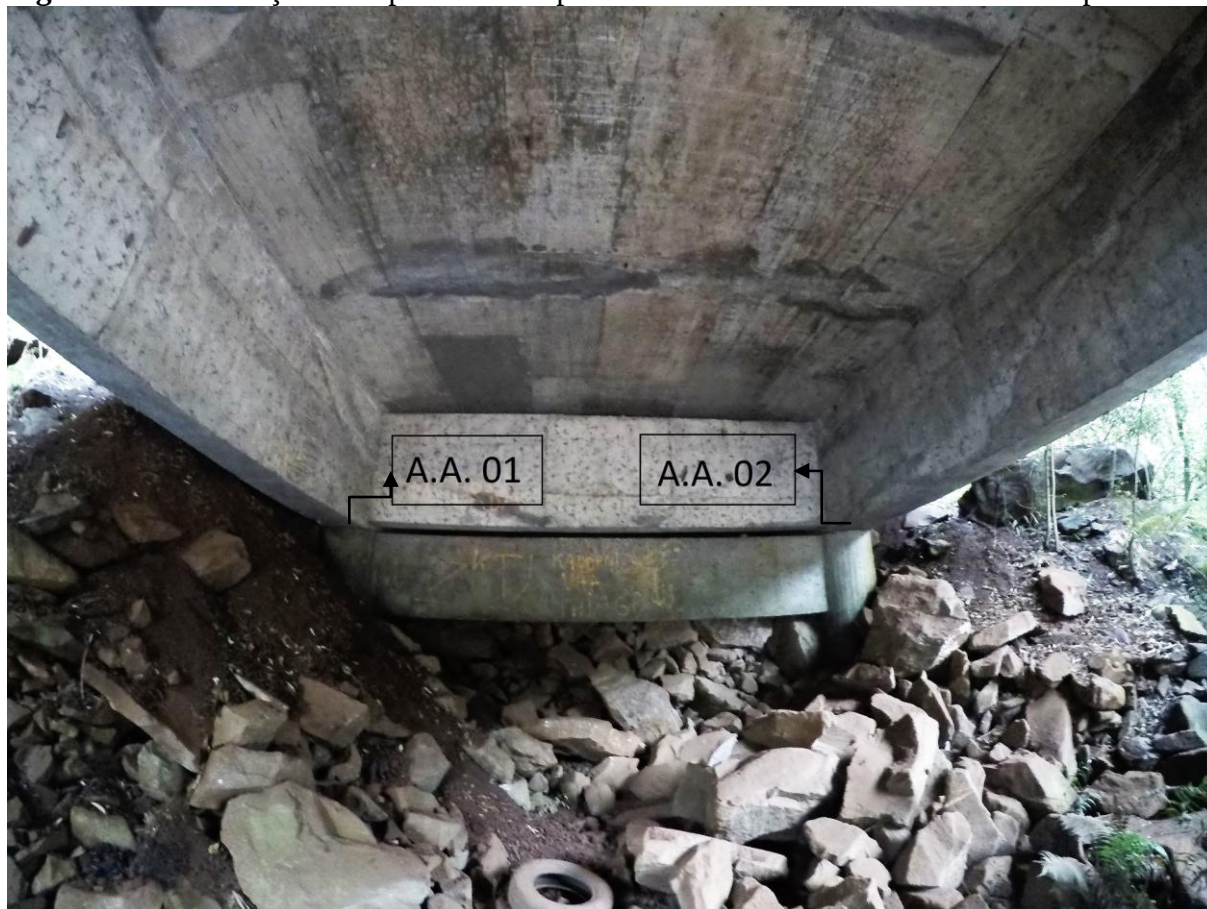
**Figura 40:** Localização dos aparelhos de apoio 01 e 02 na extremidade noroeste da ponte

Na inspeção dos pilares, não houve registros de manifestações patológicas, porém, em alguns aparelhos de apoio notam-se pequenas deformações devido a deslocamentos horizontais ou esforços de compressão. O aparelho de apoio é constituído por um elastômero fretado, na Figura 40 está registrada a extremidade noroeste da ponte com a localização dos devidos elastômeros fretados inspecionados.

Inspecionaram-se os aparelhos de apoio nos encontros dos pilares e vigas longarinas das duas extremidades da ponte, sudoeste e noroeste. Foram vistoriadas as faces acessíveis dos aparelhos de apoio, não foram detectadas nenhuma fissura. Visivelmente não se observou chapas de aço fretante visíveis ou oxidadas. As faces inferiores e superiores se encontram totalmente em contato com a estrutura. Não há indícios de presença de óleos ou graxas nocivas ao elastômero. Porém, nota-se uma leve deformação longitudinal no aparelho de apoio A.A.01 (Figura 41), devido às forças transferidas da viga longarina para o pilar, e também devido aos deslocamentos ocasionados pela retração térmica e hidráulica da estrutura. É mencionado na norma do DNIT (091/2006) que o aparelho de apoio é utilizado para absorver os movimentos longitudinais da superestrutura, devidos à retração própria da superestrutura e aos efeitos da temperatura, expansão e retração. Esses esforços absorvidos pelo apoio normalmente lhes geram deformações devido ao deslocamento horizontal, esforços de rotação e compressão no aparelho de apoio, segundo a norma alemã DIN-4141-14 (1985).

Não seria necessária a troca dos aparelhos de apoio devido à inexistência de fissuras ou a manchas de oxidação, porém quando vier ser o caso, deve ser realizado o

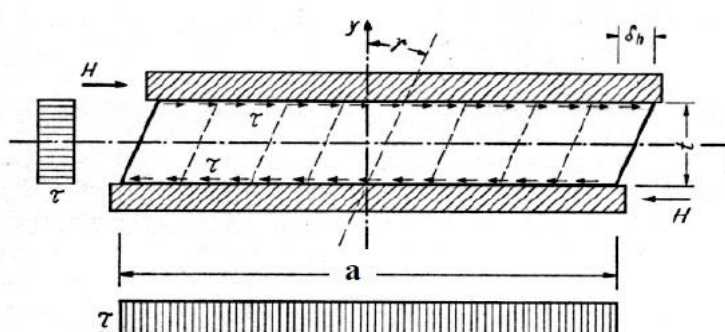
**Figura 42:** Deformação devido ao deslocamento horizontal da placa de neoprene

É possível ver na Figura 42, a ilustração de um aparelho de apoio de neoprene fretado deformado devido à força e deslocamento horizontal da peça, semelhante ao notado em aparelhos de apoio na ponte inspecionada. Nota-se a deformação por meio do surgimento de um ângulo em relação ao eixo  $y$ , ocasionado pela força horizontal  $H$  gerada por ações de frenagem e aceleração de veículos na pista de rolamento, fazendo com que o tabuleiro sofra deslocamentos e transfira-os para os aparelhos de apoio.
