**ESTUDO DE CASO: MANIFESTAÇÕES PATOLÓGICAS NO CONTRAPISO DE  
CONCRETO DE UM EDIFÍCIO RESIDENCIAL NO MUNICÍPIO DE CASCAVEL-  
PR**

**CASCAVEL - PR**

**2017**

Trabalho apresentado na disciplina de Trabalho de Conclusão de Curso I, do Curso de Engenharia Civil, do Centro Universitário Assis Gurgacz, como requisito parcial para obtenção do título de Bacharel em Engenharia Civil.

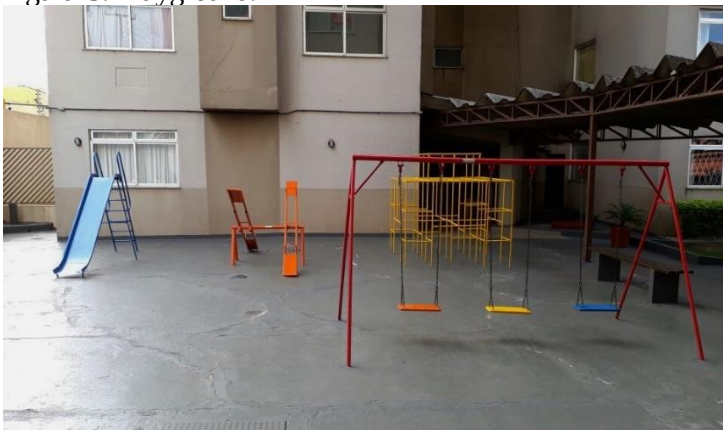
Figura 5: Playground.

O *playground*, Figura 5, apresenta uma área de aproximadamente 167 m<sup>2</sup>, onde o piso em que o *playground* está instalado apresenta algumas manifestações patológicas. O local é aberto e está localizado em planta conforme croqui da Figura 6.
