**LEVANTAMENTO DE MANIFESTAÇÕES PATOLÓGICAS NA APAE ELENICE  
CORREIA NO MUNICÍPIO DE GUARANIAÇU-PR**

Trabalho apresentado na disciplina de Trabalho de Conclusão de Curso I, do Curso de Engenharia Civil, do Centro Universitário Assis Gurgacz, como requisito parcial para obtenção do título de Bacharel em Engenharia Civil.

**LEVANTAMENTO DE MANIFESTAÇÕES PATOLÓGICAS NA APAE ELENICE  
CORREIA NA CIDADE DE GUARANIAÇU-PR**

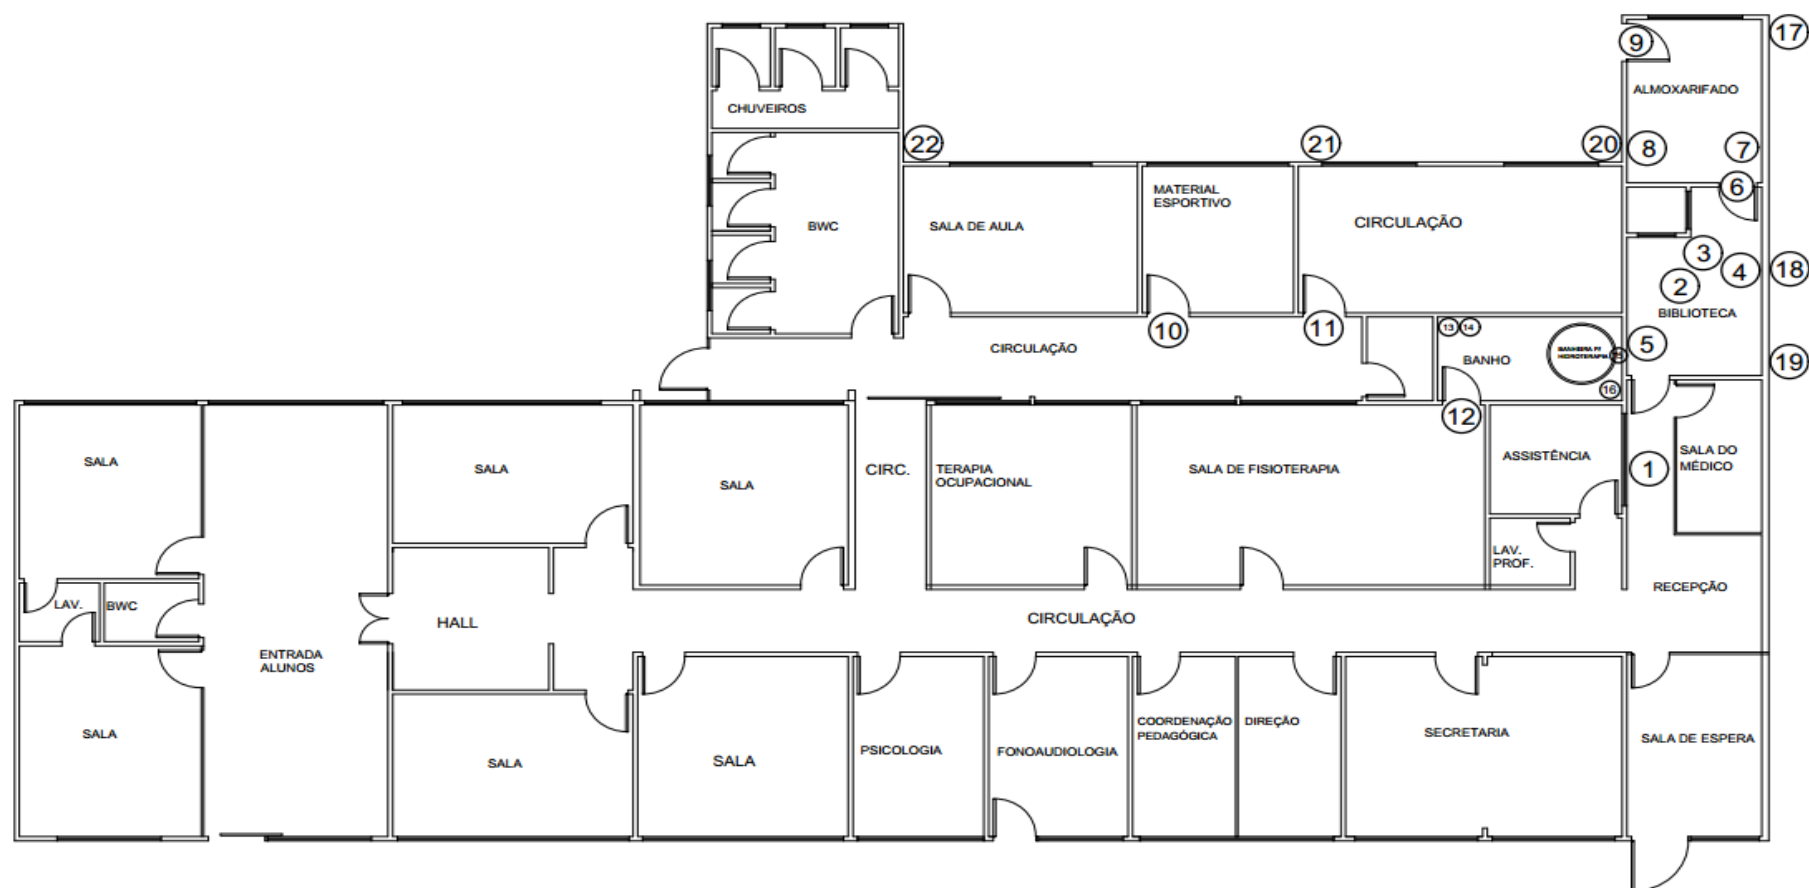
**Figura 20:** Croqui de localização das manifestações patológicas numeradas

A Figura 20 apresenta a identificação das anomalias encontradas na edificação durante as vistorias.

Anos após a construção da APAE, foi realizada uma ampliação para melhor atender os alunos, no ano de 2009 devido às chuvas de grande intensidade, houve um desmoronamento no lote em que se encontra a edificação da APAE, e com isso houve um recalque na edificação e, consequentemente, resultando nas patologias existentes. Algumas dessas patologias ainda sofrem movimentação em dias de chuvas.

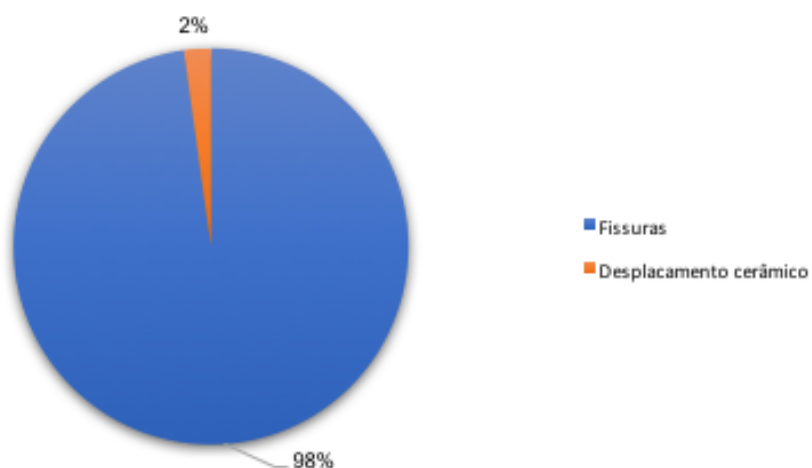
**Figura 43:** Gráfico das patologias existentes na edificação.

O presente estudo teve como finalidade identificar as patologias existentes na edificação, conforme mostra o gráfico da Figura 43, dentre as patologias identificadas, 98% são fissuras e 2% são causadas pelo deslocamento cerâmico.

O terreno em que está construída a APAE possui um barranco aos fundos do lote com mais de 10 metros de altura, que possui uma grande inclinação. Em 2009, devido ao grande volume de chuva nesse local, houve um desmoronamento no terreno. Com isso, devido à falta de projeto de fundação ou da falha na sua execução, ocorreram recalques na edificação, resultando em patologias e comprometendo sua vida útil, seu desempenho e a utilização do local. Diante disso, como não havia recursos para a realização da reparação das patologias causadas, foi realizado um muro de arrimo, conforme mostra a Figura 44, para que não ocorressem mais desmoronamento e outras coisas como consequência.
