**ESTUDO DE CASO: INCIDÊNCIAS PATOLÓGICAS EM SISTEMAS DE  
VEDAÇÃO EM PAREDES DE CONCRETO ARMADO EM UM EDIFÍCIO NO  
MUNICÍPIO DE CASCAVEL-PR.**

Trabalho apresentado na disciplina de Trabalho de Conclusão de Curso II, do Curso de Engenharia Civil, do Centro Universitário Assis Gurgacz, como requisito parcial para obtenção do título de Bacharel em Engenharia Civil.

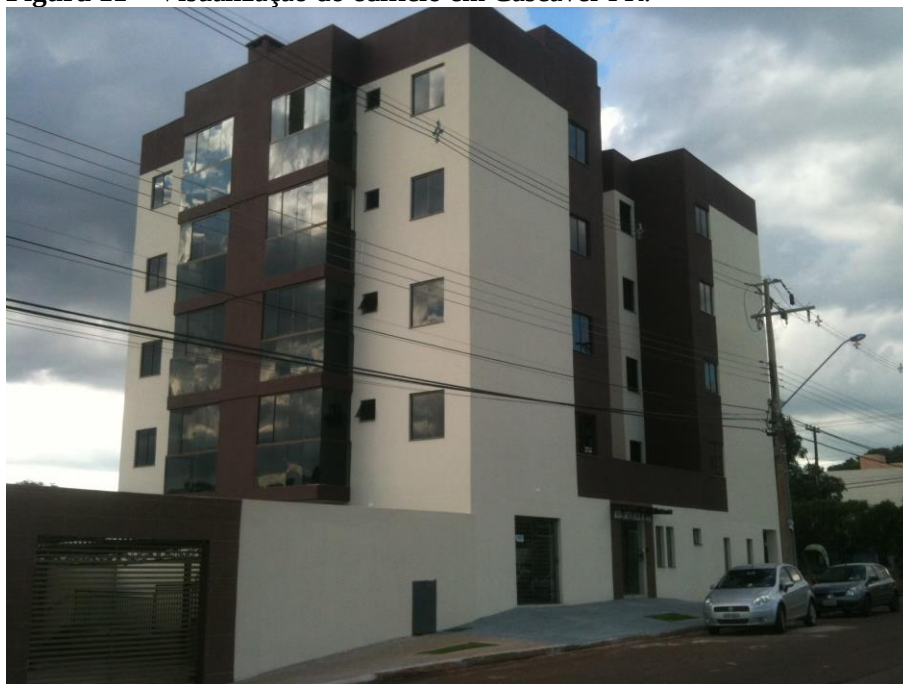
**Figura 11** – Visualização do edifício em Cascavel-PR.

O edifício foi finalizado em novembro de 2011 e após as solicitações dos moradores, será inicializada as manutenções necessárias de pós-obra pela construtora responsável pela obra. A seguir a Figura 11 apresenta o edifício a ser estudado em Cascavel-Paraná.

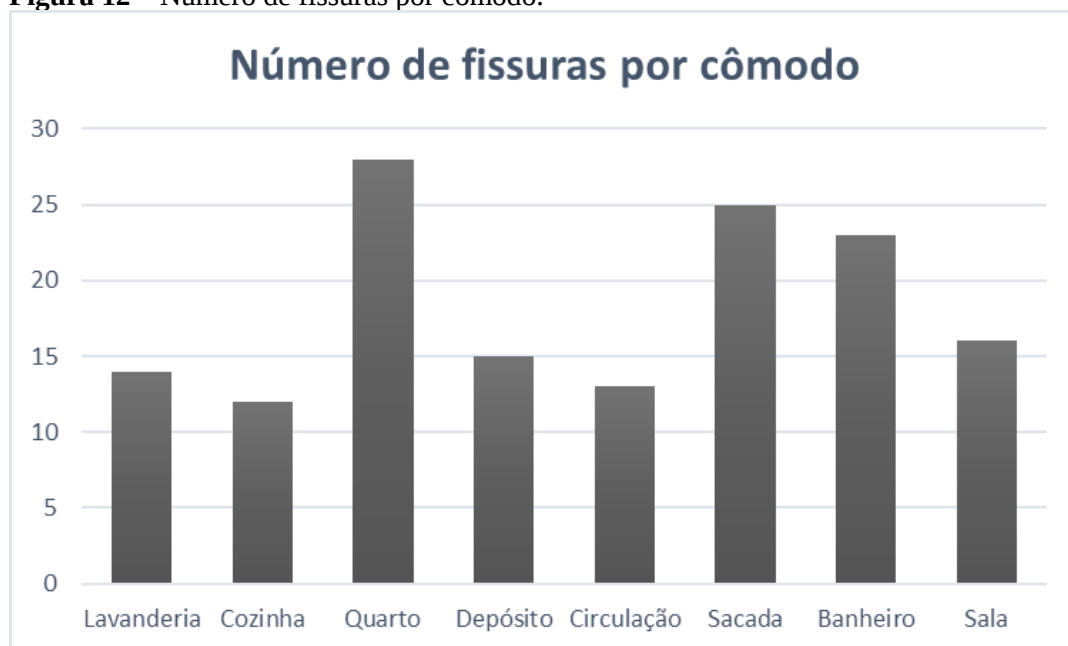
**Figura 12** – Número de fissuras por cômodo.

Dentre todos apartamentos analisados, pode-se observar, a partir da coleta de dados, que a patologia mais frequente são as fissuras. De 197 patologias encontradas, as fissuras apresentaram um total de 146 (cento e quarenta e seis) manifestações. A Tabela 3 apresenta o quantitativo de fissuras encontradas nos apartamentos e a Figura 12, o número de fissuras por cômodo em todos os apartamentos.

Baseado no gráfico apresentado é possível observar que os locais onde existem as maiores incidências patológicas são na sacada e janelas do quarto e banheiro. Desta forma, pode-se explicar o maior número de fissuras nesses cômodos em relação aos outros, já que esses ambientes estão posicionados onde as incidências solares são mais constantes. A Figura 13 pode mostrar em planta baixa a posição dos apartamentos e os locais mais afetados pelas incidências solares.

Outro fator que faz com que apareça fissuras nesse sistema construtivo é a alta retração atuante, pois é constituído basicamente de concreto monolítico. Segundo Aoki (2010), as retrações são o processo de redução de volume que ocorre na massa de concreto e podem ser divididas em três tipos: retração química, retração plástica, retração de secagem (ou hidráulica), retração autógena e retração térmica.

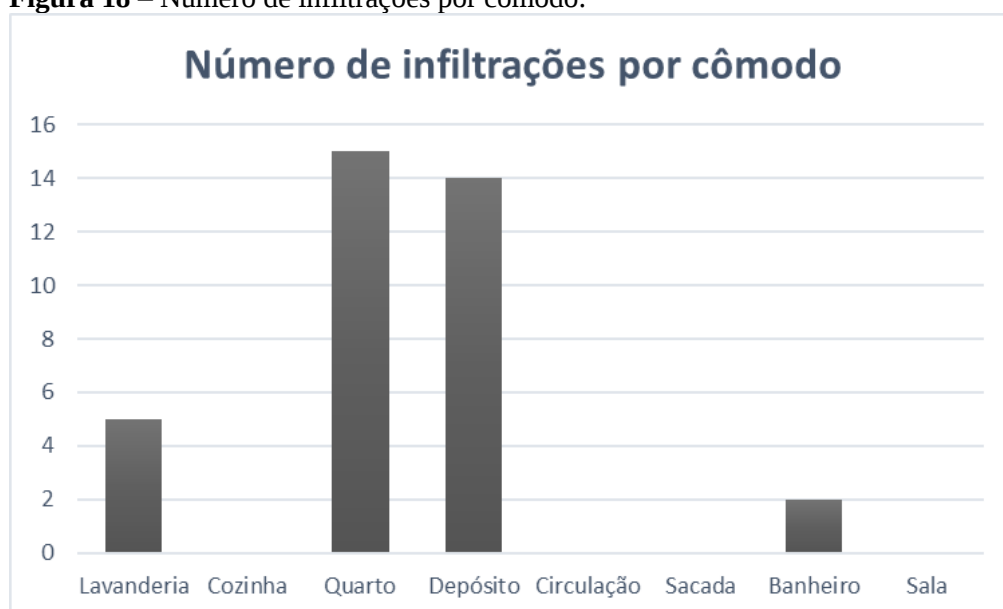
**Figura 18** – Número de infiltrações por cômodo.

Conforme as informações levantadas nessa pesquisa, pode-se analisar que as infiltrações foram a patologia com um grande número de aparições, ficando atrás apenas das fissuras. Todos os casos de infiltrações analisados no edifício foram próximo as aberturas, totalizando 18,27% do total de patologias encontradas. Foi encontrado um total de 36 infiltrações no edifício analisado. O número de fissuras por cômodo em todos os apartamentos pode ser visualizado na Figura 18.

As infiltrações surgem em períodos de chuva e danificam as paredes entorno das janelas. A provável causa para a aparição dessas infiltrações seria devida as fissuras existentes nesses locais. Pode-se caracterizar como uma segunda possível causa a má vedação nas esquadrias da janela e a irregular instalação de peitoris, que quando instalada com pouca inclinação gera um acúmulo de água no local, fazendo a umidade percorrer e causar essa incidência patológica. A Figura 19 ilustra esse acontecimento.

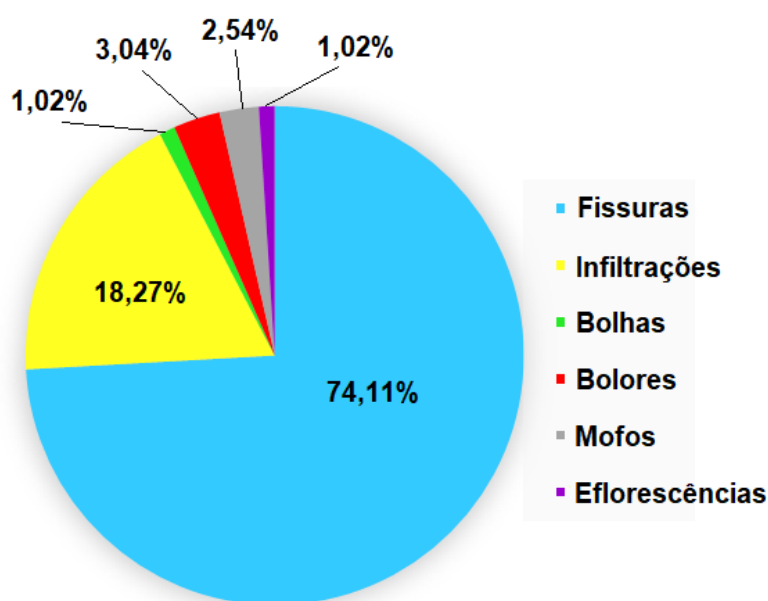
**Figura 20** – Percentual das manifestações analisadas.

Observando o gráfico da Figura 20 abaixo, pode-se verificar que, de todas as incidências patológicas analisadas, a que se sobressaiu com o maior índice de manifestações foram as fissuras com um percentual de 74,11%. As infiltrações ficam em segundo lugar com

um percentual de 18,27%, e na terceira posição se encontram os bolores (fungos em estágio inicial, de fácil remoção) e mofos (fungos em estágio avançado), que se somados em conjunto, totalizam 5,58% das patologias encontradas no edifício analisado, que possivelmente ocorreram por falta de ventilação/iluminação, ou também por consequência das infiltrações ali encontradas. Para finalizar, em quarto e quinto lugar estão as bolhas e eflorescências, com 1,02% cada uma.
