**ESTUDO DE CASO: INTERDIÇÃO DEVIDO ÀS MANIFESTAÇÕES  
PATOLÓGICAS APARENTES EM UMA OBRA NA CIDADE DE CASCAVEL - PR**

Trabalho apresentado na disciplina de Trabalho de Conclusão de Curso II do Curso de Engenharia Civil, do Centro Universitário Assis Gurgacz, como requisito parcial para obtenção do título de Bacharel em Engenharia Civil.

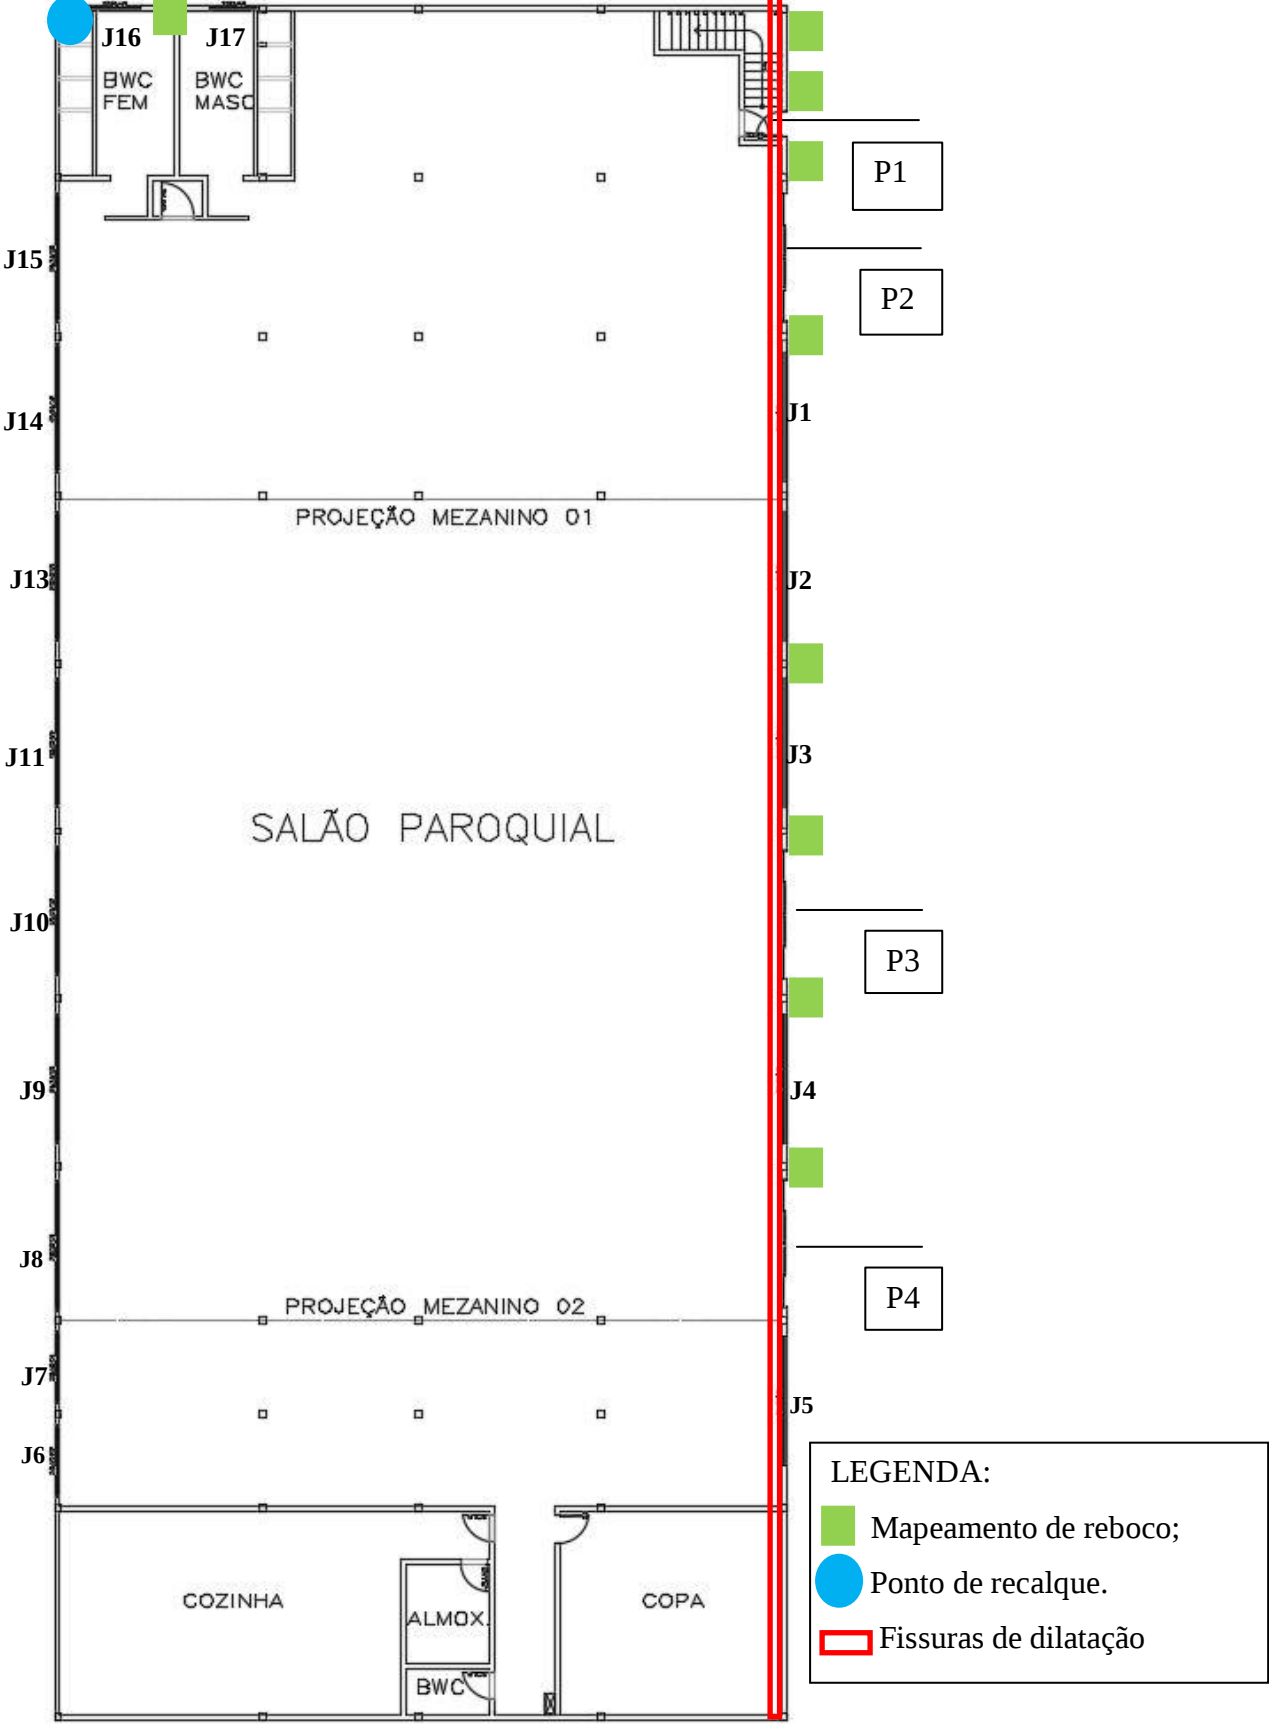
Figura 16: Indicando planta baixa do pavimento térreo da edificação

Optou-se ainda por apresentar um mapeamento dos problemas identificados, conforme Figuras 16, 17 e 18 para que a discussão fosse facilitada, sendo utilizada a legenda apresentada na Figura 16. A legenda foi meramente ilustrativa, sendo utilizada apenas para diferenciar os tipos de manifestações patológicas e a sua localização, não sendo utilizadas para demonstrar a gravidade dos problemas.

Por meio da análise e do mapeamento das manifestações patológicas constatou-se que a grande maioria das anomalias não afetaram a estrutura da edificação, com exceção do ponto de recalque, que possui fissuras nos elementos estruturais.

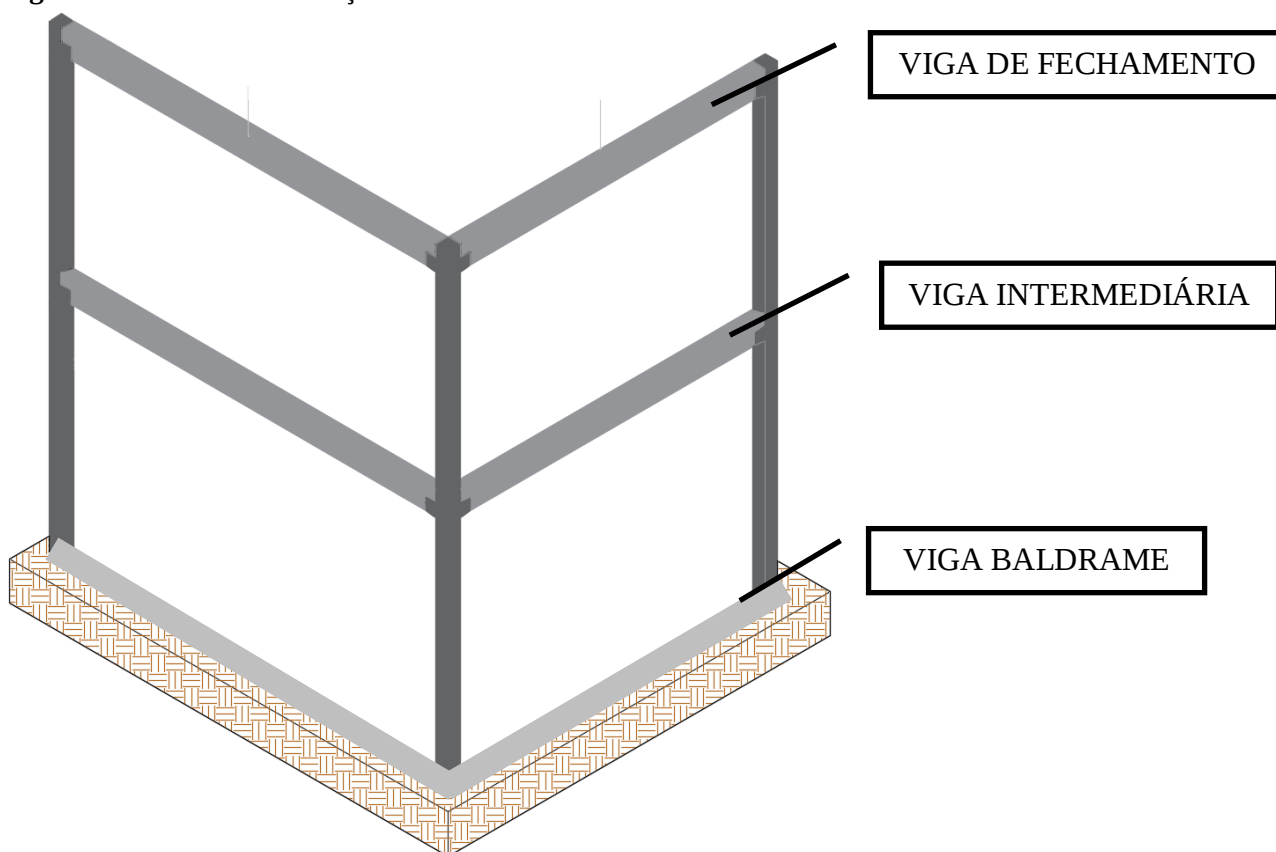
**Figura 28:** Modelo de execução de elementos estruturais

Além do exposto, a edificação não possui viga de fechamento, conforme pode ser visualizado na Figura 27, sendo que o elemento citado é necessário para estabilidade global da edificação, conforme ilustrado na Figura 28.

Tais anomalias têm origem em um possível erro de projeto e execução, visto que, buscou-se, para fins deste trabalho, maiores informações sobre a edificação e obteve-se as seguintes informações: a edificação não possui projeto arquitetônico, estrutural e demais complementares e, além disso, a execução não foi acompanhada por profissional habilitado para tal, aliado ao exposto, a edificação foi construída no ano de 2002 e não passou por nenhum tipo de manutenção desde então.

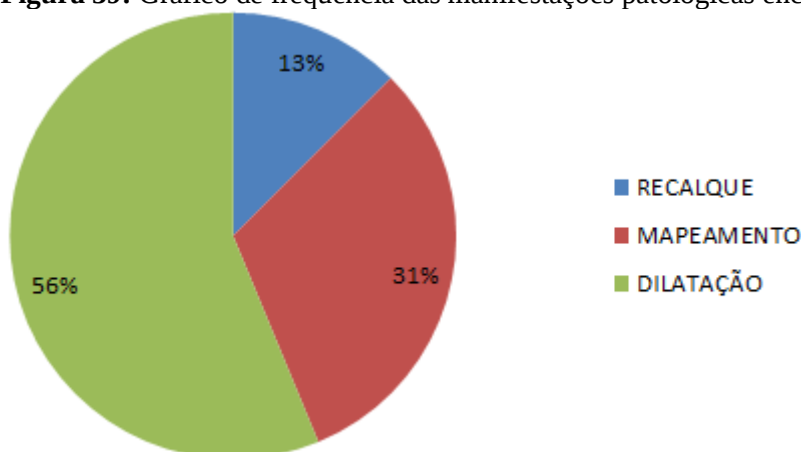
**Figura 39:** Gráfico de frequência das manifestações patológicas encontradas

Por meio do gráfico observa-se que as anomalias de maior incidência são as fissuras mapeadas e as fissuras provenientes de dilatações térmicas/higroscópicas. Aquelas provenientes de recalque diferencial são as de gravidade altíssima, de acordo com a escala GUT. No entanto, a incidência das manifestações patológicas não resume a gravidade das mesmas.

Observam-se, ainda na Figura 39, as porcentagens obtidas no presente trabalho, onde as anomalias ocasionadas por dilatação dos materiais abrangem 56% do total das manifestações patológicas encontradas no local.
